## 「もんじゅう」事故と原因究明の現状

資料番号: 99-1

### Analysis of the Monju's Sodium Leak Accident and Investigation of the Cause

平成7年12月8日に発生した、「もんじゅう」の2次主冷却系ナトリウム漏洩事故について、プラントの運転経緯、運転パラメータ等の分析ならびに漏洩ナトリウムによる機器の損傷状況、ナトリウムエアロゾルの拡散状況等の調査に基づき、事故時の運転操作を分析評価した。

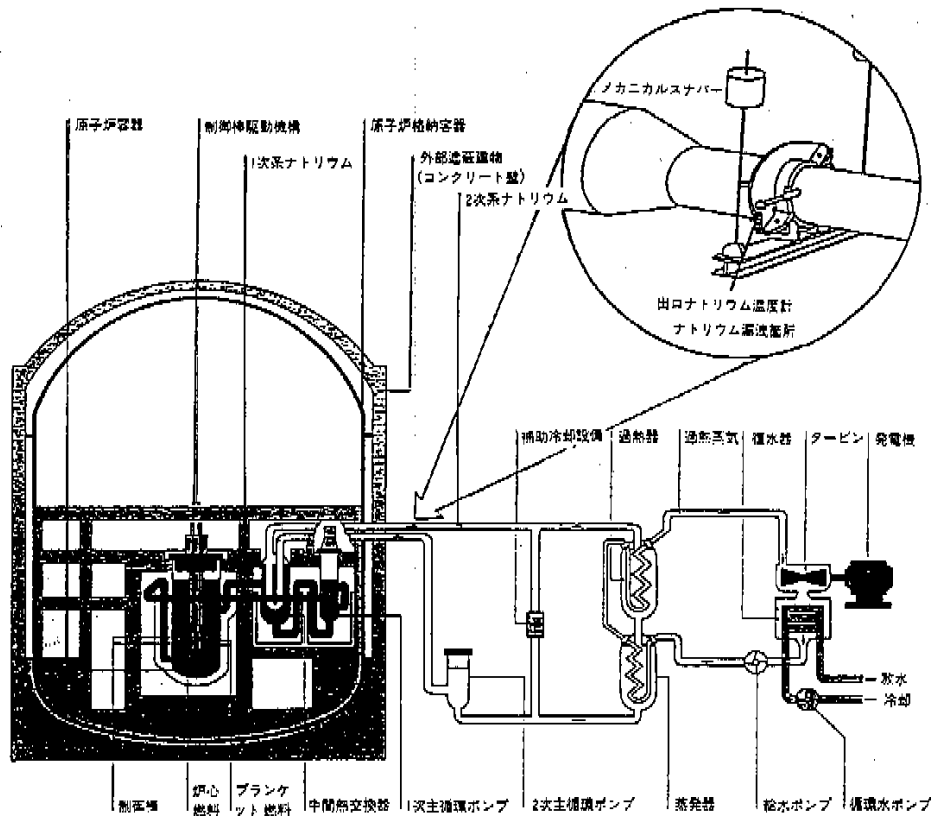
図2-1 「もんじゅ」の概略系統およびナトリウム漏洩箇所的位置

「もんじゅ」の概略系統およびナトリウム漏洩箇所の位置を図2-1に示す。

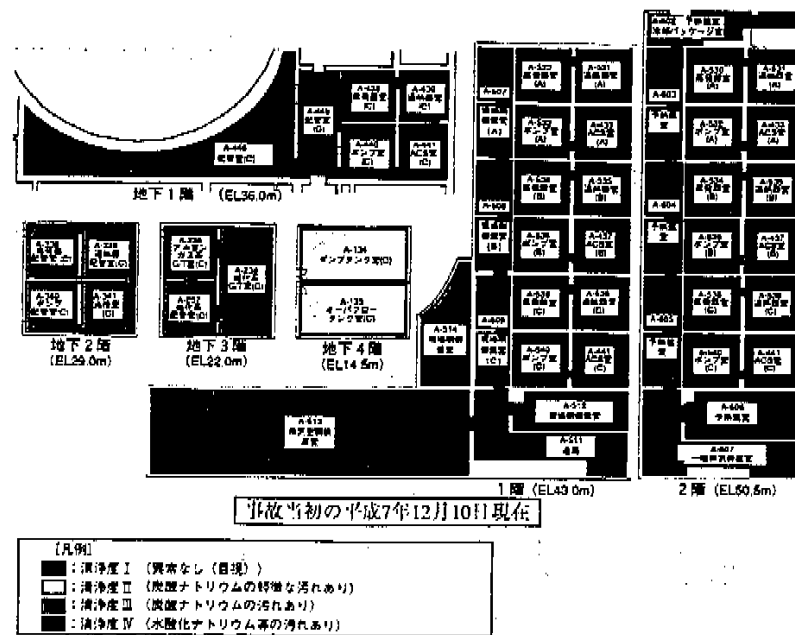
図 2-2 二次ナトリウム漏洩に関する清浄度区分

12月9日2時頃、16時頃およびそれ以降、配管室(C)に入室し調査した結果、中間熱交換器2次主冷却系出口配管の温度検出器端子部近傍およびその周辺にナトリウム漏洩に伴う堆積物が見られた。また、温度検出器取付け部直下の保温材の外装板が一部損傷するとともに、温度計フレキシブル管が損傷し切断されていた。さらにその直下の換気ダクトおよびグレーチング(点検用足場)には欠損部(穴)が生じ床面には漏洩したナトリウムが約3mの半円形で高さ30cm程度の固まりとなって堆積するとともに、部屋の床面、壁等にはナトリウム漏洩に伴う白っぽい粉末(ナトリウム化合物のエアロゾル)が付着していた。他の原子炉補助建物内の各室(蒸気発生器室(C)、過熱器室(C)、ポンプ室(C)等、図2-2参照)にもナトリウム化合物のエアロゾルが拡散していた。

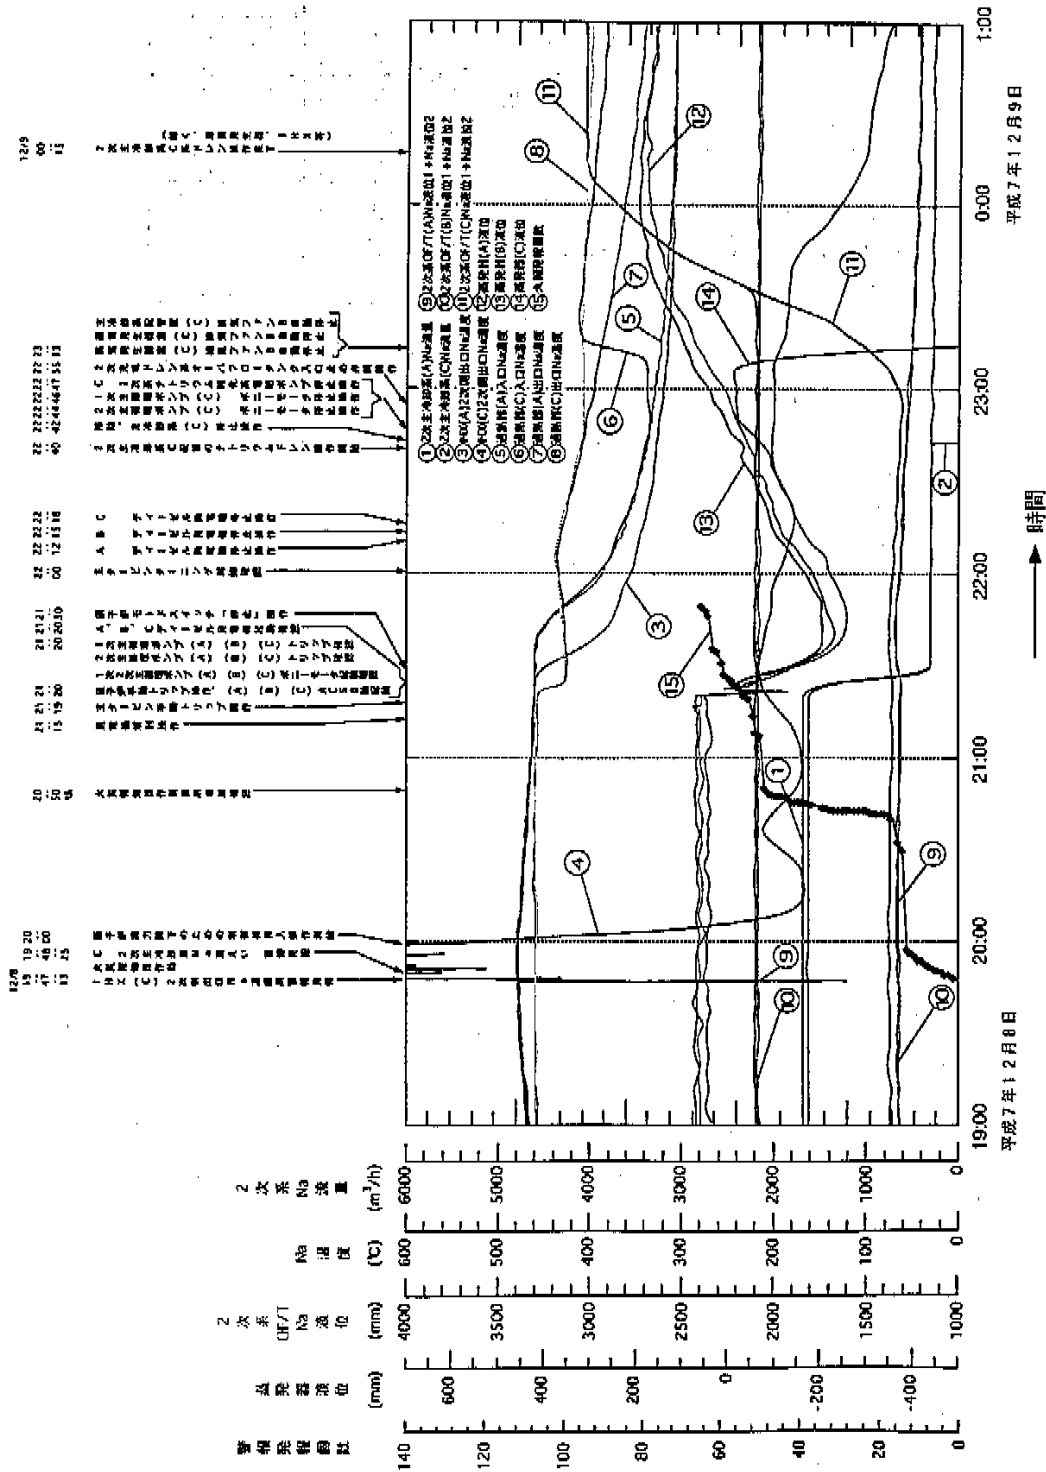
図 3-1 運転記録 (1/2)

- ⑥ プラントパラメータのうち、ナトリウム漏洩箇所である中間熱交換器（C）2次側出口ナトリウム温度計の指示値は、「中間熱交換器・C2次側出口Na温度高」警報が発報する約1分30秒前にわずかに温度低下し、その後、瞬時に約480℃から200℃以下まで低下した。その後、再び元の温度である約480℃近傍まで復帰して、同温度近傍を上下した後、600℃に振り切れ、約10分間継続した。（この間、数回にわたり600℃以下に一時的に戻っている）この間、オーバフロータンク（C）ナトリウム液位および蒸発器（C）ナトリウム液位の低下は認められず、その他のプラントパラメータの挙動についても異常は認められなかった。

中間熱交換器 (C) 2次側ナトリウム出口温度計の指示値は、600°Cに振り切れた状態の後低下し、約150°Cから約210°Cの範囲を上下した。また、オーバフロータンク (C) ナトリウム液位および蒸発器 (C) ナトリウム液位は、原子炉出力低下に伴うナトリウム温度の変化による緩やかな低下はあるものの、A、Bループと同様に推移した。

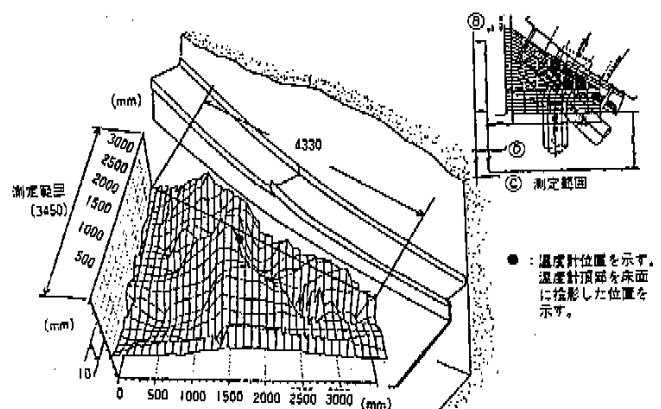
図3-2 床ライナ変形状況

① 床ライナには、熱膨張による残留変形が認められた。残留変形は、漏洩部直下近傍から山があり山の両側に谷がある。山の高さは最大34mm程度、谷の深さは最大18mm程度であった。堆積物除去後のライナ面には白く見える炭酸ナトリウム、黒いしみ状のものは潮解したナトリウムや酸化鉄と推定された。（図3-2参照）

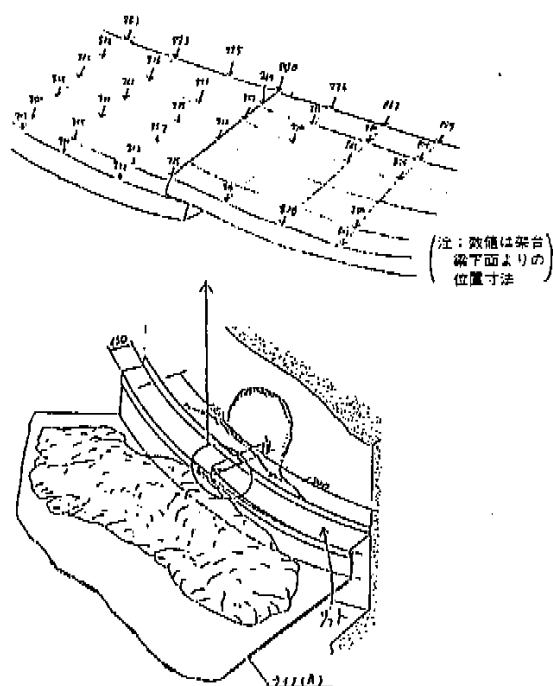
図 3-3 リッドの状況概念図

- ② コンクリート壁変色部に近いリッドの接合部は、リッド接合カバーの左側が浮き上がり、カバーとリッド接合用ビス 3 本が外れていた。カバーはリッドに対して約 30mm 浮き上がっていた。リッドおよびカバーの浮き上がりは、床ライナ立ち上がり部が補強板を押し上げた結果と考えられる。(図 3-3 参照)
- ③ 漏洩部近傍の変形部分の厚さ測定(約 500mm ピッチ)を実施したところ、ほとんどの場所で 6 mm 以上の板厚が計測されたが、漏洩部直下近傍で最小 4.7mm と局所的な板厚減少 (0.5~1.5mm 程度) が観察された。局所的な板厚減少の原因として、水酸化ナトリウムやナトリウム・鉄複合酸化物による腐食、塑性変形等が考えられるが、高温化学反応試験により原因を検討する計画である。

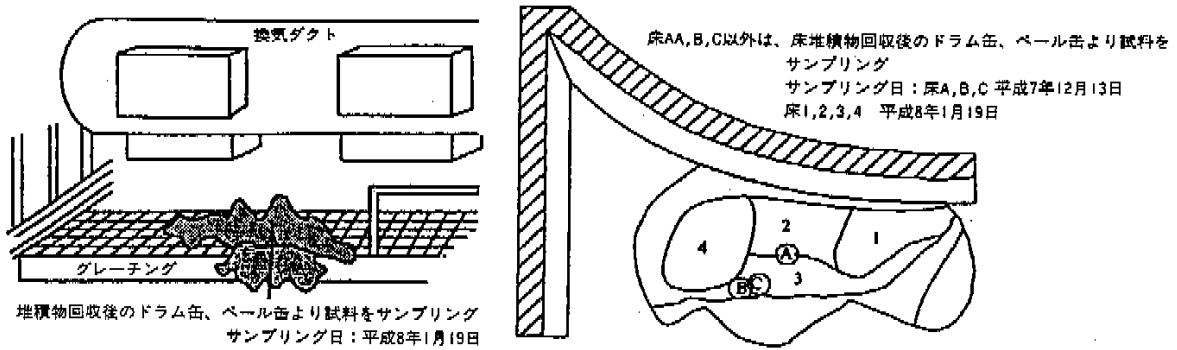
図3-4 グレーチング、床ライナ上に堆積したナトリウム化合物の  
主なサンプリング位置と分析結果

ナトリウム化合物は、端子ボックス周辺に約3 kg、配管サポート、ダクト、グレーチング破損部周辺に約95kg、床ライナ上に約210kg、合計約310kg（いずれも、金属ナトリウム換算値）堆積していた。

堆積物の主成分は、当初  $\text{Na}_2\text{O}$  であったが、大気との接触時間、回収状況等によって、化学形態が  $\text{NaOH}$ 、 $\text{Na}_2\text{CO}_3$  等に変化したと推定される。採取時までの試料と大気との接触履歴が明確でないため厳密な比較は難しいが、金属ナトリウム成分が、端子ボックス周辺の一部、ダクト外表面、グレーチングなど上部で若干増加する傾向が認められ、燃焼が下部ほど進んだことを示唆している。

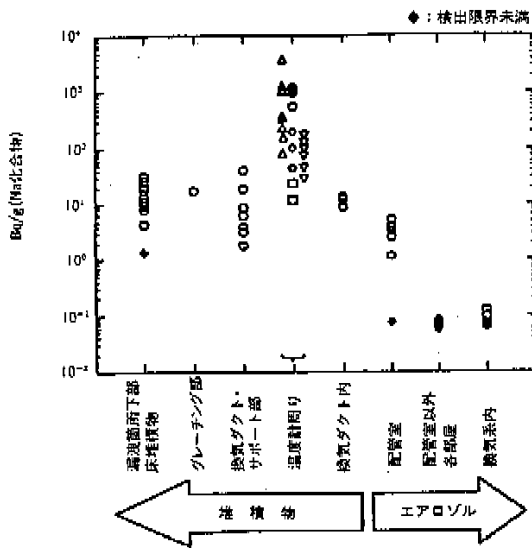
図3-5 ナトリウム化合物中のトリチウム濃度

配管室漏洩部近傍の堆積物について、床ライナー上、グレーチング部等の各部位ごとに試料を採取した。分析結果は図3-5に示すように、温度計周りを除き約10Bq/g (Na化合物)であった。温度計周りについては局所的に10<sup>3</sup>Bq/g程度の高い値を示すところもあったが、これはナトリウム中に含まれていたトリチウムまたはナトリウム漏洩後に漏出したアルゴンガス中トリチウムが局所的に捕獲されることにより偏析が生じた可能性が考えられる。

トリチウムについては、図3-5に示すように配管室のエアロゾル(回収したペール缶内より採取)で検出限界未満から5.23Bq/g (Na化合物)であった。しかし、その他の部屋に飛散したエアロゾルについては漏洩直後に採取した試料にわずかに検出されたものの、その後エアロゾルが飛散した各部屋で採取した試料(16試料)についてはすべて検出限界未満であった。

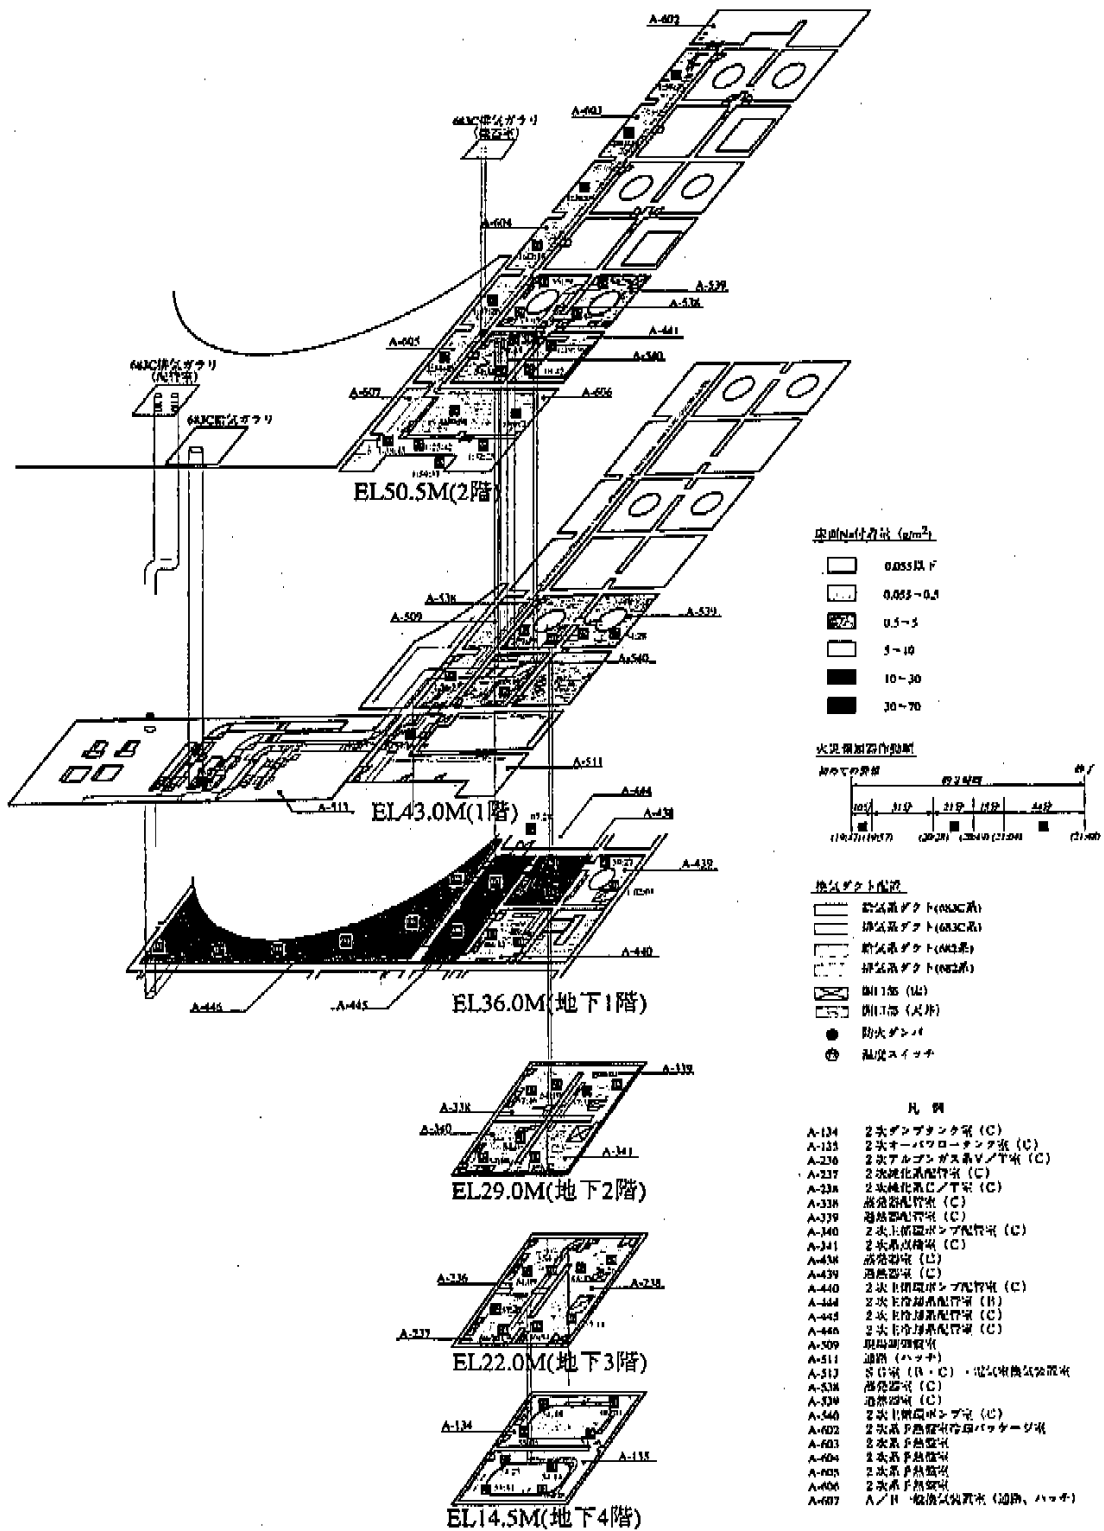
図3-6 サンプルによる床面 Na 付着量評価

エアロゾルの飛散量(付着密度)は、配管室(C)では漏洩箇所近傍床面で最大約10mg/cm<sup>2</sup>で

あり、漏洩部から離れるにしたがいその量は減少していた。また、その他の部屋では蒸発器室・過熱器室で1 mg/cm<sup>2</sup>を超えるところがあるものの、ほとんどが0.1mg/cm<sup>2</sup>以下であった。また、排気ガラリ壁面では10mg/cm<sup>2</sup>を超えるところもあった。(図3-6参照)
