# アスファルト固化処理施設の火災爆発事故における火災原因の検討

アスファルト固化処理施設火災・爆発事故原因究明・再発防止対策班

資料番号：107-3

Causal Study of the Fire in the Fire and Explosion Incident at the Bituminization Demonstration Facility

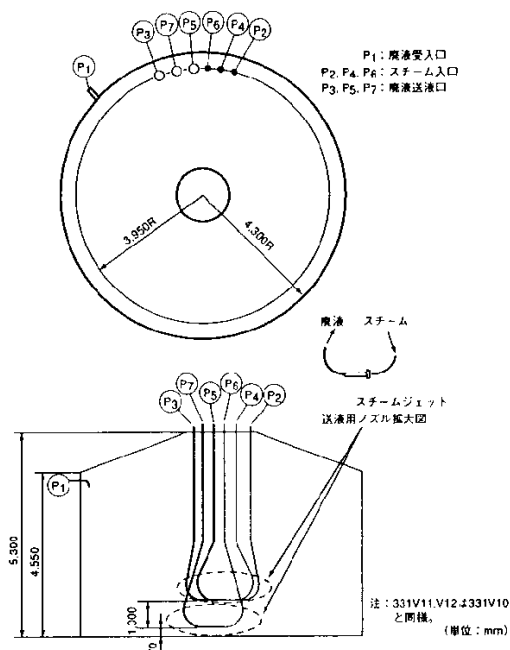
図1 廃棄物処理場（AAF）の低放射性濃縮廃液貯槽 311V10の概略

- ③ アスファルト固化を行う中レベル廃液は東海再処理工場の廃棄物処理場（Auxiliary Active waste Facility、以下 AAF）から送られてくるが、払い出しを行う AAF の低放射性濃縮廃液貯槽（331V10～12）は、槽内上下2系統の送液用スチームジェットを有する（図1）。以前は上側のスチームジェットのみを使用していたが、1994年（平成6）から槽底に近い下側のジェットの使用を開始した<sup>2)</sup>。このスチームジェットにより送液された廃液中に、当時アスファルト固化処理施設で沈殿物が目視確認されている。このためアスファルト固化処理施設でこの液を受ける廃液受入貯槽（V21）には、今でも沈殿物が存在すると考えられる。
- ④ エクストルーダ（図2参照）のゾーン8の内部には1984年（昭和59）に温度計が設置された。エクストルーダの構造上、混合物自体の温度を測定できるのはこの温度計だけである。しかし、この温度計の測定値は近年明らかに異常値を示しており、真の混合物温度を測定したのは設置後しばらくの間に限られると考えられる。この

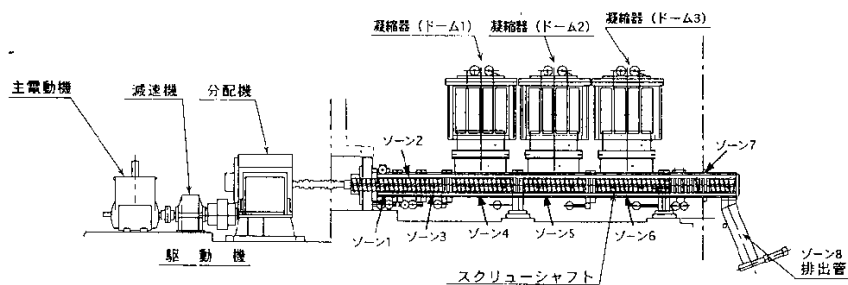
図2 エクストルーダ概略図

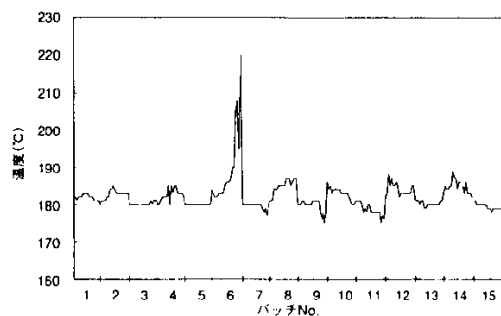
図3 59-MAW-8thキャンペーンにおけるゾーン8内部の温度

温度計ではその当時200℃を越える高温が数回測定されている<sup>3)</sup>。一例を図3に示す。この時、高トルクも観測されており、高充填温度と高トルクに相関があると思われる。

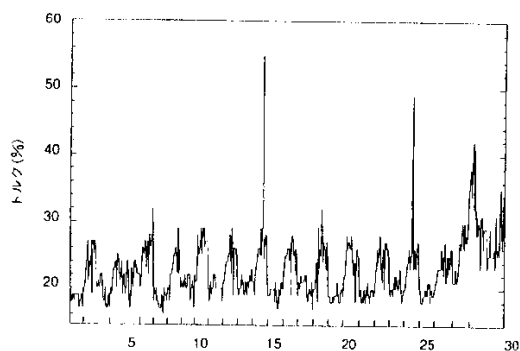
図5 エクストルーダのトルクの変化

- ⑤ 第27バッチから事故発生時までエクストルーダのトルクがやや高くなっている<sup>5)</sup>（図5）。
- ⑥ 第29バッチの固化体の加速速度熱量計（Acc-

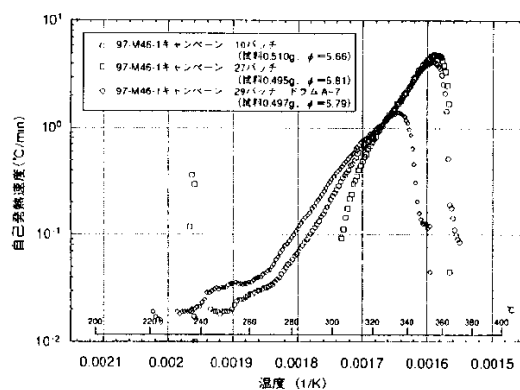
図6 アスファルト固化体の自己発熱速度の比較  
(試料容器(Bomb)での測定値、約200～400℃の範囲の発熱)

elerating Rate Calorimeter, 以下ARC) による熱分析結果では、第27バッチや第10バッチに比べ低温からの発熱反応が認められた<sup>2)</sup>(図6)。また、アスファルト固化施設内に残存する廃液の乾固物とアスファルトの混合物のARCによる熱分析結果でも、ばらつきがあるものの低温からの発熱反応が認められている。しかし、その原因は現在不明である。

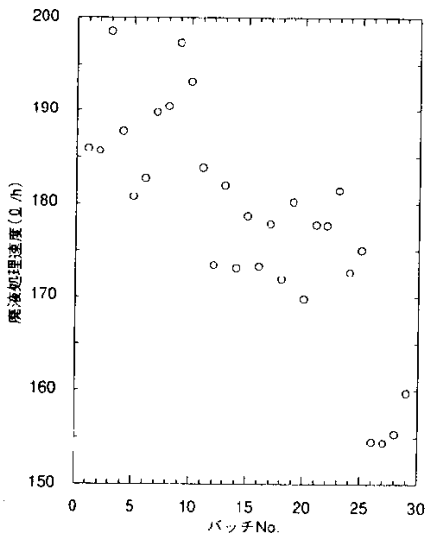
図8 廃液処理速度の変化

180ℓ/h(第11バッチより)、160ℓ/h(第26バッチより)へと低下している(図8)。

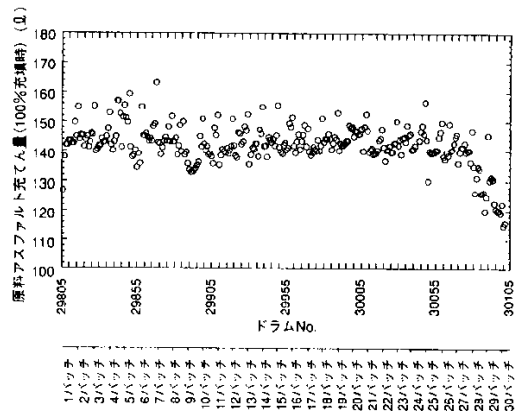
図9 100%充てん時におけるドラムあたりの原料アスファルト供給量

- ② 第28～30バッチにおいてドラムあたりのアスファルト供給量が小さい(図9)。少ないアスファルト供給量で所定の充てん高さに到達したということは、固化体内に気体を多く含んでいる可能性が高い。
- ③ 廃液供給速度あたりの固形分発生速度のばらつきが第29バッチで最も大きい(図10)。塩の

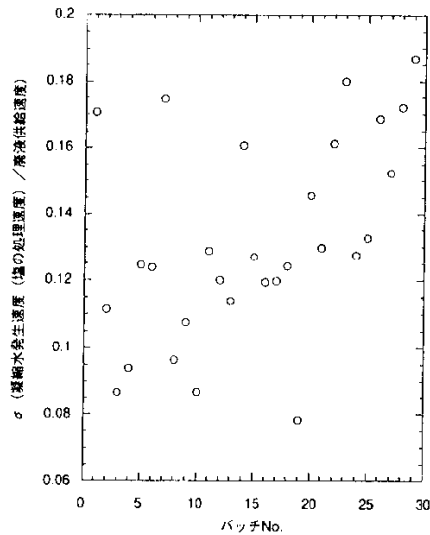
図10 単位廃液供給速度あたりの凝縮水発生速度(塩処理速度)の標準偏差の変化

偏析の可能性がある。

さらに、塩/アスファルト比(S/B比)が高くなる、すなわち塩含有率が高くなると反応性も高くなることが確認されている<sup>14)</sup>。このためドラム単位ではS/B比は45/55前後に保たれているが、図10に示したように塩の偏析の可能性が考えられる。よってこれら塩の存在形態による影響を今後検討する必要がある。

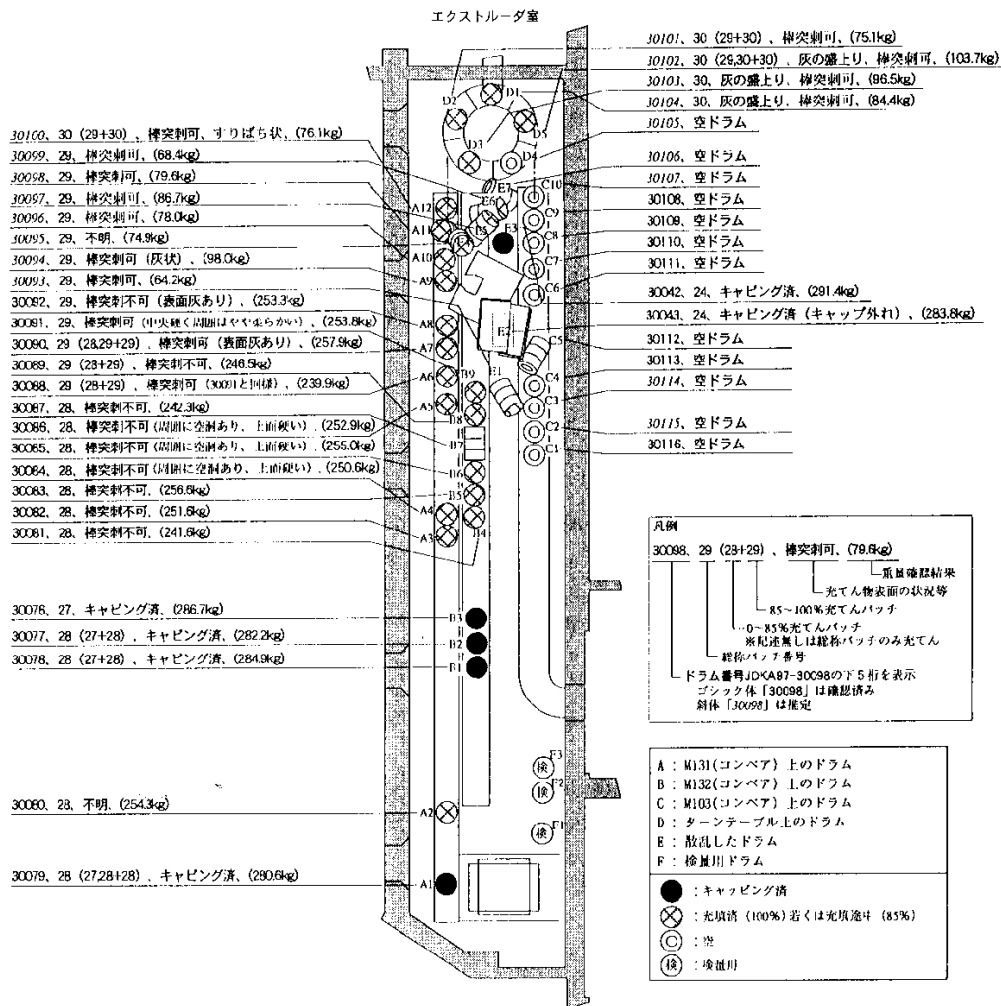
図11 アスファルト充てん室内のドラムの燃焼状況の調査及び重量測定結果

また、アスファルト充填室内のドラムの燃焼状況の調査、重量測定を実施したところ、以下のことが判明した（図11）。

- ① 第29バッチのNo.30093ドラム以降はすべて激しく燃焼し、重量はほぼ100kg以下に減少している。これ以前のドラムは通常時の充てんドラムと同様にすべて250kg程度の重量があるため著しい燃焼はしていないと考えられる。
- ② 未燃焼のドラム数本には上部に空洞が認められた。

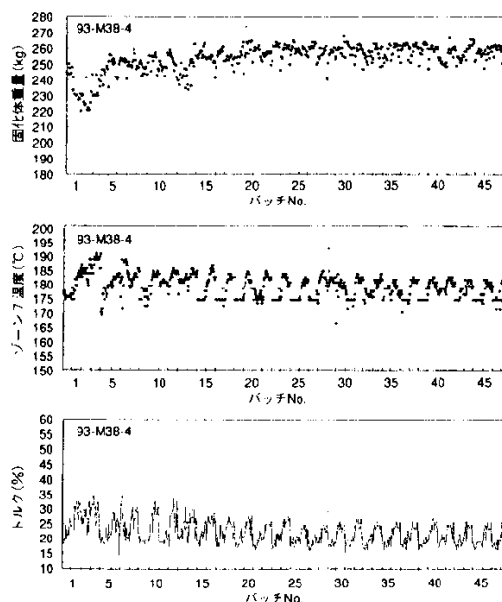
図13 充填量／ゾーン7温度／トルクの過去の挙動 (93-M38-4キャンペーン)

前章に示したようにゾーン7温度計は、混合物自体の温度より低い温度を示していた。また、摩擦抵抗発生位置がエクストルーダ前半であれば発生した熱は廃液中の水分の蒸発に消費され、単に加熱用蒸気流量を少なくするだけの影響しかもたらさないとも考えられる。よって、トルク高は必ずしもアスファルトの昇温を意味しないが、過去4年間のキャンペーンを調査すると、トルク高/ゾーン7高温/充填量小が同時に発生したことが数回あること(一例として、93-M38-4キャンペーンにおける変動を図13に示す)、さらに、1984年(昭和59)のゾーン8内部の温度計設置直後の測定温度とトルクの関係(図14)からは、トルクが30%を超える場合には測定温度上昇との相関があること<sup>9)</sup>からも、摩擦熱によりアスファルトが高温で充填されることはあり得ると考えられる。今回のキャンペーンで第27バッチ以降のトルク値の増加分は5～15%程度であるが、平均をとって10%のトルク上昇を、電動機特性等を考慮し軸出力上昇分として換算すると、約8kwとなる。このエネルギーによりエクストルーダ本体とアスファルト混

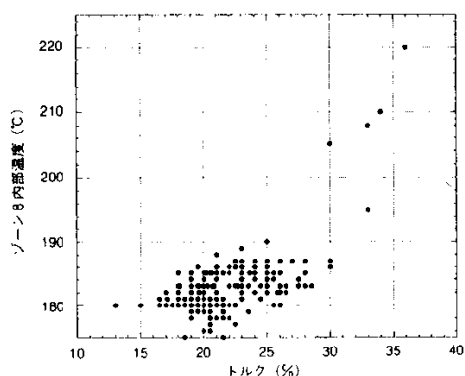
図14 59-MAW-8thキャンペーンにおけるトルクとゾーン8内部温度の関係

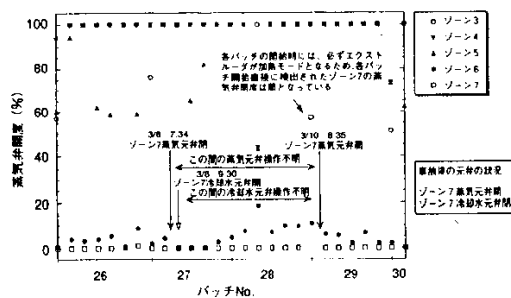
により蒸気流量をフィードバック制御して供給熱量を設定しているにすぎず、したがってドーム1、2での供給熱量、すなわち水分の蒸発量は通常の廃液供給速度の場合と大差ないと思われる。これによりドーム3では蒸発すべき水分の量が減少し、ドーム内の水蒸気濃度が極めて低かった可能性がある。図15に各ドームの蒸気供給弁開度を示すが、第27バッチ頃からは蒸気供給量が極めて少ないことがわかる。

以上より、ドーム3内で槽類換気系内に存在する空気とアスファルト混合物が接触していた可能性がある。

図15 97-M46-1キャンペーンの最後の5バッチにおける蒸気弁開度変化

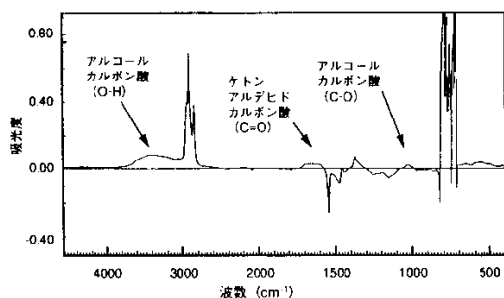
図16 29Bにおいて製造された固化体より得られた赤外吸収スペクトル

この反応が生じるとアルデヒド、ケトン、アルコール、カルボン酸等が生成する。よってこの反応の有無を確認するため第29、27、10バッチの固化体について赤外吸収分析を行い比較した<sup>11)</sup>。その結果、第29バッチの固化体では他に比べこれらの生成が多く観察された(図16)。なお、第10バッチの固化体でもアルコールの生成が観察されている。

これらより、空気中の酸素を用いてのヒドロパーオキシドやパーオキシドを経由する酸化反応は通常でも若干生じているが、第29バッチではより活発であったと考えられる。すなわち、この反応による発熱の寄与が十分考えられる。
