# アスファルト固化処理施設の火災爆発 事故における爆発原因の検討

資料番号：107-4

Causal Study of the Explosion in the Fire and Explosion  
Incident at the Bituminization Demonstration Facility

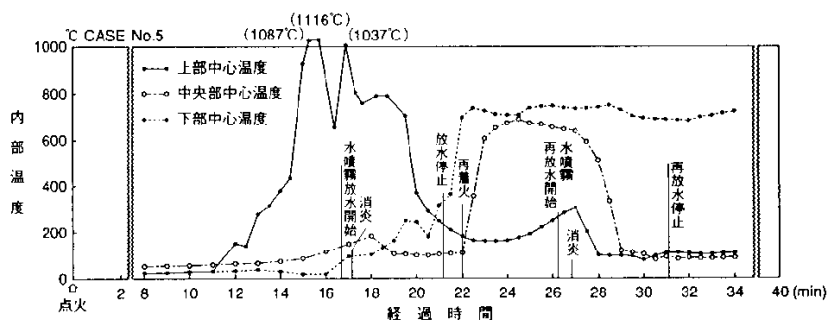
図1 模擬アスファルト固化体燃焼・消火実験でのドラム内部温度

- ① ドラムに収納したアスファルト模擬固化体が燃焼した場合、火災の大きさは火災底部で直径0.6m、高さ3.5～4.0mとなり、燃焼速度は3.59 kg/minであった。固化体内部温度は底部付近で1,000℃を上回った（図1）。また、ドラム上面には灰が山状に盛りあがった<sup>1)</sup>。
- ② 水噴霧消火実験では実設備と同様の降水量で消炎したが、消火と同時に多量の煙を発生した。また、この水量で数分間放水しても固化体内部は冷却できず、放水停止直後に再度炎上した（図1）<sup>1)</sup>。
- ③ CO<sub>2</sub>消火実験ではCO<sub>2</sub>濃度：24～28%（酸素濃度：10～12%）で消炎したが、CO<sub>2</sub>濃度が低下すると再度炎上した<sup>1)</sup>。
- ④ 模擬混合物の示差熱分析では、不活性雰囲気でも380～400℃付近で発熱ピークが認められた（図2）<sup>2)</sup>。
- ⑤ 充てん室の通常の換気は、室内容積約530m<sup>3</sup>に対して約11,300m<sup>3</sup>/hで行われており、1時間20回以上の割合で行われていた。充てん室の排気口は200mm×700mmのものが室内上部に3カ

クが認められており、ドラム内部の温度がこれ以上であれば雰囲気中に酸素がない状態でも反応が継続する可能性がある。水噴霧後のドラム内温度分布についてはわからないが、過去の燃焼消火実験において数分間の放水ではドラム内温度はこれを超えている部分がある（図1参照）。

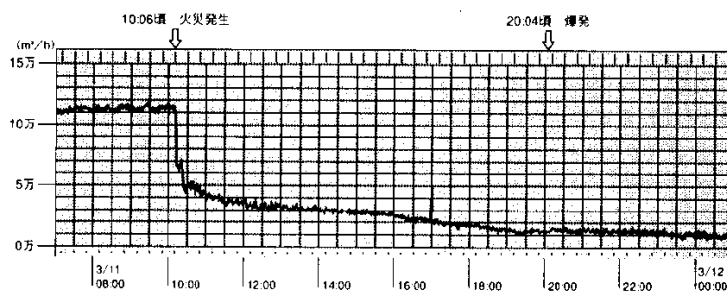
図3 第1付属排気筒流量計の記録

- ③ 17時頃にセル換気系排風機3台のうち1台を再起動させ、続いて建家換気系排風機1台を起動させた。その30秒～1分後、セル換気系排風機出口ダンパが閉止していたため、セル換気系排風機、建家換気系排風機とも停止した。給気系は起動しなかった。再度別のセル換気系排風機、建家換気系排風機の起動操作を行ったが同様の結果であった。同時刻に第1付属排気筒の風量計に2回のピークが記録されており(図3)、施設内の放射線モニタのうち一部(A234のγ線エリアモニタ、R116のβダストモニタ、G115のβダストモニタ)の指示値が上昇した(図4)。

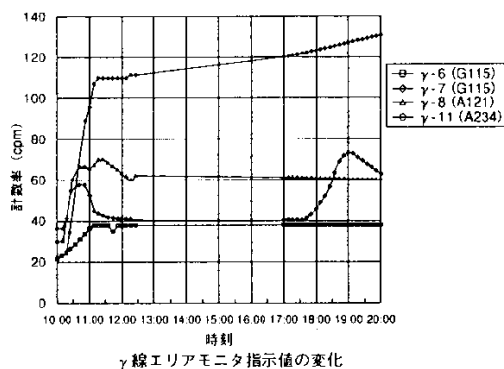
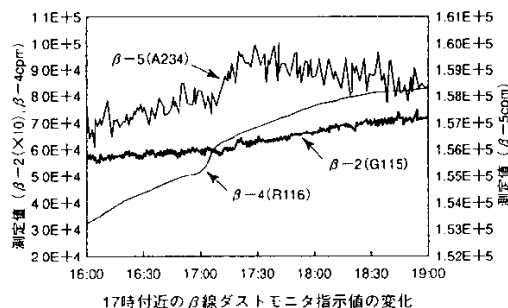
図4 施設内放射線モニタ指示値の変化(3月11日)

されず、グリーン・アンバー区域\*はある程度排気される、という状態が30秒～1分間、2回にわたって生じたものと考えられた。施設内の圧力を考えると、セル換気系が引かず、建家換気系を給気のない状態で引いたため、圧力バランスとしてはグリーン・アンバー区域の方がレッドセルより負圧が深くなった。これによりセルから周辺の部屋に空気が流れることになるため、セル内の放射性物質を含む雰囲気\*が周辺の部屋に移行し、γ線エリアモニタやβダストモニタが17時頃に上昇したものと推定された。

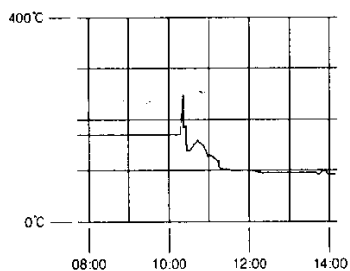
図5 エクストルーダのゾーン8温度計指示値の記録（1）（最初の火災前後）

① エクストルーダ\*\*のゾーン8温度計の指示値は、エクストルーダ排出管内部に設置されており、直接充てん室内の雰囲気温度を示すものではないが、最初の火災時に鋭いピークを示しているのに対して、水噴霧後は緩やかに低下し、爆発まではほぼ一定値（通常の停止時温度約100℃）を示していた（図5）。このことから、最初の火災を生じたドラムの炎上が水噴霧後も継続していたとは考えにくい。

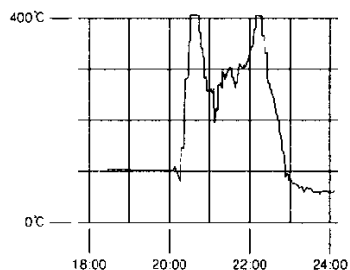
図6 エクストルーダのゾーン8温度計指示値の記録（2）（爆発前後）

② 同じエクストルーダゾーン8温度計の指示値は、爆発後に約10分間程度低下してから急激に上昇し、約2.5時間にわたって2回のピークを含む高温を示していた（図6）。また、屋外カメラの映像に煙が約3時間写っていたことから、爆発後2～3時間の間火災が生じていたと考えられる。

ターンテーブル上ドラムの火災発生時間については、エクストルーダージン8温度計の指示値が、爆発直後に急激に上昇していることから、爆発発生時(20時4分頃)と考えられる。

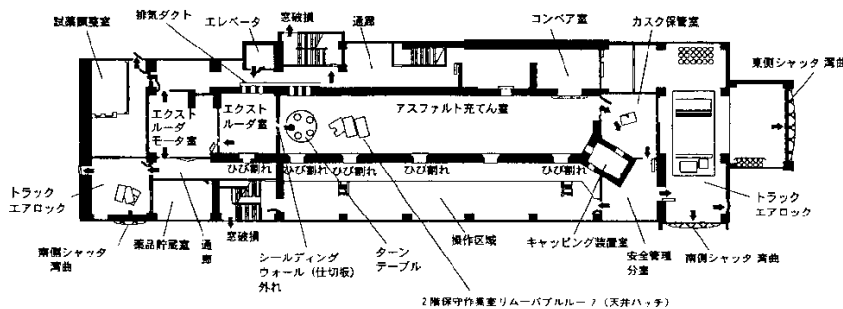
図7 各室境界部材の被害状況（1階）

- ② 各室の境界部材（扉、ドア等）が破損、飛散していること、及びこれら飛散した部材による考えられる被害が多く、室内機器の被害はほとんど見られなかった。これらは、着火源付近で大きな被害がないといわれるガス爆発特有の状況に似ている。
- ③ 各室の境界部材（扉、ドア等）の破損、飛散の方向は、1階のエクストルーダ室及び充てん室からその外へと向かっていた（図7）。このことから、圧力はエクストルーダ室及び充てん室からその周辺へ伝わったものと考えられる。
- ④ 充てん室とエクストルーダ室との間のシールディングウォール（仕切板）が、充てん室側に数メートル飛ばされており、その上にリムーバブルーフ（天井ハッチ）が落下していた。これらのことから、シールディングウォールの飛散時にはエクストルーダ室から充てん室に圧力

施設内各室の境界部材（扉、ドア等）の破損、飛散の方向から、圧力はエクストルーダ室及び充てん室からその周辺へ伝わったものと考えられた。さらに、充てん室とエクストルーダ室との間のシールドングウォールが充てん室側に飛ばされた時には、圧力はエクストルーダ室から充てん室に向かって作用したものと考えられた。

また、施設内各室の境界部材の破壊に必要な圧力を計算した。その結果、充てん室は0.38kg/cm<sup>2</sup>以上、エクストルーダ室は0.55kg/cm<sup>2</sup>以上となった。

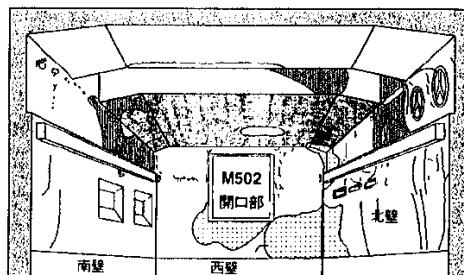
図8 充てん室内壁面の状況

- ⑤ ドラム上部の状態を燃焼消火実験後の模擬固化体の上部開口部の状態と比較すると、ターンテーブル上の3本のドラムについては実験と類似の炎上が推定される灰の盛り上がりがある一方、コンベア上のドラムについては灰の盛り上がりがなく（写真4）、炎上した様子はなかった。
- ⑥ 充てん室の壁面については、ターンテーブル後部の西側壁及びターンテーブル近傍の北西側の隅に塗装の焼け焦げ、鱗状の剥がれが認められた。この焼け焦げについては、充てん室内のこの部分にのみ認められた（図8）。さらに、最初の火災が発生したコンベア上ドラムの近傍の南側壁には焼け焦げは認められなかった。
- ⑦ 充てん室内クレーンレール受梁は2本とも

ターンテーブルに近い部分で大きく変形、蛇行していた(図8)。爆発後続いて生じた火災による輻射熱等により同受梁が膨張し、膨張した受梁が壁で押さえられた状態で変形を生じたものと推定される。

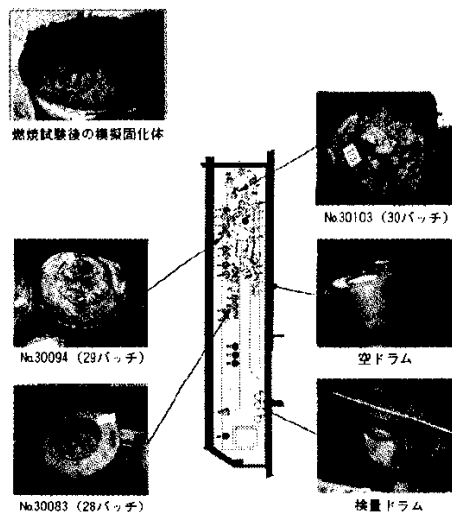
写真4 充てん室内ドラムの状況

爆発後2～3時間にわたって火災を生じたと考えられるドラムは、ドラム上部の灰の盛りあがりの状態、充てん室の壁面塗装の焼け焦げ状況、クレーンレール受梁の熱変形を受けた場所等から、ターンテーブル上のドラムと考えられる。

ルトはほとんど灰となっており、ドラム上部の灰の盛りあがりがなく、付近の壁面にも焼け焦げは見当たらず、近傍のクレーンレール受梁も熱変形を受けた様子がなくことから、炎上はしなかったものと考えられ、爆発前にドラム内のアスファルトを揮発または熱分解により消費し尽くしたものと推定された。

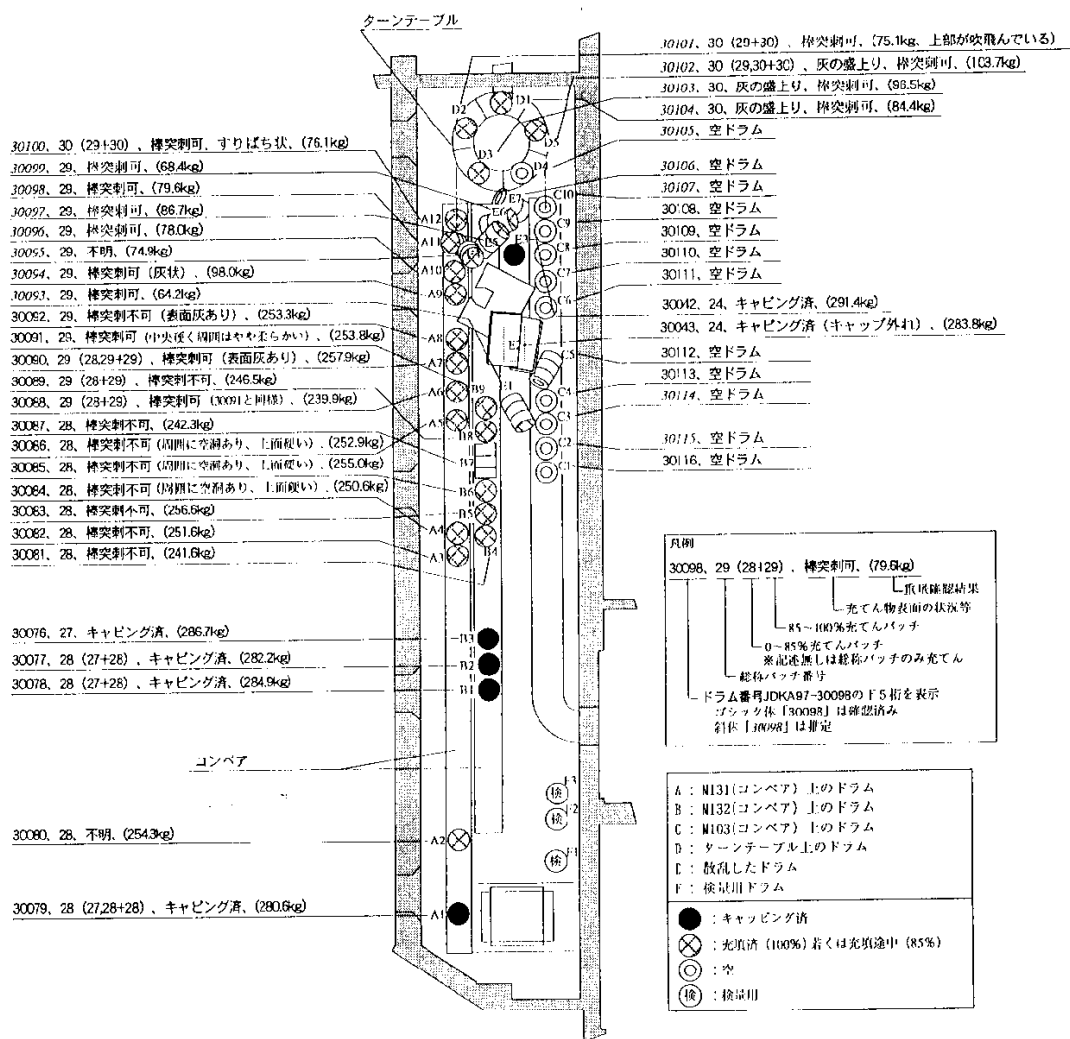
図9 アスファルト充てん室内のドラムの燃料状況の調査及び重量測定結果

(No.30093～No.30100) 及びターンテーブル上の4本 (No.30101～No.30104) は、すべて燃焼し、重量はほぼ100kg以下に減少していた。これ以外のドラムは、通常時の充てんドラムと同様にすべて250kg程度の重量があるため、著しい燃焼はしていないと考えられる。ターンテーブル上のドラム3本 (No.30102～No.30104) に灰の盛り上がりが認められた。ターンテーブル上の他の1本 (No.30101) は上部の灰がなかった(図9)。

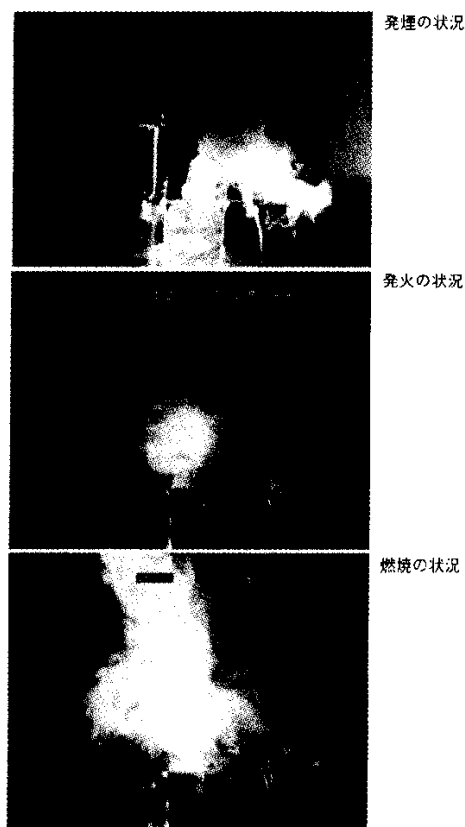
写真5 開放状態での燃焼試験

(4) ターンテーブル上ドラムからの可燃性ガス発生  
固化体が発火する前の可燃性混合ガスの発生について検討した。小規模（模擬アスファルト混合物試料2g）の爆発試験によれば、約400℃で急激に発生した白煙が、試料の発火により着火し、火炎の伝播が認められたことから（写真5）、充てん室内で少なくとも局所的には爆発を発生するだけの可燃性混合ガスの発生があった可能性が考えられる。
