## 【技術報告】

# アスファルト固化処理施設の火災爆発事故と修復作業

青嶋 厚 伊波 慎一 小坂 哲生  
川野辺俊夫 堀越 義紀 上野 勤  
高橋 敏 寺門 茂 大森 健彦  
東海事業所 環境施設部

The Fire and Explosion Incident and Restoration Work at the Bituminization Demonstration Facility

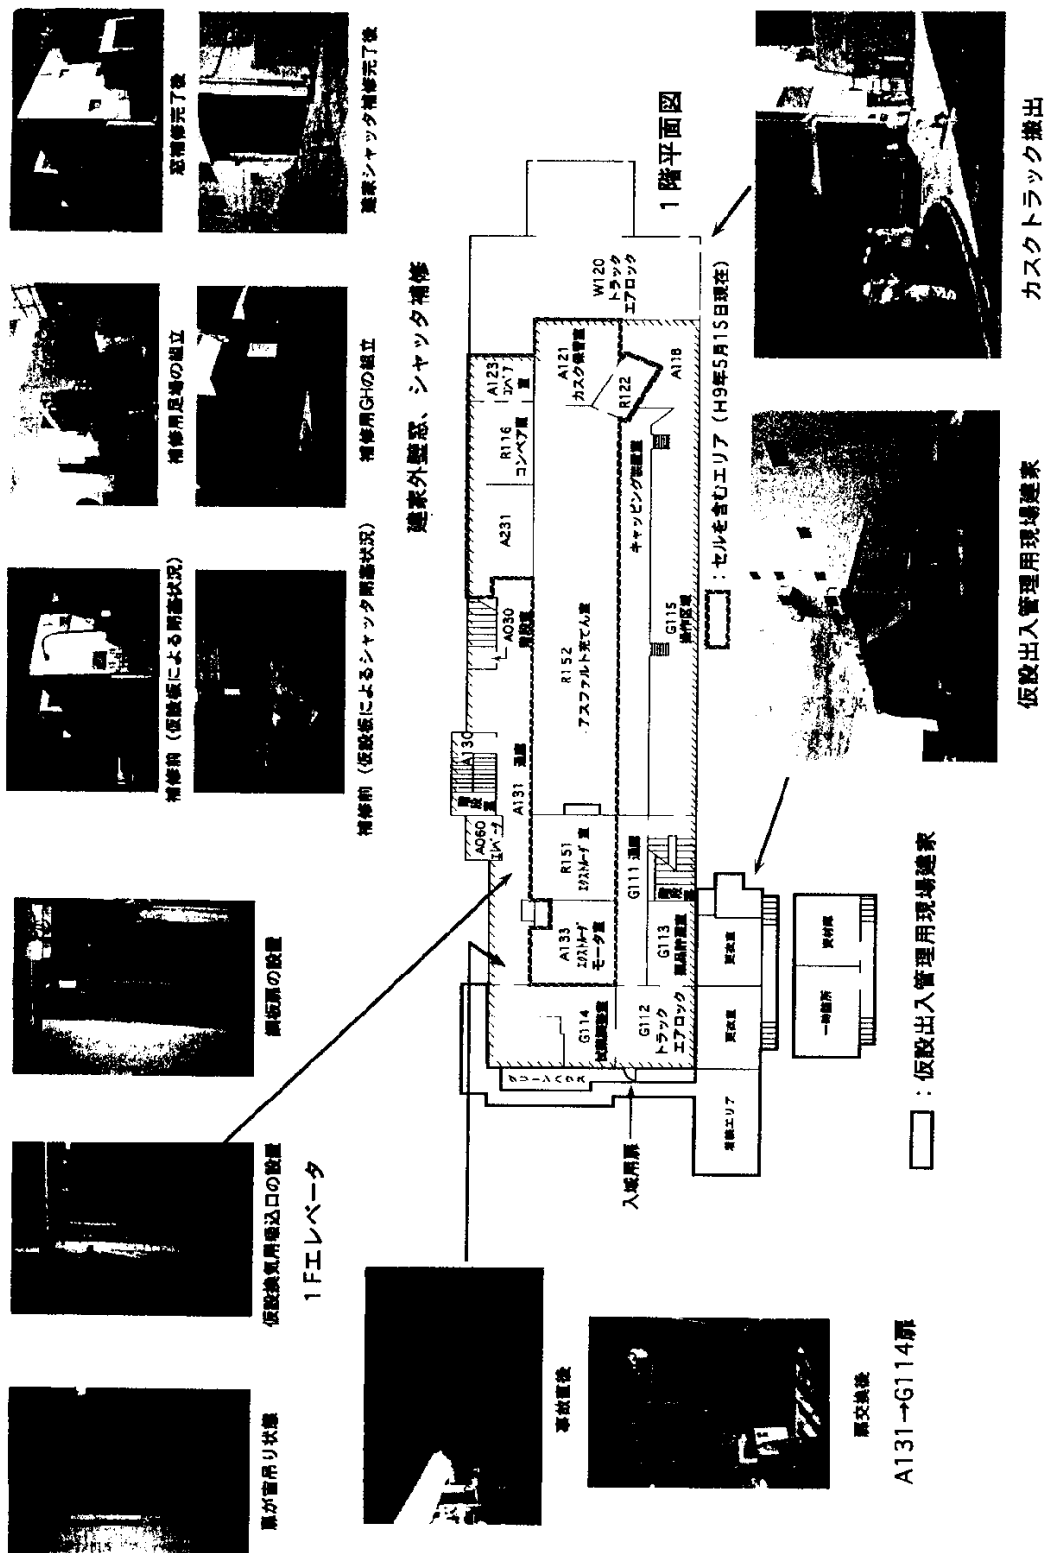
図4 事故後の被害状況及び実施済回復旧状況 (1/2)

アスファルト充てん室（R152）以外の施設の状況については、更衣室（A236）で全体に煤の付着が見られ、天井板が破損するとともに、保守エアロック（A235）との壁が全体に大きく膨らみ、壁周辺の鉄筋が一部露出していた（図4参照）。

また、事務室（G219）についても、室内の物品棚等が破壊され、部屋全体に散乱していた（図4参照）。

アスファルト固化処理施設の外壁に面したガラス窓等のうち、窓が40カ所中29カ所、シャッターは3カ所がすべて破損し、扉は7カ所中異常がなかったのは1カ所だけであった。

建家からの放射性物質の漏洩防止を目的として、窓、シャッターはビニルシート、木板で閉塞作業を行い、扉はアルミテープで目張り作業を行った (図4参照)。

施設内及び外壁にある扉の総数93枚のうち、修復を要するものは52枚であり、そのすべてについて修理を終了した。ただし、3枚の扉については、他の修復作業の関係上取り外したままとしている。修理は、破損状態に応じて扉本体のみの交換と扉本体と蝶番の交換を行う2種類の方法で行い、さらに建家外壁部の扉についてはグリーンハウスを設置したうえで実施した。なお、交換した扉は塗装を下塗りのみとし、扉表面を養生した状態で取り付けた（図4参照）。

放射線管理モニタのうち定置式モニタの $\gamma$ 線エリアモニタ、 $\beta$ 線ダストモニタについては、機器の破損及びケーブル類の損傷の箇所を調査し、破損機器の交換・修理を行い、ケーブル類は断線部分を切断して繋ぎ換えを行った。また、サンプリングユニットの内外が汚染された $\beta$ 線ダストモニタ及び排気モニタは、検出部等の分解清掃や除染を行い、汚染が著しいものは新しいものと交換し、その後、動作確認を行い、9月24日に放射線管理モニタを仮復旧させた（図4参照）。

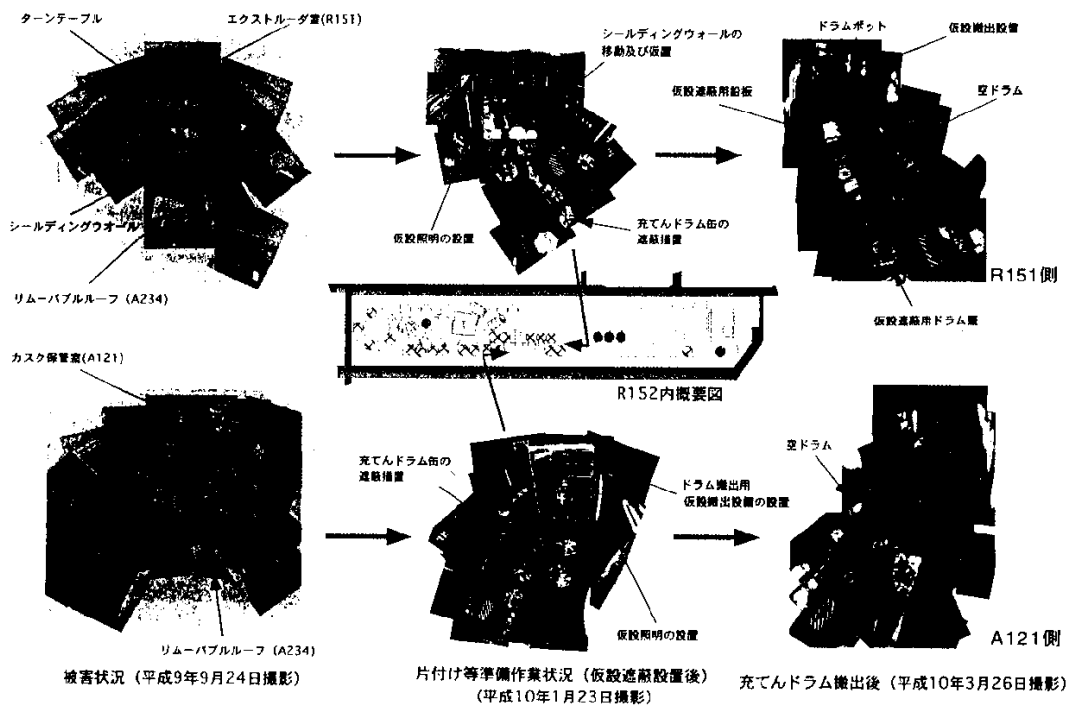
図9 アスファルト充てん室(R152)内状況

アスファルト充てん室（R152）については、カメラを用い遠隔操作で観察した結果、アスファルト充てん室（R152）とエクストルーダ室（R151）との境に設置されていたシールドイングウォールや保守作業室（A234）のリムーバブルルーフのうち2枚がアスファルト充てん室（R152）に落下していること等を確認した（図10参照）。

アスファルト充てん室(R152)の片づけ、除染の準備作業として、平成9年12月にアスファルト充てん室(R152)内へ入域するためのグリーンハウスをカスク保管室(A121)に設け、アスファルト充てん室(R152)内に作業通路用の仮設足場の設置、充てんドラムへの遮蔽措置等を実施した。また、1998年(平成10)1月には仮設照明の設置、アスファルト充てん室(R152)内に2階保守作業室(A234)から落下しているリムーバブルルーフの吊り上げ、エクストルーダ室(R151)との境界に設置されていて、爆風により飛ばされていたシールドングウォールの移動及び仮置、

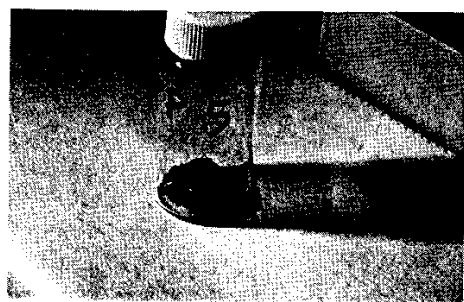
写真1 灰状物質

採取位置：ドラム缶A8 線量当量率  $\gamma$  : 60  $\mu$ Sv/h  
 $\beta \gamma$  : 200  $\mu$ Sv/h

ドラム（A8、A9）の開口部表面は灰状物質が数mm堆積しており、治具の操作により容易にバスケットに回収することができた。採取した灰状物質は、炭の燃焼後の灰と同様の状態であった。

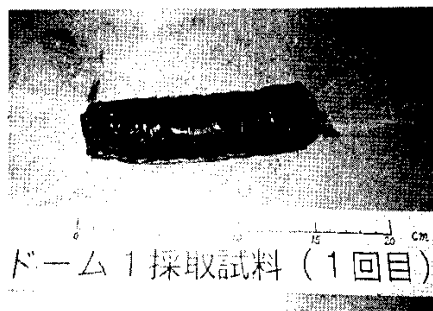
写真3 エクストルーダ内混合物

採取に先立ち、R151に立ち入り事前調査を行い、ドーム2及び3はわずかな付着物であったが、ドーム1ではスクリーシャフトが見えない程のクレタ状の凹凸したものが堆積し、中央近傍に黒い混合物が確認された。そのため、ドーム1内に堆積している混合物を採取することとした。

採取位置：ドーム1  
採取量：約190 g  
外観：光沢のある黒色  
(ピュアアスファルトに近い黒色)  
線量当量率  $\gamma$  : 140  $\mu$ Sv/h  
 $\beta \gamma$  : 680  $\mu$ Sv/h

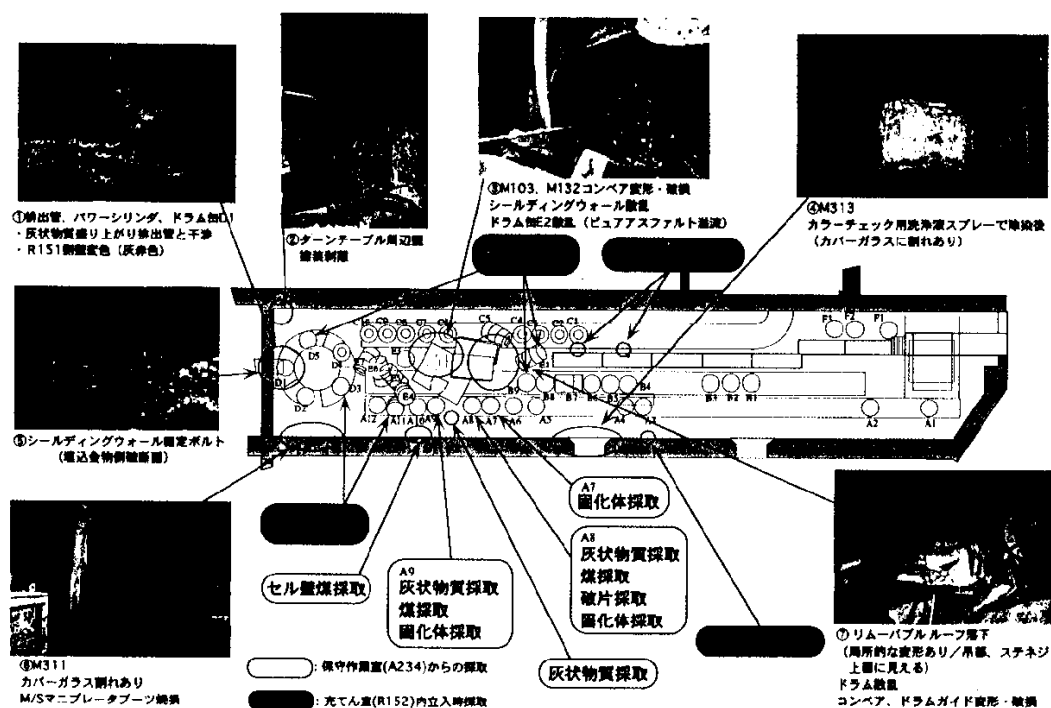
図16 充てん室内アスファルト固化体等採取ポイント及び被害状況調査結果

遮蔽窓(M313、M314、M315)のセル側カバーガラス全面に黒色の油脂状の付着物が見られた。M313及びM314については、カラーチェック洗浄スプレー及び窓用洗剤で付着物を除去した。なお、M313、M315には割れがあったが、M314には割れがなかった（図16⑥）。

また、コンベアのローラスラット及びドラムガイドがリムーバブルルーフの落下等により破損及び変形していた（図16⑦）。

また、ターンテーブル周辺の床から高さ約3mの範囲の壁に塗装の剥離があり（図16②）、エクストルーダからの排出管付近では、壁が灰赤色に変色していた（図16①）。しかし、アスファルト充てん室内壁の圧縮強度を確認するため、シュミッ

ターンテーブル上のドラムD1及びD5から灰状物質が盛り上がり、エクストルーダからの排出管または配管に干渉し（図16①）、ターンテーブル上及び周辺に灰状物質が堆積していた。

また、シールドリングウォール取り付けボルトが破断し、埋め込み金物側にボルトのネジ部が残っていた（図16④）。ただし、破断面は発錆し煤、塵埃等が付着しているため、破断状況の詳細は確認できなかった。頭部側（2本）はR152内の床から回収した。一方、シールドリングウォール下にはドラムE2が転倒しており、ドラムの中からピュアアスファルトが流れ出していた（図16③）。その他、主なものは、固化体採取時等に使用するM/Sマニプレータのブーツが破損していたことである（図16⑤）。

シールドリングウォールや空ドラムの切断、搬出及び室内の清掃、除染を行う。清掃、除染の方法については、床等に散乱している灰、煤等の付着物や固着性の付着物をシャベル等の用具で除去した後、洗剤を用いて拭き取る予定である。
