# アスファルト固化処理施設の火災爆発事故における火災原因の検討(2)

東海事業所 再処理施設安全対策班  
 \*東海事業所 再処理センター 技術部

資料番号：8-1

Study on the Cause of the Fire and Explosion Incident at  
 Bituminization Demonstration Facility of PNC Tokai Works

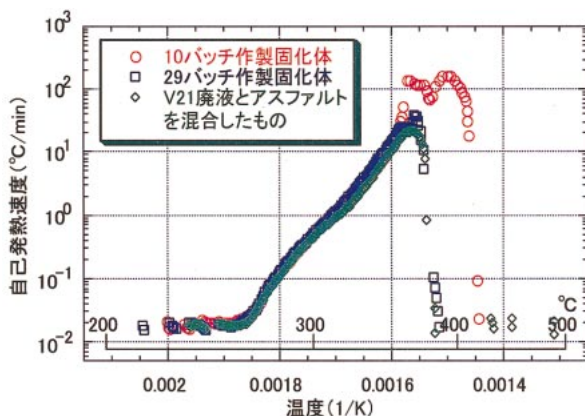
図3 充てん室内固化体のARC測定結果

アスファルト固化体及びV21中の廃液における金属イオン及び陰イオン濃度を測定したが、通常時の濃度と変わらず、触媒になり得る成分は認められなかった。さらに、沈殿物の触媒としての効果を確認するために、V21から採取した沈殿物を過剰に添加した混合物を調製し、加速速度熱量計（ARC）を用いて熱分析を行った。図3に示すように、過剰に沈殿物を添加した混合物の発熱開始温度などの熱的挙動は、これを含まない混合物と同等であった。以上から、沈殿物による触媒効果は確認できなかった。

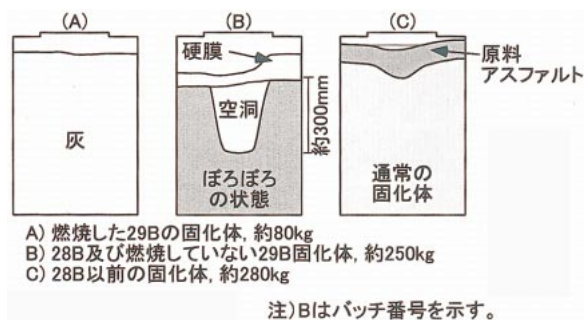
図4 充てん室内固化体の観察結果

それに加えて、ドラム内の固化体を調査したところ、28バッチ以降に充てんされたほとんどの固化体で固化体の脆化、中央上部での空洞の生成、表面における硬質部の生成といった異常が確認された（図4）。模擬固化体を230℃以上に長時間保持したところ、同様の状態になることが確認された。したがって、28バッチ以降の燃焼しなかった固化体も通常より高い温度で充てんされたと考えられる<sup>5), 11)</sup>。

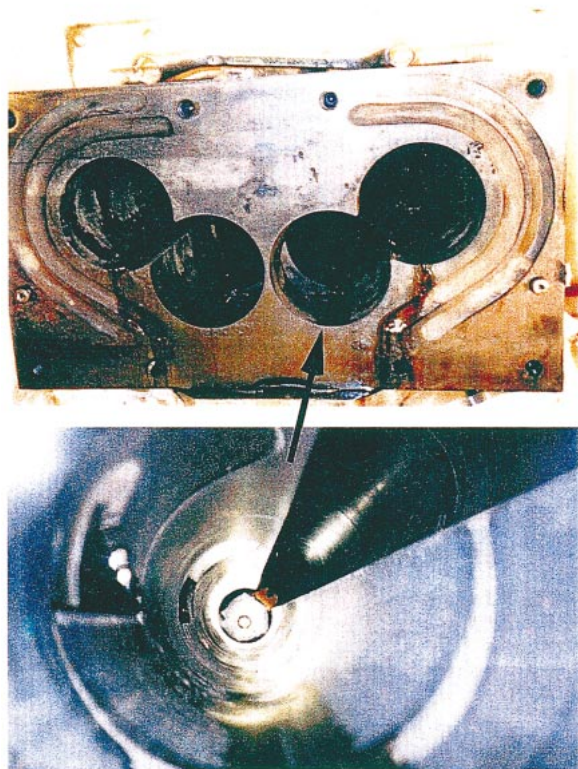
図5 実機のパレル外観写真  
(ゾーン8側から)

アスファルト固化処理施設に設置されているエクストルーダ（以下、実機）は、120mmφのスクリュを4本持つ水平型4軸押出機である（図1及び図5参照）。これに対し、試験機は50mmφのスクリュを2本持つ水平型2軸押出機である。実機は図5のように4本のスクリュを有するが中央部

ではスクリュのかみ合いはなく、ドーム開口部を除き2軸の押出機を2機つなぎ合わせた構造となっているため、2軸押出機においても実機で発生しうる発熱現象を確認できる。

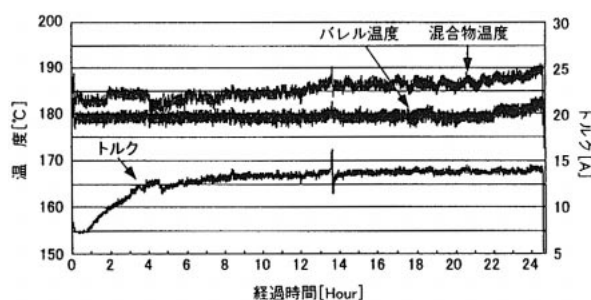
図6 長時間運転におけるトルク及び温度の挙動

試験の結果を図6及び表1に示す。図6のようにバレル温度に大きな変化は見られなかったが、混合物温度は常にバレル温度より高く、表1のように廃液供給流量の減少に伴い、トルク及び混合物温度が上昇することが確認された。また、試験後バレル温度を低下させスクリュシャフトを抜き出して観察するとともにスクリュシャフトのニーディングディスク部に付着している固化体を採取し、塩濃度の分析を実施した。この結果、図7のように塩が混合物から分離・析出し、バレルの内壁面のニーディングディスク部を中心に堆積しているのが確認された。また表1に示すようにスクリュシャフトに付着した混合物の塩濃度の方が、排出された固化体の塩濃度に比べ高いことが確認

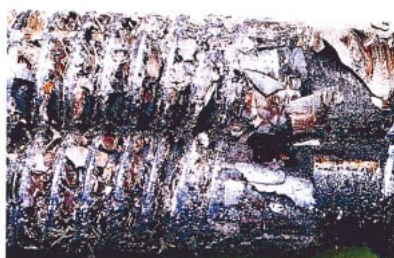
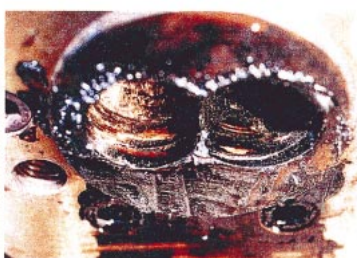
図7 試験後のスクリュ観察結果

試験後のスクリュシャフト上堆積塩の状況

試験後のパレル内壁面に堆積した塩

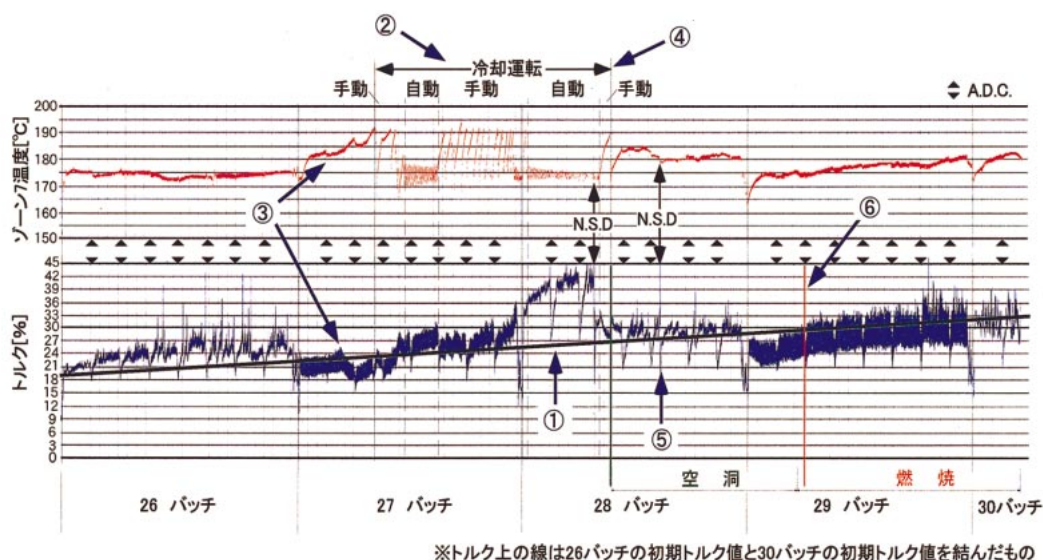
図9 26Bから30Bまでのトルク及びゾーン7温度と進展事象

廃液供給流量20%低下した（160ℓ/hour）26バッチから事故が発生した30バッチまでのトルク及びゾーン7温度計指示値を図9に示す。26バッチ以降では、一定トルク幅で変動していた奇数バッチでさえ経時的なトルク上昇が見られ、A.D.C.時のトルク降下が顕著に見られた。また、バッチ開始時のトルク値が徐々に上昇していることが分かる。27バッチでは警報設定温度よりゾーン7温度が上昇したため、バレルの冷却運転を実施している。さらに28バッチではトルクオーバによる2度のノーマルシャットダウン（トルク及び温度の異常が生じた際にエクストルーダ運転が自動的に停

止すること：以下、N.S.D.）が作動した。バッチごとにドーム洗浄運転を実施しているものの完全には洗浄できず、供給流量を低下した26バッチから継続的にトルクが上昇し、A.D.C.後のトルクがA.D.C.前のトルクより高くなっていることから、塩の堆積が促進されエクストルーダスクリューと塩との摩擦が徐々に大きくなり、A.D.C.の際に水に溶けた塩は下流のニーディングディスク部に滞留し、この部分の塩濃度の上昇に寄与したと考えられる。廃液供給流量が低下したため、ニーディングディスク部に流入する材料（混合物）の圧力は小さくなり、このためニーディングディスク部に流入したA.D.C.による塩は滞留しやすくなったと考えられる。

奇数バッチである27バッチと29バッチにおいてさえ経時的なトルク上昇が見られたのは、供給流量を低下させたことによりスティックスリップ現象だけでは塩を押出すことができなくなっていたためと考えられる。すなわち、27バッチ以降で混合物温度が上昇したのは、堆積した塩によるスクリューとの摩擦及び下流側のニーディングディスク部に流入した塩による、局所的な塩の濃縮作用に伴う混合物粘度の上昇（粘性発熱の増大）に起因すると考えられる。

- ① 26バッチ以降各バッチのスタート時のトルク及び運転時のトルクが長期的に上昇している。これは、塩の堆積現象の進行に다가って上昇したものと考えられる。
- ② ゾーン7温度が急上昇したため、自動及び手動の冷却操作を実施した。これは、流量低下に伴う塩の濃縮作用の結果が現れ始めたものと考えられる。
- ③ 27バッチのトルク挙動は奇数バッチに特徴的なトルクの大きなふれが見られるほか、徐々にふれの中心が上昇している。A.D.C.直後にトルク及び温度が上昇していることから、A.D.C.による水により下流に塩が流され、下流側のニーディングディスク部で滞留し、粘性が上昇したためトルクと粘性発熱により温度が上昇したと考えられる。
- ④ 冷却操作と混合物の発熱を繰り返すうち、ゾーン7温度計指示値が安定した。ゾーン7温度

- ⑤ 冷却運転を停止したため、N.S.D.の後、トルク及び混合物温度が上昇し、このころ充てんした固化体には硬膜の生成や空洞が見られるといった異常が認められた。塩の濃縮・堆積現象の影響が大きくなったためと考えられる。
- ⑥ 29バッチの2回目のA.D.C.の操作の後、トルク及び混合物温度が上昇し、このころに充てんした固化体はすべて燃焼していた。28バッチ終了後の洗浄運転における洗浄の効果が十分でないために、バッチ開始時のトルクが高くなり、塩の濃縮・堆積現象によるトルク・温度の上昇がより大きくなったと考えられる。

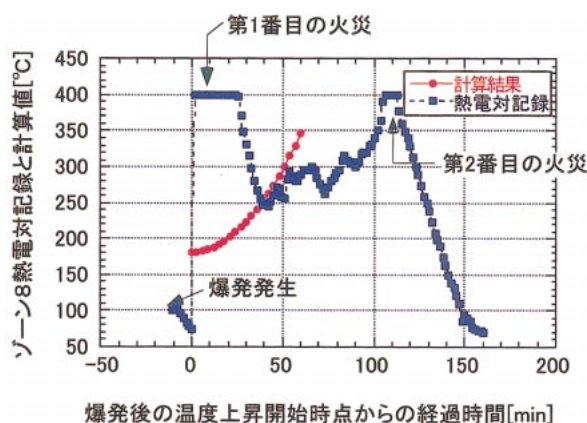
図10 爆発後のエクストルーダゾーン8熱電対の記録と計算結果

エクストルーダのゾーン8の熱電対は、爆発後に図10に示すように、400℃以上に達する2つの大きな温度上昇の記録を残している。また、ターンテーブル上のいくつかの固化体の灰が上部に盛り上がり、爆発後に建物外に2時間以上にわたって黒煙が排出されたことなどから、爆発後にターンテーブル上の固化体が燃焼していたと結論づけられている<sup>1)</sup>。このため、過去に実施された燃焼消火実験<sup>18)</sup>のデータを参考に、充てん室モデルを作成し、気流温度・ふく射強度等を算出し、

爆発後最初の温度上昇に相当する火災が、ターンテーブル上で充てんしてから最も時間が経過しているNo.30101（図11）固化体から発生したと仮定し、この固化体の火災によりゾーン8の温度が図10に示すように上昇するかを、伝熱モデルによる解析によって検討した。その結果、ゾーン8温度は図10に示されたような急激な温度上昇は得られなかった。よって、このような急激な温度上昇を生じさせる固化体はよりエクストルーダに近いNo.30104であると推定できる。
