# 東海再処理施設の腐食環境と機器の腐食速度評価

東海事業所 再処理センター

Corrosion Circumstance in the Tokai Reprocessing Plant and Evaluation of the Corrosion Rate

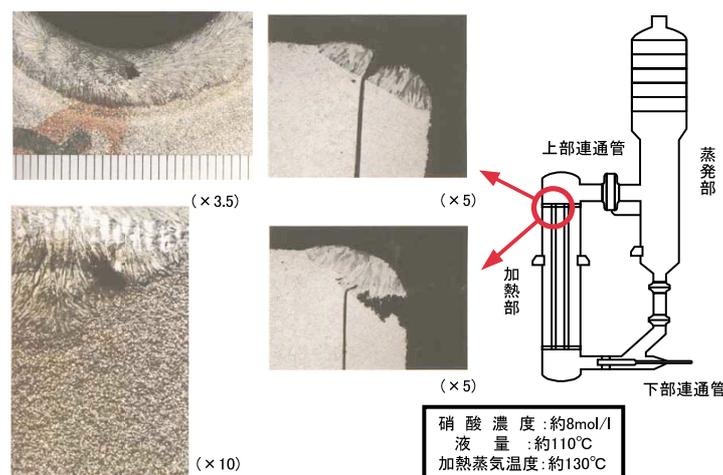
写真1 第一代酸回収蒸発缶の腐食概要

第一代の蒸発缶における貫通孔の腐食形態は，溶接ビード上のクレーター部(溶接の最終部)から貫通に至ったものと，管板と伝熱管の隅肉溶接部(2層盛)の初層の溶接金属から貫通に至ったものの2種類に大別される(写真1参照)。

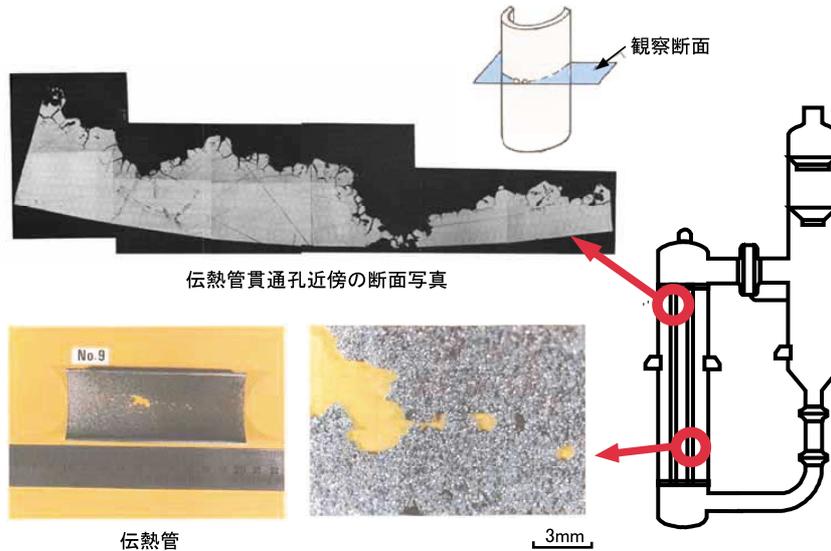
写真2 第二世代酸回収蒸発缶の腐食概要

第二代の蒸発缶では，195本ある伝熱管のうち2本に貫通孔が確認され，うち1本は下部管板より上方約1.1mの位置に小さな貫通孔が多数(当該部

分の肉厚は非常に薄くなっていた)他の1本は上部管板より下方約0.15mの位置に2個の小さな貫通孔(ただし、硝酸溶液側からみると1個)が確認された(写真2参照)。

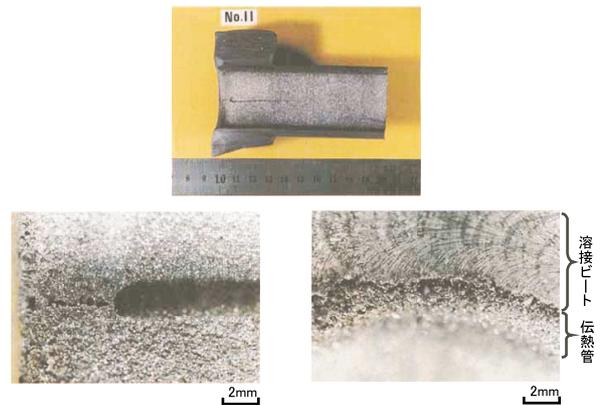
写真3 下部管板と伝熱管溶接部近傍に認められた加工フロー腐食の外観

その他、上部管板近傍において、伝熱管の端面から発したと思われる溝状の腐食(加工フロー腐食<sup>7)8)</sup>が進展した後に、酸回収蒸発缶内溶液により伝熱管表面から腐食が進行し、溝状となったもの)が多数観察され、下部管板では顕著な溝状の腐食は1本の伝熱管のみに認められ、かつ溝状の腐食のうち最も長く約6cmであった(写真3参照)。これを腐食速度に換算すると約40mm/yに相当する。

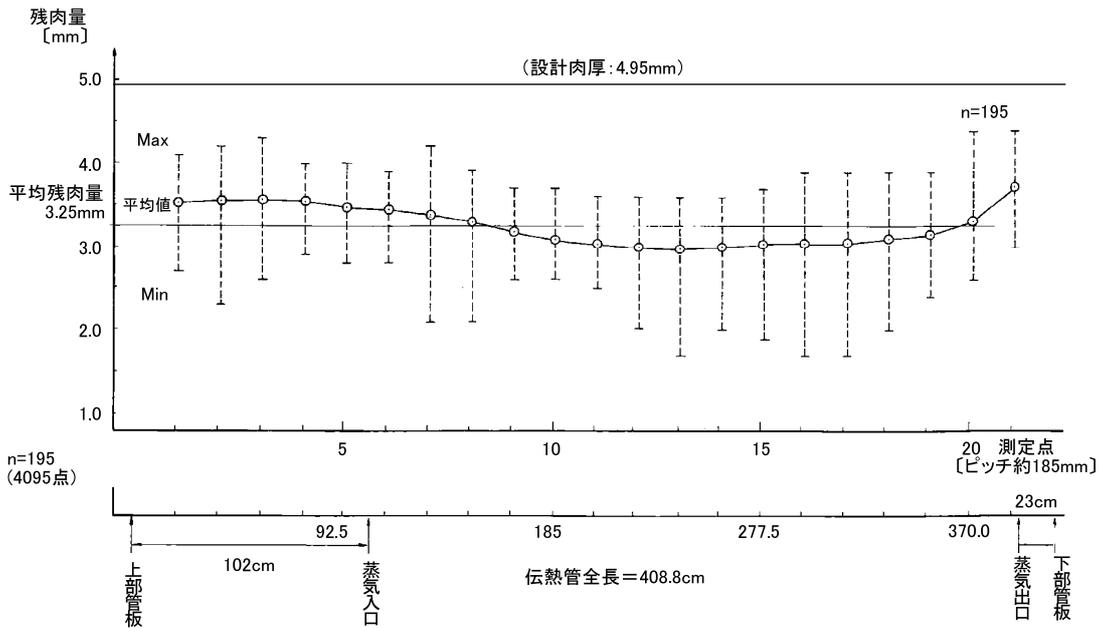
図2 第二代酸回収蒸発缶伝熱管軸方向残肉量分布(伝熱管195本全数での分布)

195本の伝熱管については、全数渦流探傷を行っており、その肉厚測定結果に基づく伝熱管全長にわたる肉厚プロフィールを図2に示す。この肉厚プロフィールから、残肉量の傾向は以下のとおりである。

加熱蒸気の入口付近から上部に至る伝熱管の残肉量が多く、下部方向に行くに従って残肉量が少なくなっている。

さらに、加熱蒸気出口(熱交換を終えた凝縮液の出口)付近及び下部管板付近において残肉量が多くなっている。

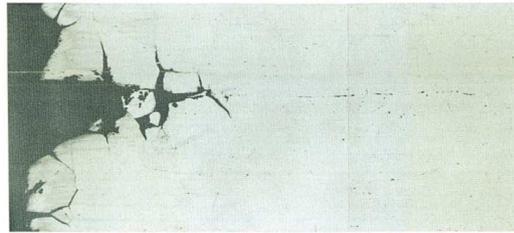
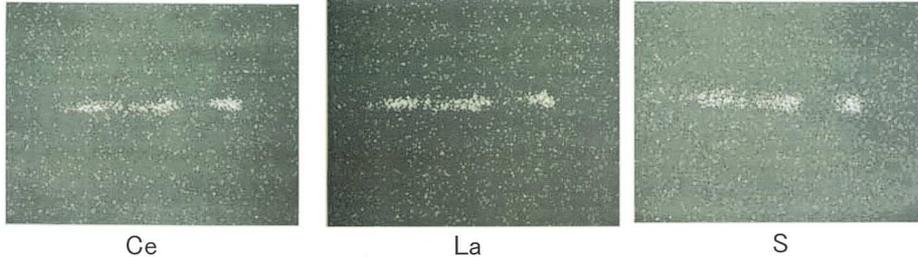
写真5 模擬蒸発缶で認められた加工フロー腐食(クロニファ 25.20Nb 鋼管)

た溶液による比較試験を行った(写真4参照)。この結果、クロニファー 25.20Nbの腐食速度はNAR310Nbの約2倍で、住友化学(株)で実施された酸回収蒸発缶実証機における結果<sup>6)</sup>と同程度であることが示され、かつ、クロニファー 25.20Nbの伝熱管に、第二代の酸回収蒸発缶で見られた溝状の腐食が確認された。この溝状腐食の先端部分についてX線マイクロアナライザーによる面分析を行ったところ、材料製造時に添加されていたLa, Ceと不純物として含まれているSの偏析が認められ(写真5参照)、この偏析が加工フロー腐食

の要因となっていると推察された。

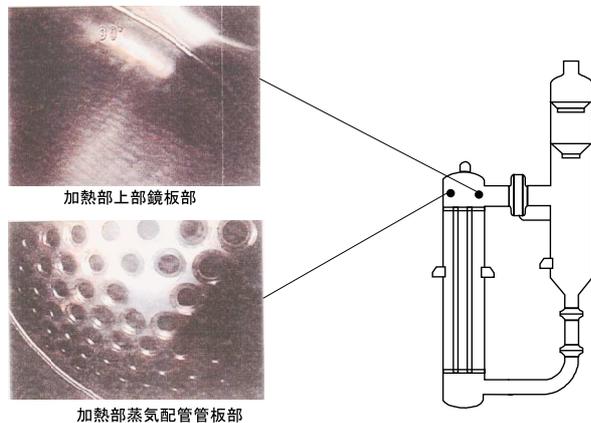
写真6 第四代酸回収蒸発缶内部観察結果

Ti 5Ta製である第四代の蒸発缶についても、第二代の蒸発缶で腐食故障が発生した約13,000時間の運転経過後に、超音波肉厚測定装置や渦流探傷による検査を行ったが、カラム部、上部連通管及び伝熱管ともに減肉は確認できなかった。この検

査では蒸発缶の内部観察も併せて行ったが、その結果、金属光沢が認められ腐食は全く進行していないことが確認できた(写真6参照)。なお、現在までに、約25,000時間の運転を継続しているが、何ら問題は生じていない。また、小型酸回収蒸発缶による約40,000時間の実証試験<sup>9)</sup>においても、Ti 5Taの腐食速度は0.1mm/yを下回り、工学的に優れた耐食性を示すことが確認されている。

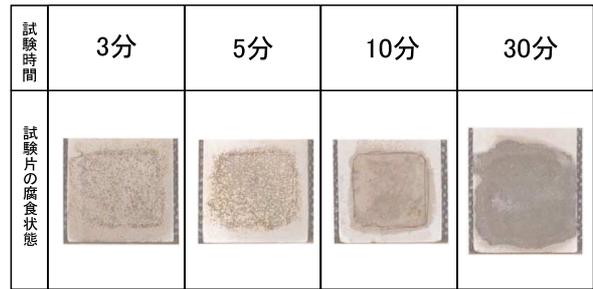
写真7 定電位 (1.5V) 腐食試験外観写真 (Zr)

酸回収蒸発缶の材質変更に伴い、酸回収蒸発缶の濃縮液(表3参照)を用いてSUS304L、Ti、Zr、Ti 5Taの各材料の腐食試験を行った。この結果、SUS304Lは約0.3mm/yの腐食速度を示したが、その他の材料は、溶接の有無にかかわらず優れた耐食性を示し(図3参照)<sup>10)</sup>、パブルメタルが酸回収蒸発缶環境において優れた耐食性を示すことが確認できた。ただし、Zrについては、定電位(1.5V)の腐食試験を行うと、初期段階において孔食状の腐食が始まり、時間の経過とともに全面に広がっていく腐食形態を示すことが確認された(写真7参照)。この現象は、酸回収蒸発缶内溶液だけではなく、純硝酸溶液においても生じ、1.4V以上の電位においてZr表面の酸化皮膜が破壊される現象として既に報告されている<sup>11)</sup>。

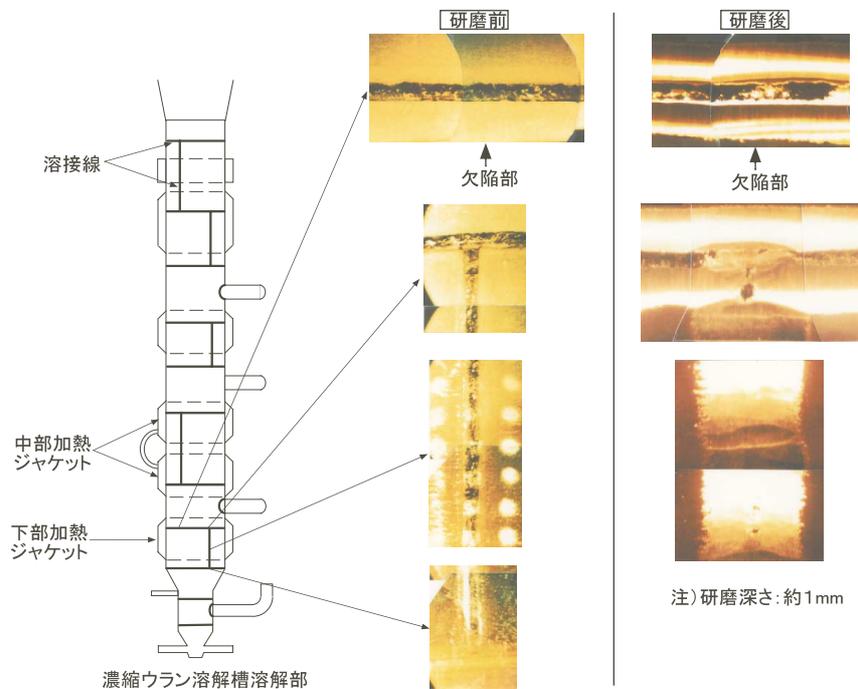
写真8 溶解槽の腐食状況

腐食発生後に実施した外観観察の結果、溶接部(TIG溶接)は、下部加熱ジャケットで覆われた部位の腐食が著しく、加熱ジャケットから外れた溶接線の腐食は軽度であった(写真8参照)。母材部は微細な肌荒れが認められただけで特に異常は認められず、約1mm程度の研磨によって肌荒れが削除できる程度であり(写真8参照)、かつ、超音波

肉厚計による測定では有意な減肉は認められなかった。第三連通管と加熱部との接続箇所である溶接部（電子ビーム溶接）は、全周にわたって侵食されており、研磨によっても侵食箇所は削除できなかった。

溶解液に接している部位は、溶接線の裏波であり、多層盛りの溶接線のうち初層に相当し、溶接の熱影響を受け、鋭敏化している可能性が最も高い。従って、母材部よりも耐食性に劣ることとなる。

溶接部で腐食が生じると、デンドライト組織であるために、粒状の結晶となっている母材部とは異なり、肉厚方向に対して比較的深い粒界腐食となる。

さらに、貫通孔が生じた溶接部は、加熱蒸気温度が約180℃、溶解液が約104℃の伝熱面であるため、肉厚方向の温度勾配が大きく（約6℃/mm）、デンドライト組織の先端部での温度が溶解液よりも更に高く、腐食速度は、腐食の進行とともに加速度的に増大していく。加えて、腐食が進行した先端部では、硝酸の沸点を超える温度条件となり、硝酸濃度の上昇やステンレス鋼から溶出したCrイオン等の濃縮も加わって、比較的短時間で貫通に至ったものと考えられる。設計肉厚及び加熱運転時間からこの溶接部における腐食速度を求めると30mm/yを超える値となる。

これらの補修のために遠隔装置を開発し、貫通孔を含む溶接部、即ち下部加熱ジャケットに覆われたTIG溶接部及び第三連通管の電子ビーム溶接部について、外観検査、研磨、補修溶接、染料浸透試験、超音波試験の一連の補修作業を行った。さらに、予防保全の観点から中部加熱ジャケットに覆われた溶接部についても追加補修を行った。

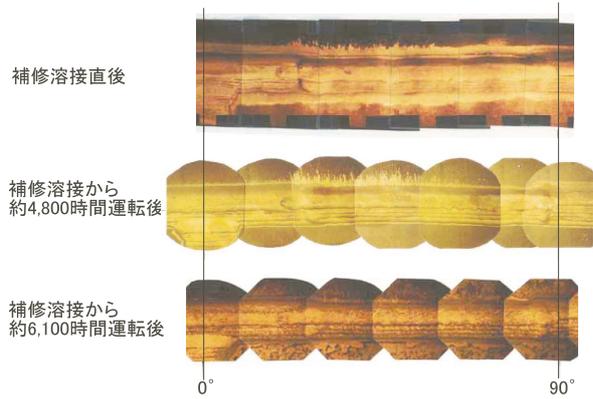
写真9 濃縮ウラン溶解槽下部加熱ジャケットの周溶接線

写真9に補修溶接以降加熱運転を約4,800時間及び約6,100時間（現在）経過した時点での溶接部

の観察結果を示すが、いずれも表4の第一段階にあるといえる。

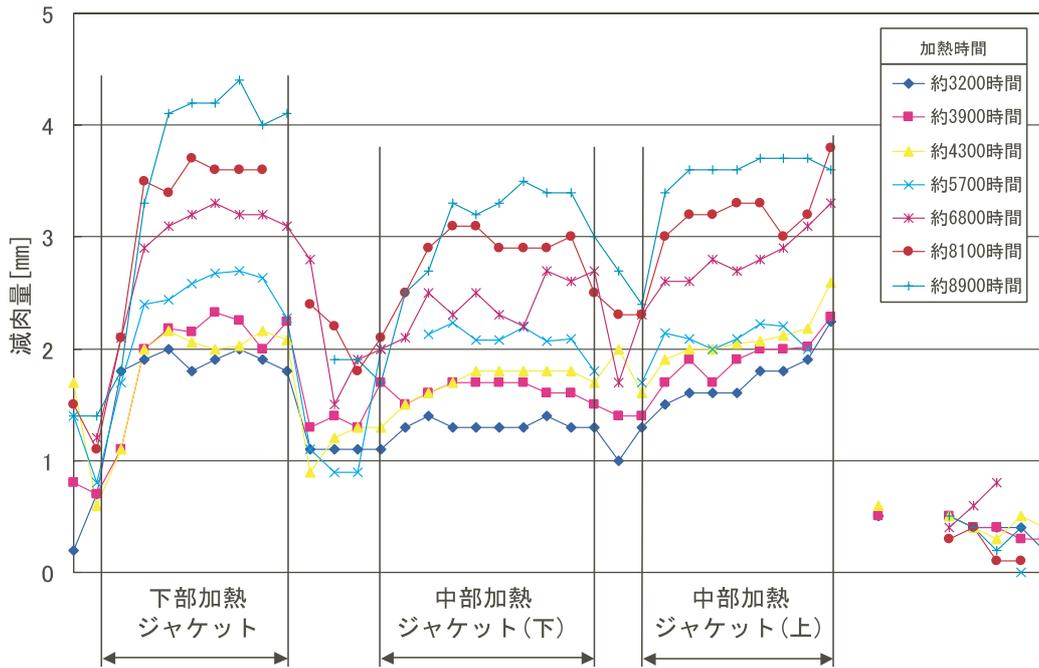
図5 濃縮ウラン溶解槽減肉状況の例

超音波測定の結果として、最も減肉が進んでいる242R11の減肉の経時変化を図5に示す。図5のうちにポイント38~42は、加熱ジャケットに覆われておらず、伝熱面ではなく沸騰した溶解液に浸漬されているだけであり、減肉が1桁程度小さな値を示している。従って、溶解液が循環するだけの溶解槽の貯液部については減肉しているとしても軽度であるといえる。

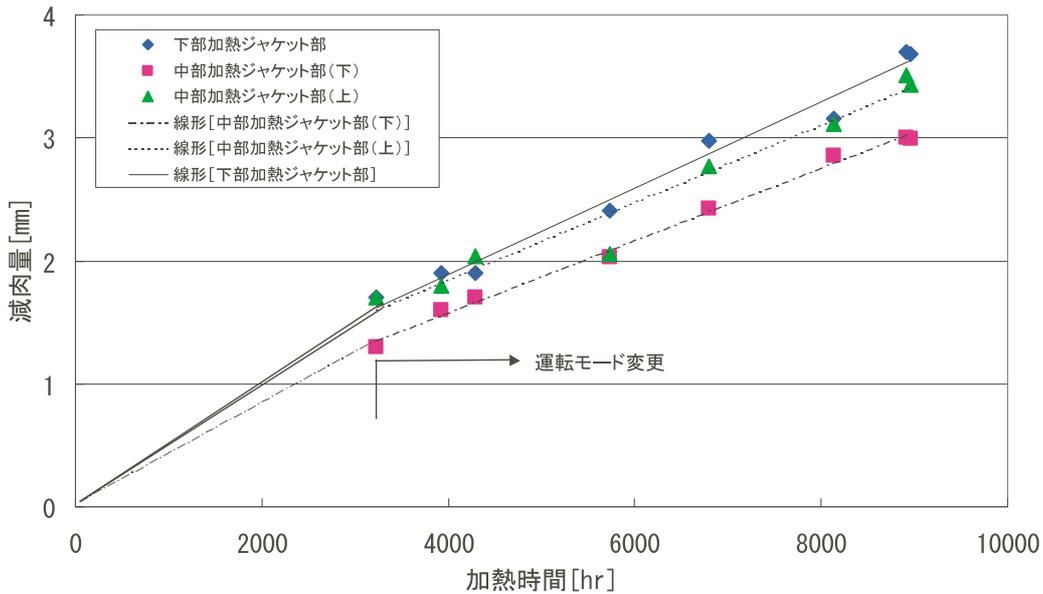
図6 濃縮ウラン溶解槽の腐食速度(242R11A側溶解部)

このデータをもとに求めた減肉量と加熱時間の関係を図6に示す。このグラフから最小二乗法により求めた傾きが腐食速度であり、242R10及び

242R11の加熱ジャケットに覆われた伝熱面の腐食速度は、2.2~3.3mm/yとなることがわかる。なお、2mol/lの沸騰硝酸による48時間の浸漬試験により得られたウラナス65の腐食速度は約0.01mm/yであり、実機の腐食速度は、この値の100倍を超えることとなる。このことは、伝熱面及びPuやRuによる加速効果並びに長時間の腐食による脱粒によるものと考えられる。

さらに、溶解槽に腐食故障が発生して以降、加熱時間の短縮などの運転モードの変更を行っているが、図6から、この運転モードの変更による腐食速度の低減傾向が見られる。

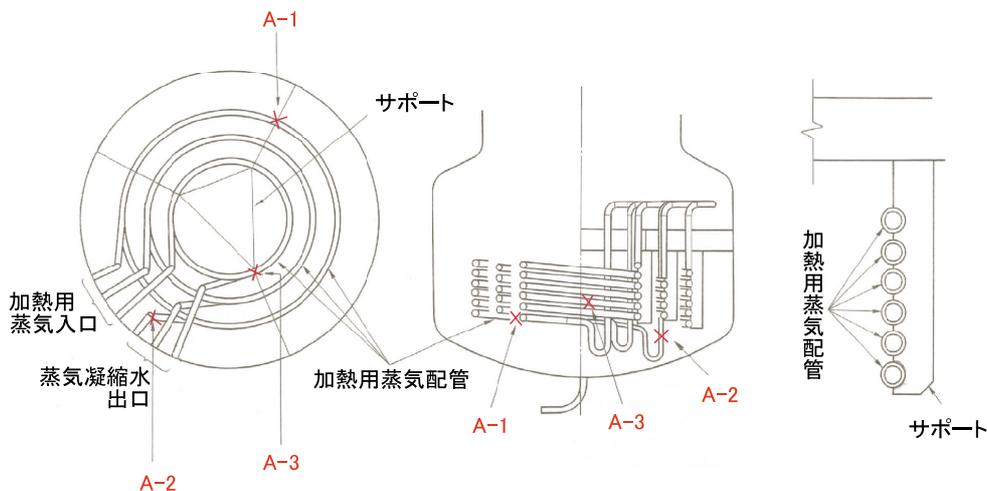
図8 酸回収精留塔異常部位(A1~A3)

当該精留塔は、1981年2月に、腐食による機器の故障が発生した(累積加熱運転時間は約12,400時間)。点検の結果、3系統ある加熱蒸気配管のうち2系統の溶接部3箇所に貫通孔が認められたことから(図8参照)、当該箇所の撤去・更新を行う

( A-1, A-3: 加熱用蒸気配管とサポートの溶接部  
A-2 : 加熱用蒸気配管の突き合わせ溶接部 )

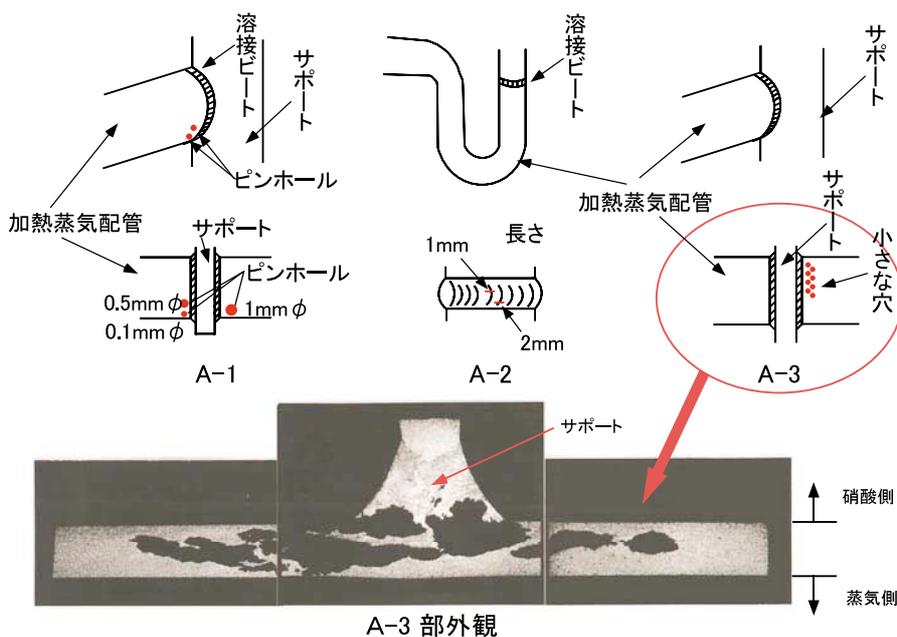
写真10 酸回収精留塔の加熱蒸気配管における各異常部位の概要

た。撤去した箇所について断面観察などの破壊検査を行ったところ、どの貫通欠陥部も、ステンレス配管の軸方向への広がりをもった空洞が存在した(写真10参照)。これは、溶接部を起点として腐食が始まり、腐食の進行に伴って、ステンレス鋼内部に侵食が進展していくが、肉厚方向への腐食速度(約3.5mm/yに相当)に比べて管軸方向に沿った腐食速度(約40mm/yに相当)がはるかに大きいことにより生じたものと考えられる。

このように、浸漬だけの条件ではSUS310ULCの腐食速度は小さい。しかし、貫通欠陥が生じた箇所は伝熱面にある溶接部であり、加熱蒸気温度が約183℃で溶液温度が約115℃であるため、温度勾配が大きい(約14℃/mmであり濃縮ウラン溶解槽の約2倍)、溶接部におけるデンドライト組織の粒界腐食は粒状晶である母材に比べてより深い浸食となるため、一旦腐食が始まると腐食の先端部における温度が液温に比べて高いこと及び先端部において溶出したCrなどのイオンが濃縮すること、さらには、高温でかつ高濃度の硝酸によるCr<sup>6+</sup>への酸化<sup>10)</sup>等が生じることにより、溶接部において加速度的に腐食が進行したものと考えられる。また、腐食により生じた孔内部では、硝酸が侵入する孔が小径のため、硝酸の供給が制限され、かつ高温であるため、侵入した硝酸が濃縮される。この硝酸は、気液平衡曲線に沿って共沸組成(約15mol/l, 沸点約120℃)まで濃縮され酸化力が増加し、腐食が加速される。しかし、この温度を超えると気相となるため、腐食で生じた電子の授受を行う水溶液が存在しないため、腐食速度が逆に小さくなる。一方、加熱配管では、外表面が約115℃の硝酸溶液、内表面が約183℃の蒸気であるため、120℃を若干超える温度領域が管軸方向に沿って存在する。120℃よりも若干高い温度領域において

腐食が進行し易く、かつ加工フローに沿っているため、写真10に示すような腐食孔の形状になったものと考えられる。

こうした事象にかんがみ、年2回の頻度で点検を行い、染料探傷試験により赤色指示が認められた箇所については、腐食が進展する前に除去するとの観点から、研磨などの対応を行うこととした。その後、1984年には予防保全として加熱部の更新を行い、さらに、1988年には、加熱蒸気配管の点検が効率的に行えるように型式変更を行った（図10参照）。これらの更新においては、材料は変更せ

ずに、SUS310ULCを用いていた。しかし、1991年以降は、伝熱管の材質を、金属イオンを含まない硝酸環境ではSUS310系のステンレス鋼よりも大きな腐食速度を示すものの、局部腐食が生じることがなく定期的な点検により寿命予測が可能なTi 5Ta製へと変更し、現在に至っている。

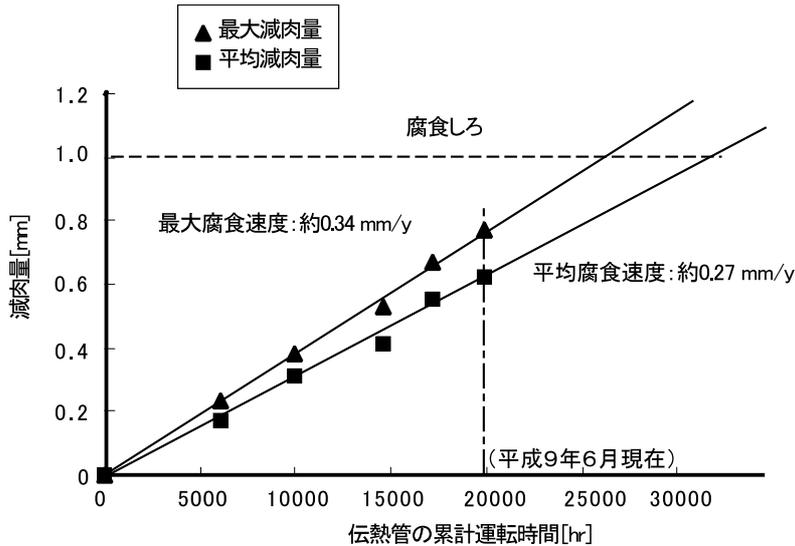
図11 酸回収精留塔伝熱管の減肉量の推移(寸法側測定結果)

(4)酸回収精留塔環境におけるTi 5Taの腐食速度  
Ti 5Ta製の伝熱管については、これまで定期的に外径寸法測定を行ってきた。この結果をもとに、減肉量の経時変化として表したのが図11である。これから、最小二乗法によってTi 5Taの酸回収精

留塔における伝熱面の腐食速度を求めると、約0.3 mm/yとなる。

佐藤<sup>14)</sup>は、4時間に6回の液更新という条件における約10 mol/lの沸騰硝酸中のTi-5Taの腐食速度を約0.3 mm/yと報告している。酸回収精留塔では、6.5時間に1回程度の液更新条件であるから、この値よりも小さな腐食速度となるはずであるが、同程度の値となっている。このことは、液更新頻度が小さいことに伴うTiイオンによるTi-5Taの腐食速度の低減効果と、伝熱面における腐食の促進効果が相殺されているためと考えられる。

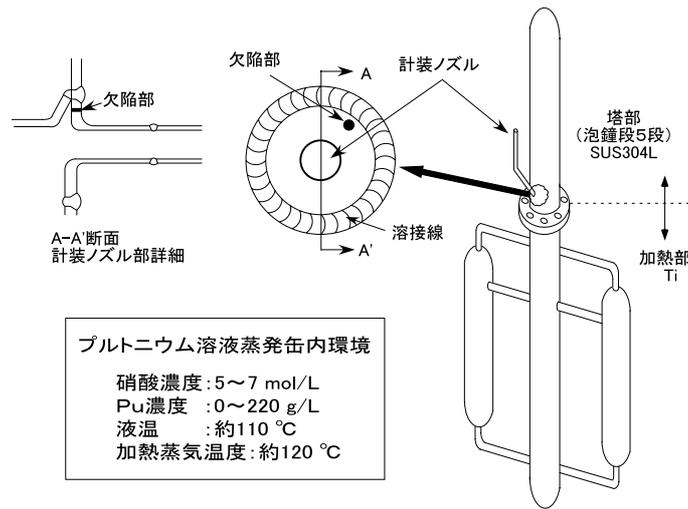
図12 初代プルトニウム溶液蒸発缶故障概要図

1982年7月に塔部(SUS304L)の計装配管の接続部においてピンホールが発生し、プラグ溶接補修を行った。この時の加熱運転時間は約11,000時間であった。設計肉厚から腐食速度を求めると約2.8 mm/yとなる。

当該部位は、鍛造材から削りだしたもので、所謂、加工フロー腐食によって貫通孔が発生したものであった(図12参照)。この塔部においては、この他に、温度計の熱電対を挿入する配管の先端部も、丸棒から削りだして製作したものであり、機器の更新工事を行った時の観察において、同様な加工フロー腐食が認められていた。

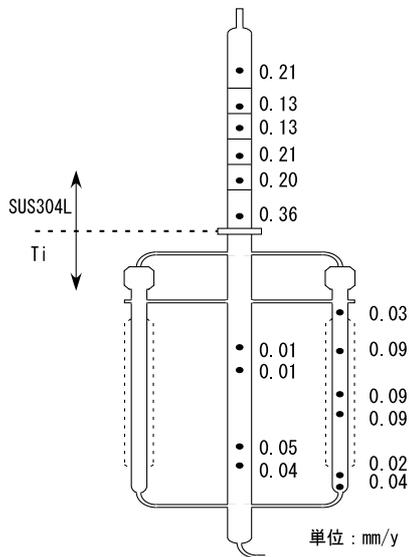
図13 初代プルトニウム溶液蒸発缶腐食速度 (腐食速度の値: 周辺方向4点の平均値)

1984年に行った更新工事の一環として、既設の蒸発缶の各部位について肉厚測定を行った。その結果をもとに、加熱運転時間を考慮して求めた各部位の腐食速度を図13に示す。この結果から、塔部においては、ステンレス鋼の腐食を加速する元素であるPuの影響から、プルトニウム溶液の飛沫同伴の影響がある加熱部に近い部位の腐食速度が大きな値を示している。一方、Ti製である加熱部

については、伝熱面が最も大きく約0.1mm/y程度の腐食速度を示しているが、浸漬のみの条件となっている加熱部の中央部については、0.01~0.04mm/yである。

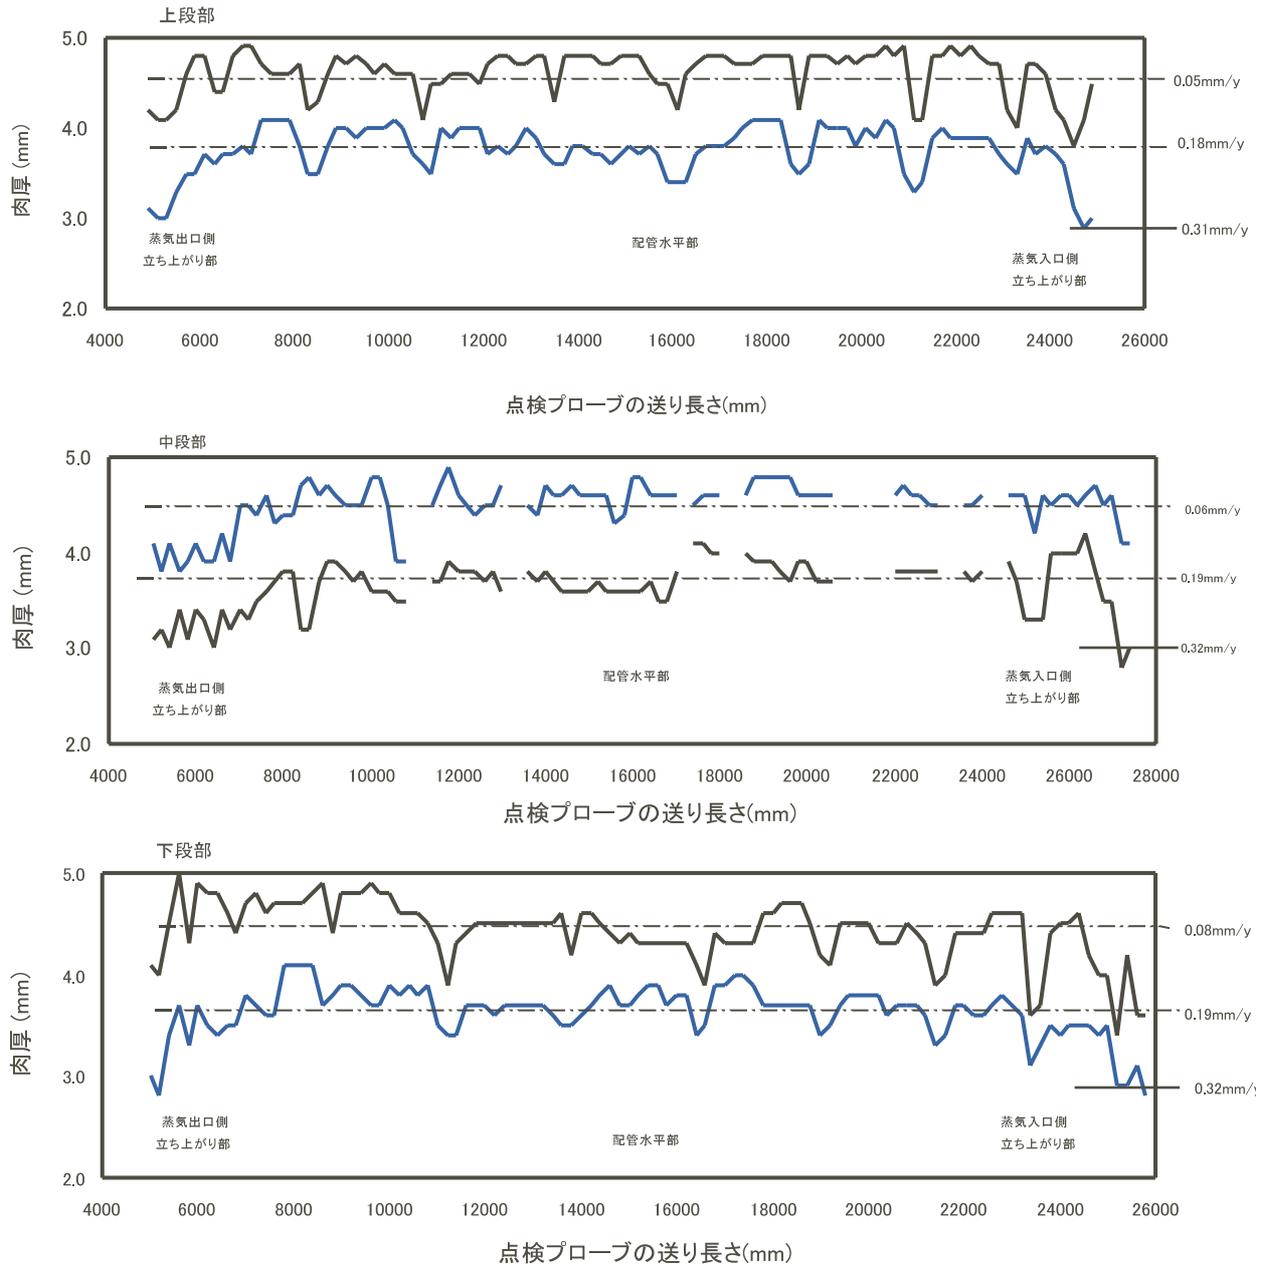
図21 加熱蒸気配管の肉厚プロファイル

1995年に、中段部加熱蒸気配管に貫通欠陥が発生した。このときの累積加熱運転時間は約59,000時間である。この貫通欠陥は、オリフィスと仮定

当該蒸発缶は、高放射性の廃液を扱う機器であることから、内部に設置されている加熱蒸気配管の肉厚測定は遠隔装置を用いて行った。上段、中段、下段加熱蒸気配管の肉厚プロファイルの測定結果を図21に示す。各々の図には、2つの肉厚プロファイルが示してあるが、加熱蒸気配管は蛇行した羊腸管であり、曲げ加工を施しているため周方向で必ずしも同一肉厚とはなっていないことが

ら、各測定点における超音波肉厚計の最大値と最小値をプロットした。この加熱蒸気配管の液浸部における平均残肉量から加熱運転時間で除した値として求めた腐食速度を同図に示したが、上段、中段、下段にかかわらず0.05~0.2mm/yの腐食速度となっている。また、加熱蒸気配管の立ち上がり部（高放射性廃液に浸漬していないために、加熱蒸気温度に近い温度となっていると推定される部位）における最小値を用いて腐食速度を求めると、約0.3mm/yとなっている。しかし、実際に貫通孔が発生していることから、腐食速度の最大値

は、設計肉厚 5 mm と加熱運転時間から求めると約 0.7 mm/y となる。

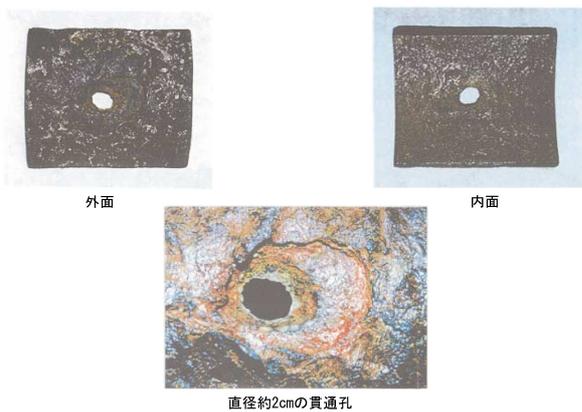
写真11 海洋放出管の腐食概要

調査の結果、貫通孔は汀線近傍であり、アスファルト被覆を施してある外面から腐食が進行して、

直径約2cmの丸い貫通孔となっている(写真11参照)。大久保<sup>16)</sup>によれば、被覆を施した炭素鋼の海水による腐食試験の結果、空気を吹き込んだ条件では、直径約1mmの被覆の欠陥がある場合に最も腐食速度が大きくなり、15mm/yを超える値となることが報告されている(図24参照)。

海中放出管は、過去に海洋が荒れている時に海面から露出していることが確認されており、その時に砂礫などでアスファルト被覆に傷が付き、その部位から腐食が進展したものと推定した。
