# 再処理施設酸回収工程スチームジェットの故障要因調査

Investigation of Causes of the Failed Steam Jet in the Acid Recovery Process of Tokai Reprocessing Plant.

東海再処理施設の酸回収工程において送液装置であるスチームジェット（273J202）で生じた故障の原因について調査した。回収されたスチームジェットの観察結果から、スチームジェット吸引室内の蒸気ノズル付け根付近を起点に、構造体内部を貫通する腐食による欠陥が生じたことがわかった。

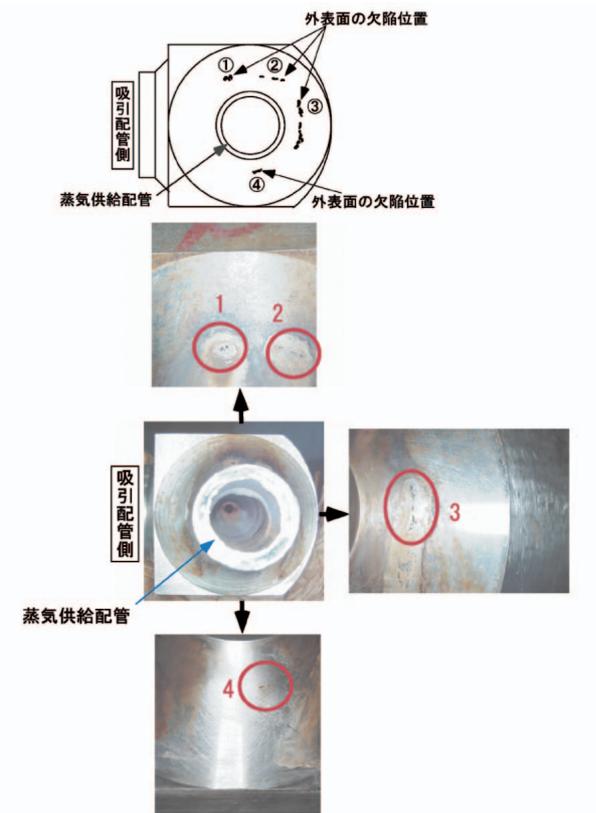
図4 J202外表面の欠陥部

外表面観察の結果、J202のスチームジェット本体の蒸気供給配管側に4箇所の欠陥が確認された。欠陥部を図4に拡大した様子を図5に示す。

欠陥部には、それぞれ複数の孔が観察され、孔の直径は大きいもので1 mm程度であった。4箇所の欠陥は、蒸気供給配管からの距離が8.5mmから10mmのほぼ同心円上にあり、吸引配管側以外の箇所に位置していた。

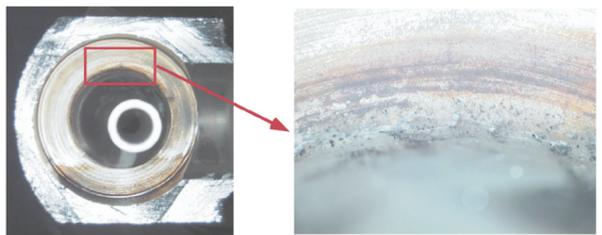
図7 J202蒸気ノズル付け根部の拡大観察

CCDによる拡大観察の結果を図7に示す。J202蒸気ノズルの付け根に沿って、吸引配管の反対側が半円周にわたり茶褐色に変色し、多数の微小な孔状の窪みが観察された。

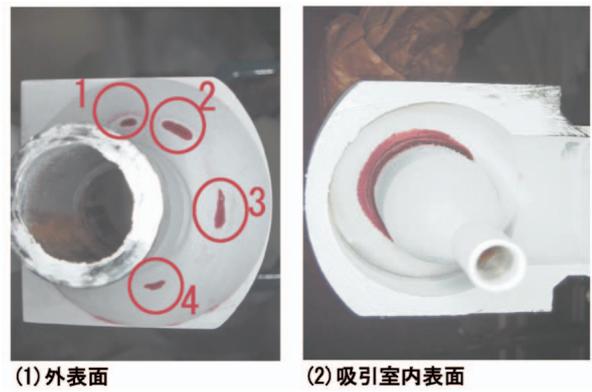
図8 染料浸透探傷試験結果

観察結果を図8(1)に示す。J202において、外表面観察で確認された蒸気供給配管側の4箇所に欠陥を示す赤色指示が確認され、外表面での漏え

い箇所が特定された。孔の周り及びその他の部分にき裂状の欠陥は認められなかった。

また J203及びJ204には欠陥は確認されなかった。

スチームジェット J202吸引室内部のPT 試験結果を図8(2)に示す。蒸気ノズルの軸を中心として 吸引配管側を除く蒸気ノズルの付け根に沿った 4分の3周にわたり、赤色指示が認められた。

吸引室内表面においては、この部分に欠陥が集中して存在している様子が確認された。

また、外表面での観察結果と同様 J203及びJ204では欠陥は確認されていない。

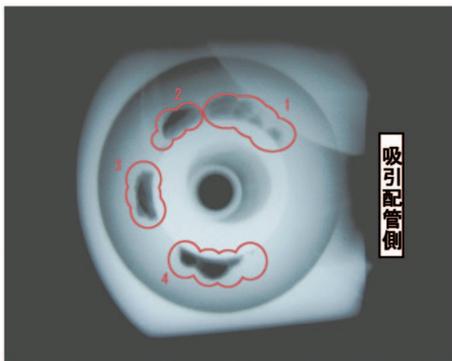
図9 J202 X線透過試験結果

欠陥部の細断前にスチームジェット J202のX線透過試験を行い、構造体内部の状況を調査した。図9に蒸気ノズルの正面方向から撮影した結果を

示す。外表面で確認された欠陥部位4箇所に対応する位置に影が見られ、構造体内部では欠陥が広がって存在している様子が確認された。

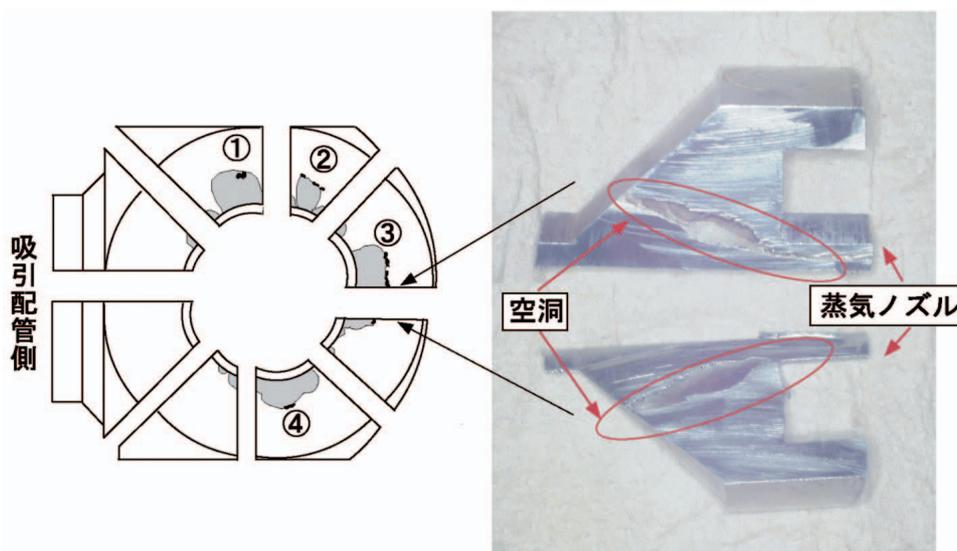
図10 J202切断箇所と切断面

スチームジェットの吸引室を8分割してその断面を観察した。図10に断面の写真を示す。構造体内部に空洞部が確認され、形状はいずれも翼の断面のような形状をしていた。また、空洞部はいずれも蒸気ノズル付け根からやや内部に入ったところから広がり始めており、空洞部はこの蒸気ノズル付け根付近を起点に外側に向かって構造体内部を貫通している様子が観察された。

以上のJ202の観察結果から明らかなように、今回の事象は、溶液入口側の約4分の1周を除いた蒸気ノズルの付け根部分に欠陥が生じ、スチームジェットの内部を蒸気配管からやや離れるように外側に向かって外表面まで進行した結果、その部位から溶液が漏えいしたものと考えられた。内表面及び外表面に確認された欠陥は孔状の欠陥であり、孔の廻りには亀裂を示すワレは確認されておらず、内部に空洞を形成していた様子から、欠陥は腐食により生じたものと考えられた。

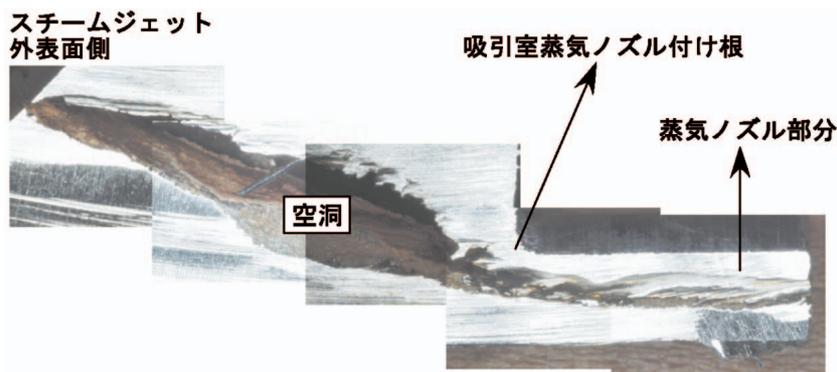
図11 J202切断面と拡大

断面の拡大を図11に示す。特徴的なこととしては、蒸気ノズルの先端方向(外表面側とは逆方向)にも空洞部が進行している様子が確認された。

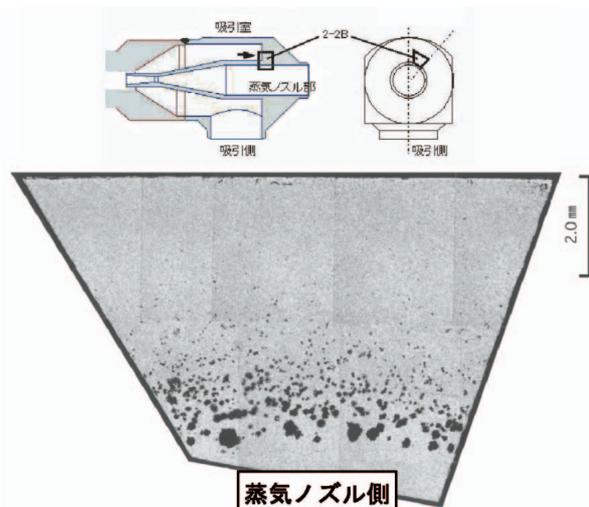
図12 光学顕微鏡によるJ202ノズル近辺の観察

J202吸引室内表面の光学顕微鏡による観察結果を図12に示す。蒸気ノズル付近に比較的大きな孔が観察され、蒸気ノズル付け根から離れるとともに数も少なく、大きさも小さくなっていることがわかる。また、図13にSEMによる拡大観察像を示す。蒸気ノズル付け根付近で多くの小孔が観察され、腐食により結晶粒界が現われている。結晶粒界の腐食は蒸気ノズル付け根付近が最も激しく、蒸気ノズルから離れるとともに現われる粒界は不明瞭で、外周部近くではほとんど認められない状態であった。J203吸引室内表面の光学顕微鏡による観察結果を図14に示す。J202と比較するとJ203では使用時間が短いこともあってJ202のような深

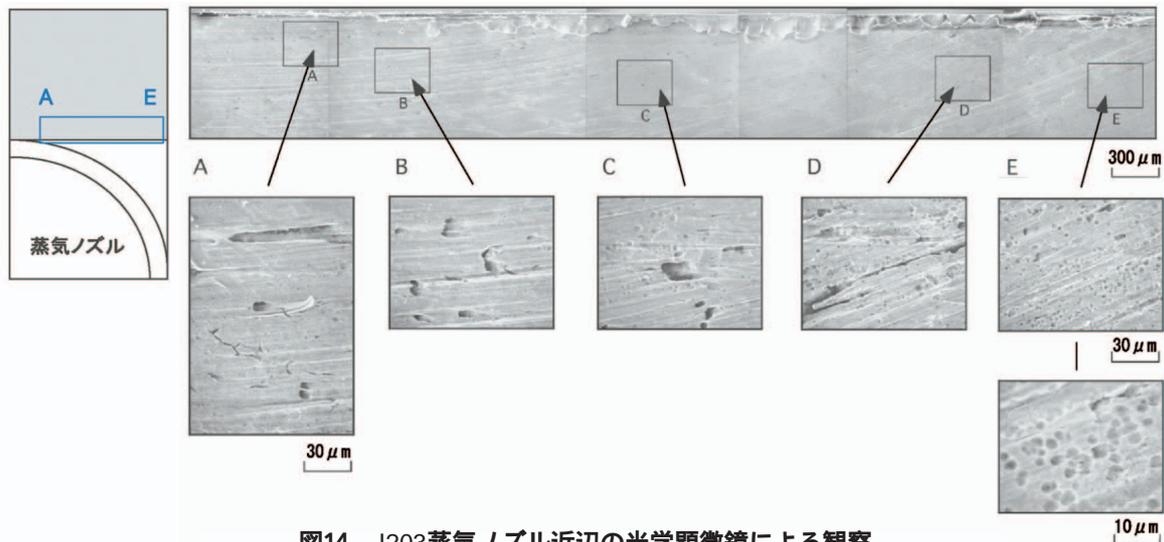
図14 J203蒸気ノズル近辺の光学顕微鏡による観察

い腐食部は認められないが、蒸気ノズル付け根部付近に多くの微小孔が現われている。J203においても吸引室内部ではわずかではあるが腐食が進行しており、その形態としてはJ202と変わらないものであることがわかった。

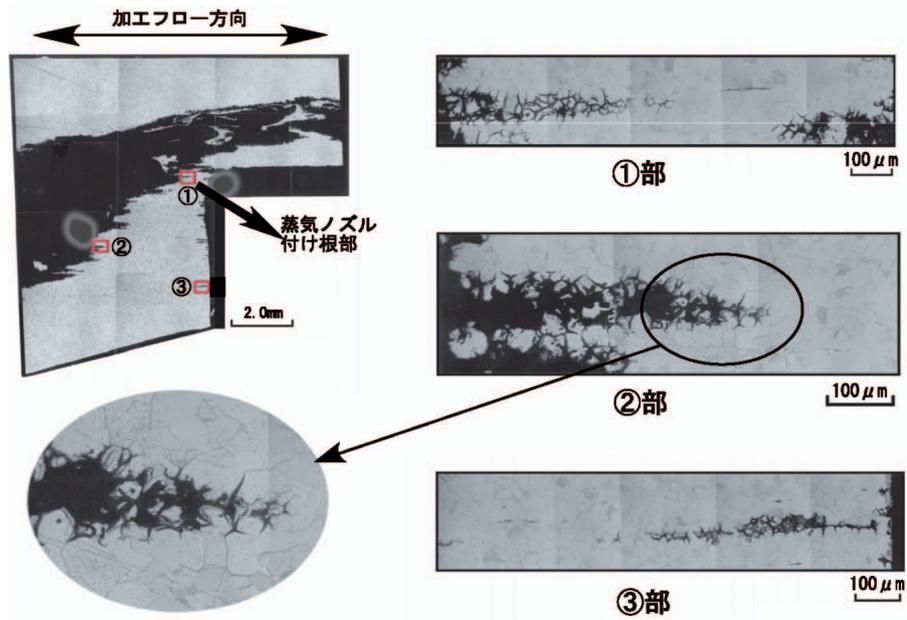
図15 光学顕微鏡によるJ202吸引室断面の観察（エッチング処理）

光学顕微鏡によるJ202断面の観察結果を図15に示す。図中には進行過程にある数多くの腐食孔の断面が観察されているが、いずれも材料の加工フロー方向（鍛造方向）に沿って直線的に進行している様子がわかる。また、腐食部の先端は結晶粒界に沿って進展している様子が観察された。

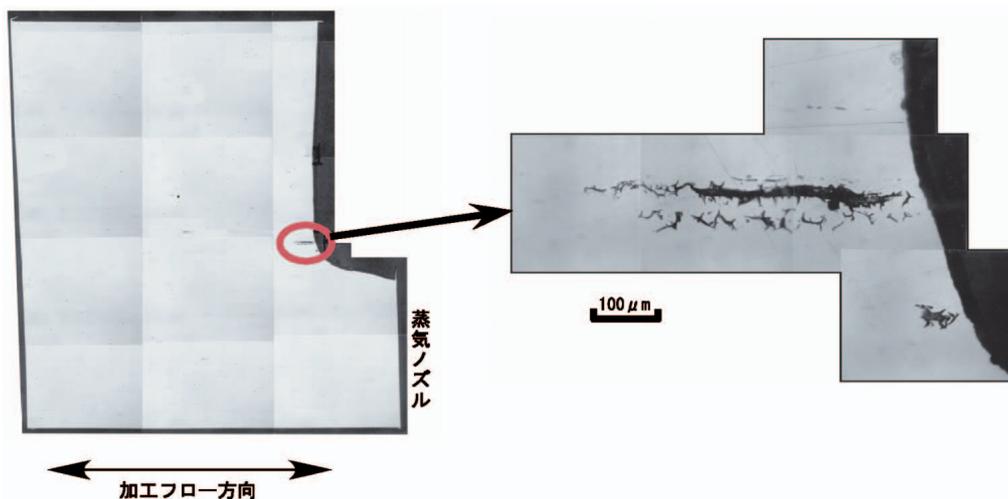
図16 J203光学顕微鏡による吸引室断面の観察

次に、J203断面の観察結果を図16に示すが、J203においてもJ202と同様にわずかではあるが蒸気ノズル付け根部付近から加工フロー方向へ腐食が進行している様子が観察された。

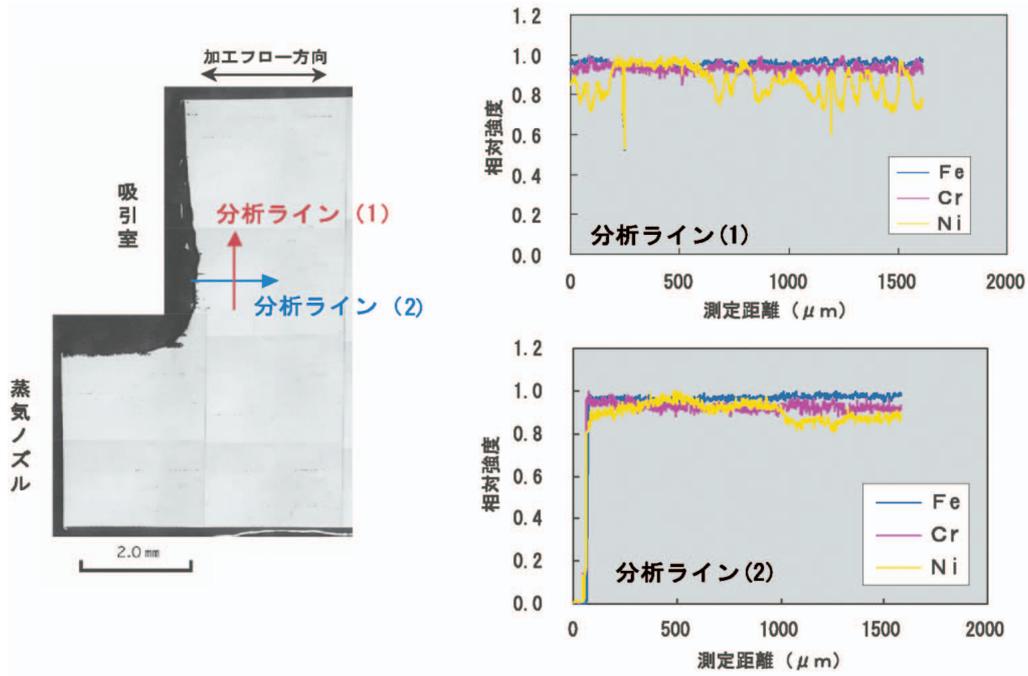
図17 J202マトリックスのEPMAによる元素分析結果

直交する方向の元素分布を比較した。図17にEPMAによる線分析結果の一例を示す。いずれの測定箇所においても加工方向と直交する方向においてNiの強度変化が顕著であり、Crについてはこれと相補的な強度変化を示している。一方で、加工方向と平行な方向では測定強度はほぼ平坦であり、EPMAの分析結果からも元素分布の状態が加工フローと関連しているものと考えられた。

EPMAを用いた不純物の観察は、S及び加工フロー腐食に影響があるとの報告のあるP<sup>4)</sup>を対象に実施したが、有意な偏析を確認することはできなかった。しかし、マトリックス元素であるFe, Cr, Niについて濃度の変動があることが確認され、加工フローに直交する面で濃度の変動が顕著であることが明らかとなった。

以上より、材料の腐食に対する異方性の原因は、材料製造時に形成されたマトリックス元素の偏析が、その後の鍛造等により加工フロー方向に引き伸ばされたことが原因と考えられた。このため、加工フロー方向に直交する断面での耐食性に差が生じ、弱い部分が選択的に腐食されたものと考えられた。

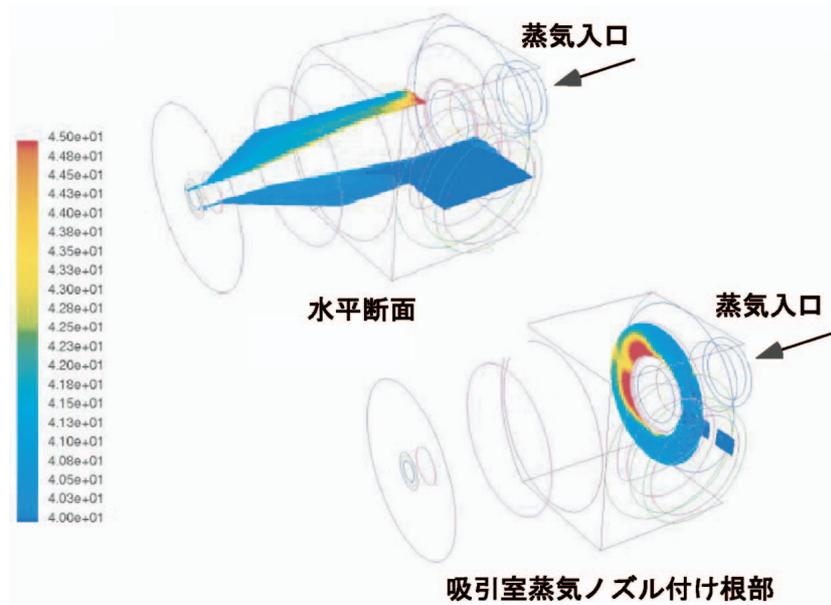
図18 吸引室内部流体の温度分布解析

吸引室内部流体の温度分布を図18に示す。蒸気ノズルに接する部分の流体温度が高く、溶液入口反対側では止水域となるため温度が最も高くなっていることがわかる。蒸気ノズル付け根部で温度

の高い箇所は、先に観察された腐食が著しい部分とほぼ対応している。

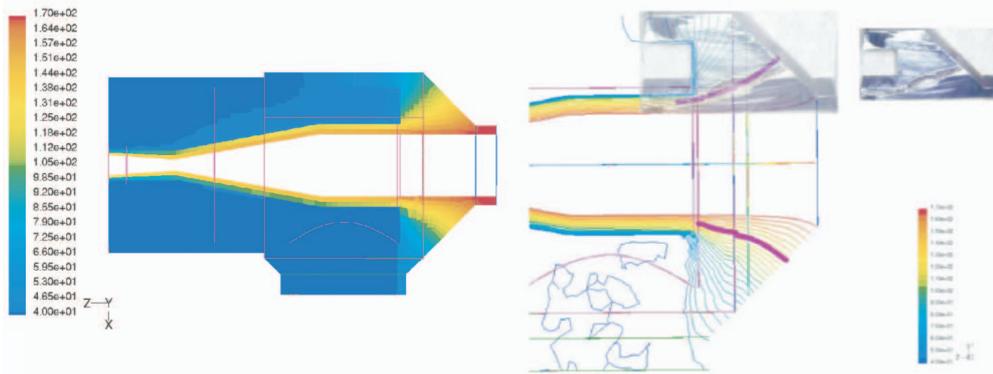
図19 スチームジェットの温度分布解析

次に、スチームジェット構造体の温度分布の解析結果を図19に示す。スチームジェットの等温面は、蒸気ノズルを軸として同軸円錐状に分布している。吸引室の蒸気供給側表面では蒸気ノズル付け根付近で約100℃、構造体の内部で空洞部が確認された部分は120℃～130℃の温度範囲となって

また、この温度領域は蒸気ノズルの付け根付近から蒸気ノズルの先端方向へも連続して分布していることが確認できた。

この空洞の形成要因としては、温度との相関が高いと考えられた。スチームジェット内部の温度解析の結果、空洞形成箇所の温度分布は120~130°の等温線の領域とほぼ重なる結果となっており、その特徴は一部蒸気ノズル側へと進行した空洞部分も含め、全体的な空洞の形成状態と良く一致するものであった。

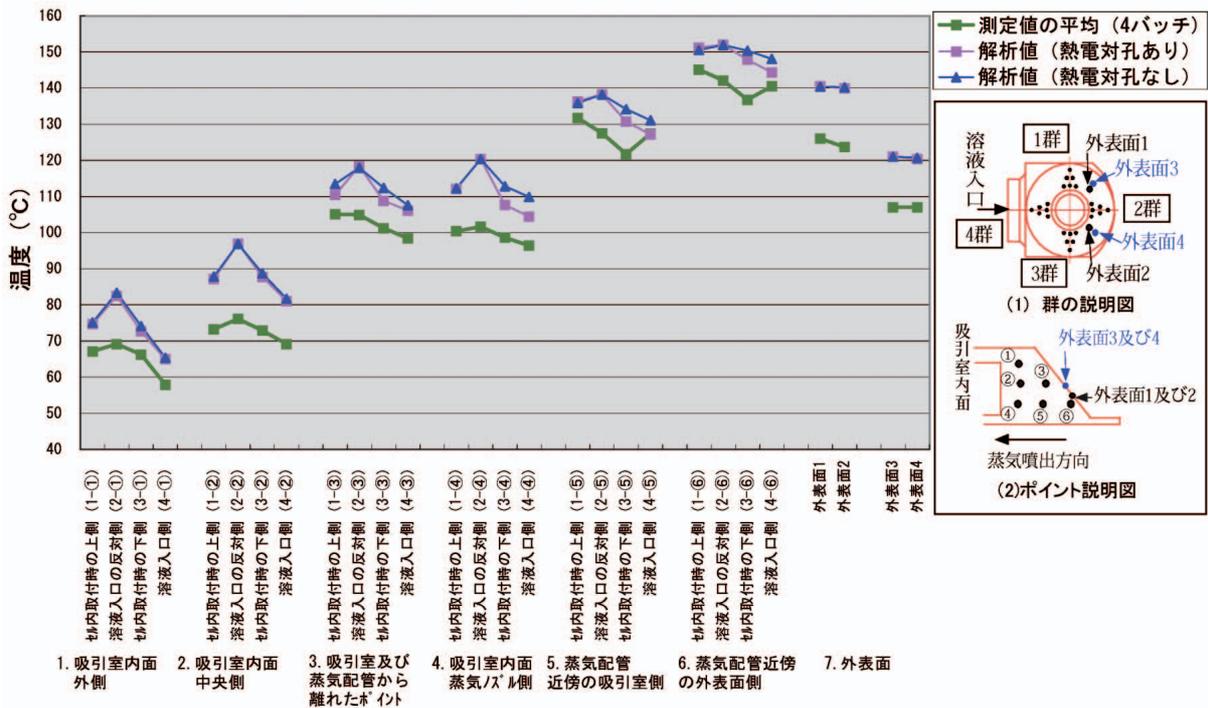
図20 測定値と解析値の比較

いた。試験条件は蒸気圧力及び溶液温度を解析条件と合わせ、溶液の密度はほぼ  $1.0\text{g/cm}^3$  であることから流体には水を使用した。温度測定は構造体の上下左右に各6ヶ所の熱伝対測定用の孔(直径2mm)を空け、合計24ヶ所の内部位置と外表面4ヶ所の温度測定を実施した。測定結果と解析値との比較を図20に示す。測定結果によると、構造体内部に生じた腐食孔の位置は110~120の温度範囲にあることが確認できた。

解析では熱電対孔の構造を考慮して評価を実施している。測定値と解析値とを比較すると、上下左右の位置の違いによる傾向はほぼ一致している

が、解析値のほうが各部位とも高く、5~20の差が生じている。

測定値と解析値の違いの要因については、熱電対のわずかな位置のずれや、解析では外表面を断熱条件として評価していることなどが考えられるが、傾向として良い一致を示している。

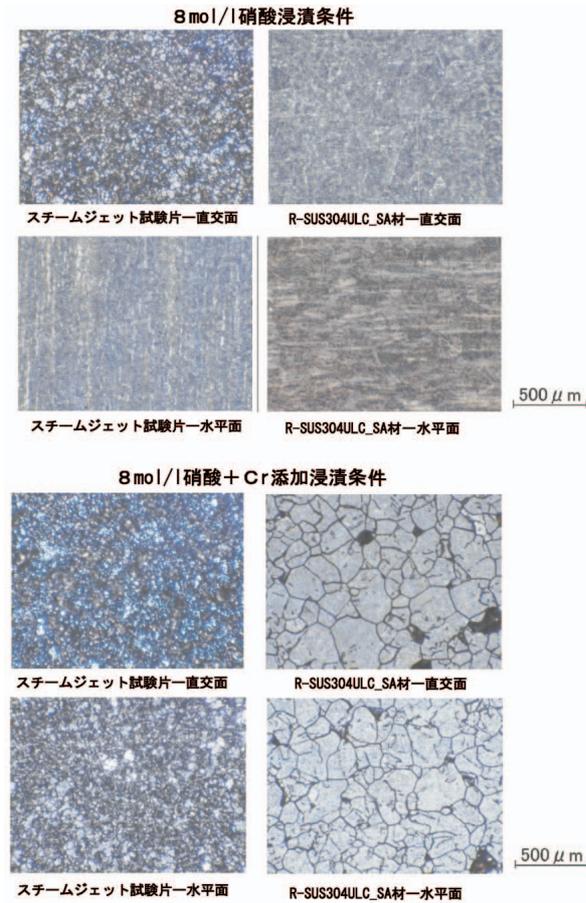
図23 浸漬試験後の表面状態

て脱粒が生じたが、平行する面では腐食は観察されるものの脱粒は生じない程度であった。R-SUS304ULC (SA材) では、両方向とも腐食はほとんど観察されていない。

クロム添加条件では、スチームジェット材料の直交面で脱粒が激しく、一部に深い腐食孔が観察された。平行面では、全面的に粒界腐食が生じて

いるものの腐食孔は認められなかった。

R-SUS材では、粒界腐食が観察されるが腐食孔はなく異方性も見られない。これらの表面状態の観察結果は、重量変化の測定で得られた傾向と良い一致がみられた。

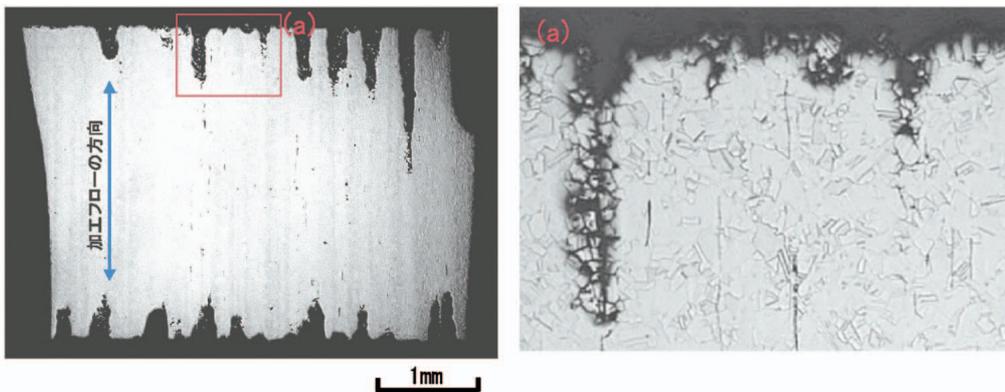
図24 腐食試験片の断面

加工フローに直交するスチームジェット材料試験片の断面写真を図24に示す。図は8 mol/l硝酸での浸漬試験を終えたものの断面である。腐食は加工フロー方向(紙面の上下方向)に沿って深く進行しており、その形状は故障したスチームジェットの腐食部分と同様の形態となっていることが確認された。

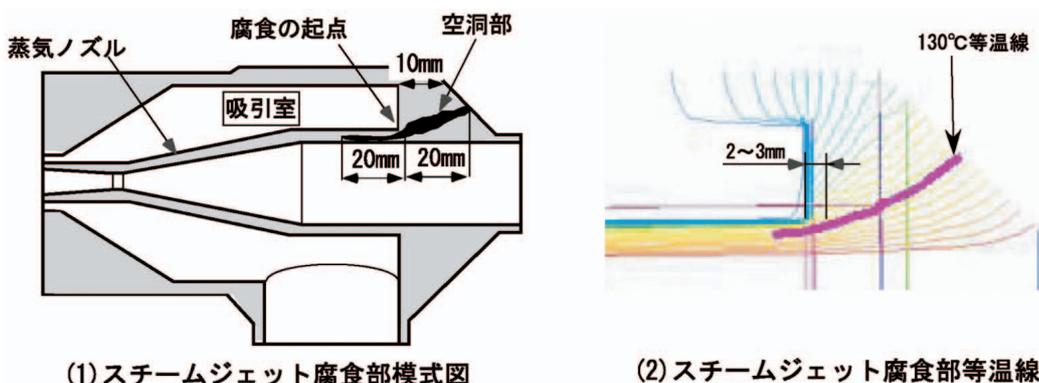
図25 腐食速度の見積もりに係る寸法の概略

今回の腐食の過程には、吸引室内の蒸気ノズル部から材料の加工フロー方向に直線的に進行する部分と、構造体内部の約120の温度領域に空洞を形成しながら進行する部分の二つの特徴があると考えられた。腐食については、進行過程にあった273J203の腐食状況の観察結果から、その進行速度を概算することが可能である。273J203の使用時間は約3,000時間であり、観察で確認された腐食孔の深さは最大で約0.5(mm)であったことから、

の速度で吸引室内の蒸気ノズル部から加工フロー方向に進行すると考えることができる。図25に寸法の概略を示すが、この腐食が130(計算解析による温度)付近となる2(mm)まで進行するものと考えると、その時間は10,000(h)となる。

その後、腐食が進行して約20mmの構造体を貫通したことになり、その時間はの時間も含めて59,000時間であった。

$$4.5 \times 10^{-4} (\text{mm/h})$$

スチームジェットの構造上、厚みは少なくとも10(mm)程度はあるので、この種の方向性をもって進行する腐食の速度で見積もった場合においても、約20,000(h)の使用には耐えるものと考えられる。予防保全の観点からは欠陥が貫通に至る前に腐食の進行具合を把握しておく必要があり、この意味からも運転時間が約10,000時間に達した段階でスチームジェットの健全性を確認することを対策として講じることとした。
