モニタリングポスト用電離箱検出器におけるノイズ発生と対策

大洗工学センター 安全管理部
*検査開発株式会社

Countermeasure against Electromagnetic Wave Noise at Ionization Chamber for Monitoring Posts

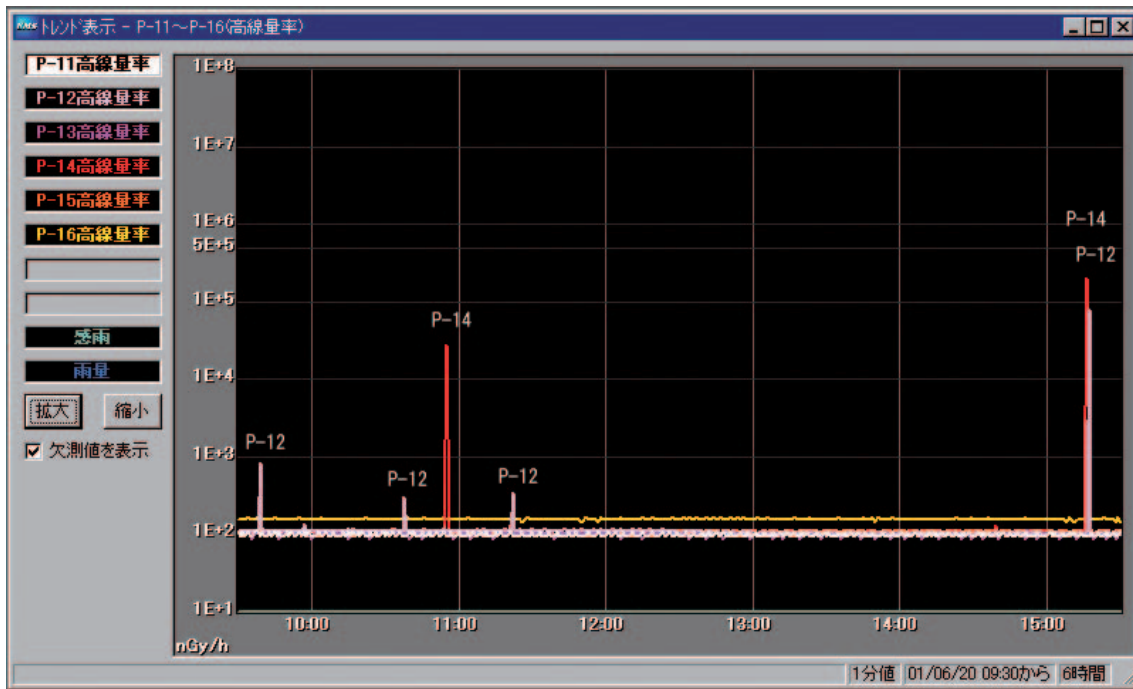
図2 電離箱検出器の線量率トレンドグラフ

現在のモニタリングポストの検出器はすべて2001年3月に更新されたものである。検出器を更新した頃から、モニタリングポスト12, 13, 14(以下P12, P13, P14という)の電離箱検出器で空間線量率の上昇がそれぞれ1回/日程度観測されるようになった。一例として、6時間に計6回、空間線量率が上昇したときのトレンドグラフを図2に示す。空間線量率の上昇はこれまでに最大で $136\mu\text{Gy/h}$ を観測している。しかし、指示値の上昇は1分以内で、同時に測定を行って

いるNaI(Tl)シンチレーション検出器では線量率の上昇が見られなかった。このことから、実際に空間線量率が上昇している可能性は低いと考えられた。

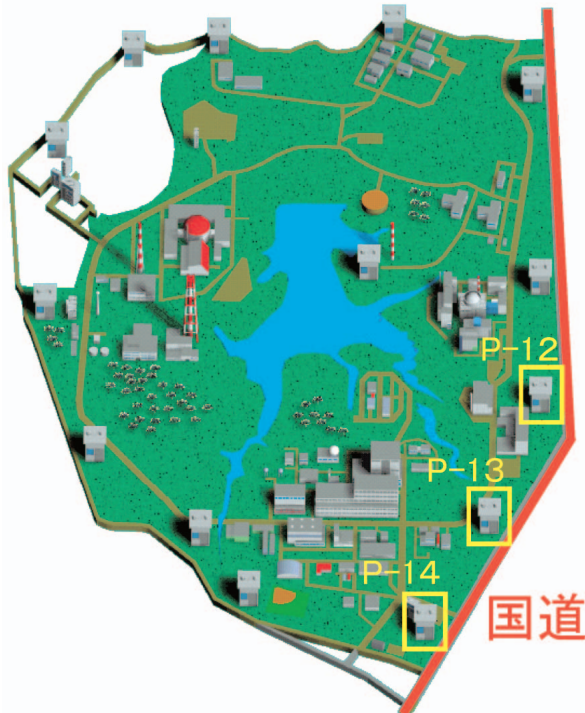
図3 モニタリングポストと国道の位置関係

次に電離箱検出器の設置場所に着目した。指示値上昇が発生するP 12, 13, 14の3基は図3で示すとおり、国道51号沿いに約200mおきに設置されている。2001年3月の更新直後95日間の指示値上昇発生回数は249回で、発生状況はそれぞれのモニタリングポストで1.105, 1.0回/日であった。このうち指示値の上昇が2基以上の電離箱検出器で同一時刻もしくは連続する2分間に観測されることがあり、その回数は130回で総発生数の52%であった。連続する2分間で観測される場合、指示値上昇の発生順が確認できるが、先に指示値が上昇するのはより南側の電離箱検出器であった。指示値の上昇の順序と間隔は、モニタリングポスト側の車線(国道51号線下り方向)を走行する車両がモニタリングポストを通過していく順序と通過に要する時間にほぼ一致する。国道51号は茨城県

内では太平洋に沿って県南から県中央に至る幹線道路で、車両特にトラックが日中1時間に150～200台程度通行するなど交通量が多いのが特徴である。これらの事項から、国道を通過する車両が何らかの影響を及ぼしている可能性があると考えられた。

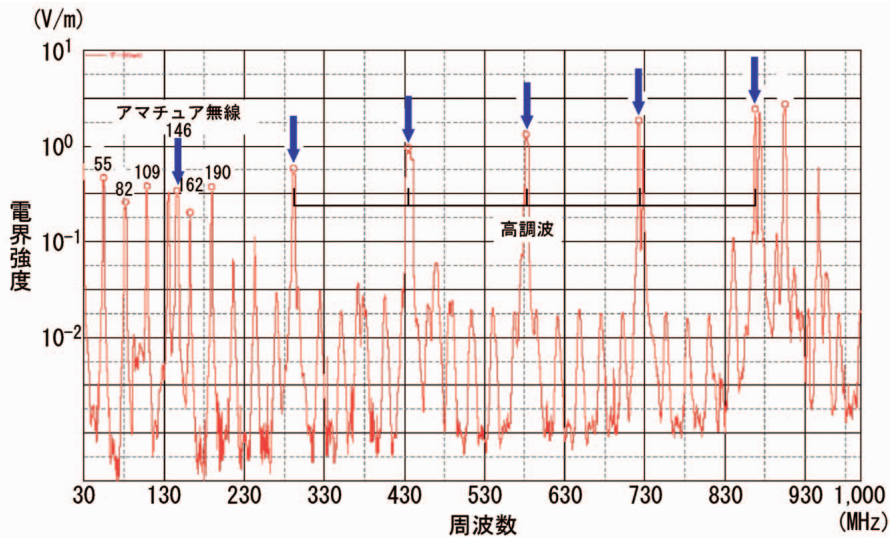
図5 電波状況調査の結果（周波数と電界強度）

観測期間中、電離箱検出器の指示値が上昇したのは1回で、通常値の約300倍の値を記録した。その期間を含む1時間の電磁波周波数スペクトルを図5に示す。いくつかの電磁波周波数帯でイミュニティ試験で照射した電磁波と同程度の数V/mの電界強度が観測された。50～200MHzにかけて比較的強度の強い電磁波が数箇所観測されている。200MHz以上では146MHzの整数倍の周波数で主に観測されており、146MHzの高調波であると考えられる。144～146MHzはアマチュア無線バンドであり、電波法では高調波は基本周波数よりも十分に低い強度でなければならないが、今回観測された高調波は基本周波数よりも強度の強い電磁波が観測されていることから調整が十分に行われていない無線機が使用されている可能性がある。このような電磁波は1時間に5回程度観測された。どの周波数帯の電磁波が指示値上昇の原因であるか調査を試みたが、記録されている周波数及びその強度が1時間の最大値でしかなく、また指示値が上昇していない時間帯の周波数スペクトルも同様の傾向を示しているために、特定できなかった。

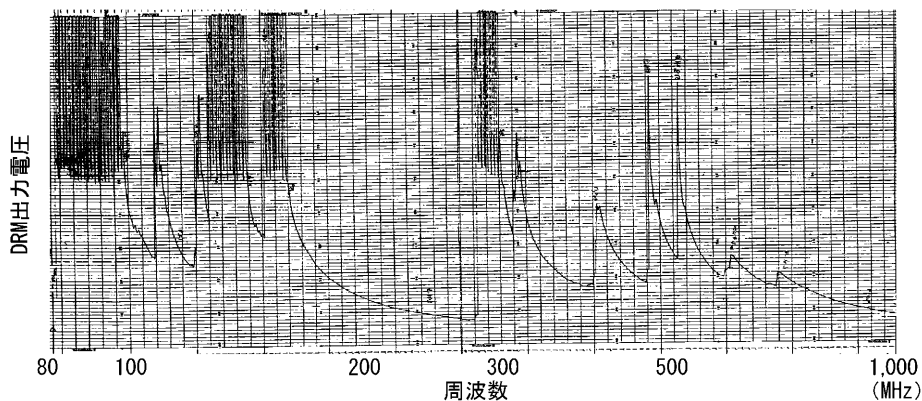
図6 イミュニティ試験結果（DRM出力電圧）

DRM出力電圧の観測結果の一例を図6に示す。図6は検出器の方向が正面、垂直波の場合であるが、80~100MHz、120~160MHz付近で電圧が上昇することが分かる。このように特定の周波数の

電磁波により電離箱検出器の指示値が上昇することが確認できた。また、この時のV/F変換器出力のオシロスコープでの観測では指示値上昇を示す矩形波が多数観測され、周波数スペクトルも照射周波数にピークが現れた。

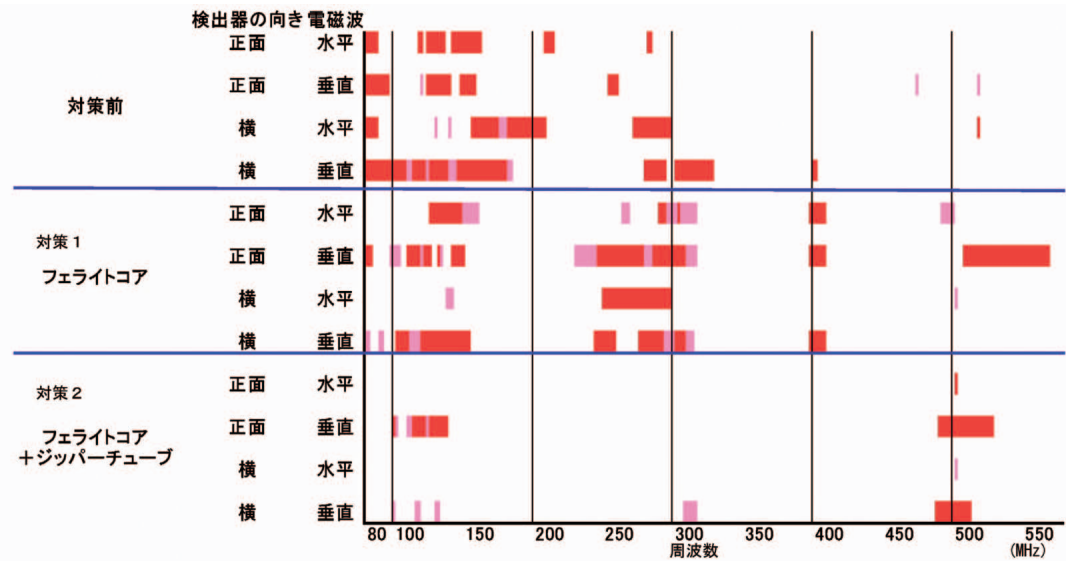
図7 ノイズ対策の効果（イミュニティ試験結果）

その他のDRM出力電圧の観測結果を図7にまとめて示す。対策なしの場合、200MHz以下の周波数で広範囲にわたって電圧が上昇していることが分かる。特に検出器方向が横で垂直波の場合、80~170MHzのほとんどの周波数で影響を受けており、この条件が最も電磁波の影響を受けやすいものと考えられる。次にフェライトコアを装着した場合、何も対策を行っていない時に比べてより多くの周波数帯で指示値の上昇が発生した。しかし、対策なしの場合に影響が顕著に見られた200MHz以下の周波数帯、特に80MHz付近での指

示値上昇は少なくなっている。最後にフェライトコアに加えシールドチューブを装着した場合、垂直波の一部の周波数帯を除いて、ほぼすべての条件で指示値の上昇が見られなくなった。
