# 12-6 高速炉で照射した燃料ピンの曲がり状況を把握する — X線CT画像を利用したデータ評価手法の確立 —

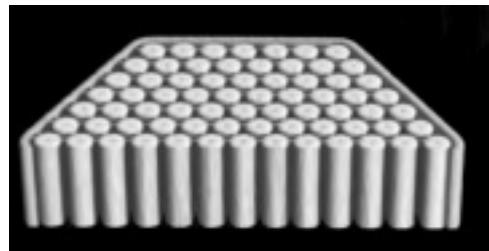
図12-12 照射済燃料集合体の三次元X線CT画像  
「常陽」で照射した燃料集合体の横断面X線CT画像を合成して作成した画像。燃料ピンが整然と配置されていることが目視で確認できます。

高速炉燃料集合体に装荷された燃料ピンは、高燃焼度化に伴い、熱湾曲、スペーサワイヤ（以下、「ワイヤ」）との相互作用、バンドルダクト相互作用（BDI: Bundle-Duct-Interaction）挙動により、照射中に曲がりが発生することが予測されます。集合体に装荷された状態での燃料ピンの曲がり、外側にラッパ管があるため（図12-11）、これまで直接測定することはできませんでした。そこで私たちは照射した大型・長尺の高速炉燃料集合体についてラッパ管等を壊さずに燃料ピンの状態を検査するためにX線CT（Computed Tomography）技術を利用した照射後試験技術を確立し、照射した集合体の健全性の確認等を行ってきました（図12-12）。

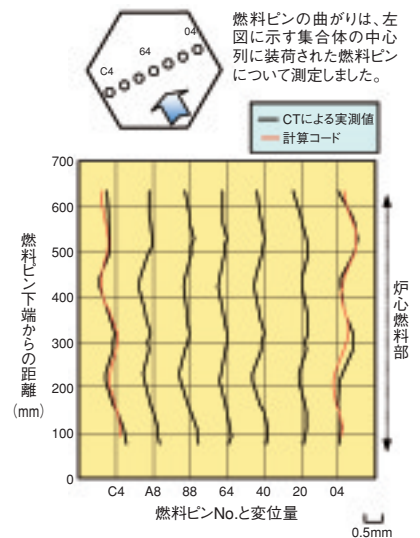
図12-13 燃料ピンの曲がり測定結果と解析値との比較  
横断面X線CT画像から求めた燃料ピンの曲がり測定結果。外周に装荷された燃料ピンの曲がり大きことが分かるとともに、解析による予測値と一致しています。

本研究では、「常陽」で照射した炉心燃料集合体（最高燃焼度78GWd/t）のX線CT試験を軸方向20断面について行い、得られた横断面CT画像の画素データから燃料ピンの中心座標を定量化し、それらを軸方向に合成することによって燃料ピンの曲がり測定しました（図12-13）。これらから、すべての燃料ピンでワイヤピッチに沿った軸方向の曲がり明確に認められました。また、集合体の外周に装荷された燃料ピン（図中、C4及び04ピン）の曲がり傾向は、内部の燃料ピンと比較すると大きく、ラッパ管側へ変位していることが確認されました。

熱湾曲は、集合体の外周に装荷された燃料ピンにおいて、ラッパ管側とピン束側で冷却材温度が異なるため、熱膨張差によって生じる現象です。計算コードを利用した解析では、燃料ピンが炉心燃料部上端付近で約0.2mmラッパ管側に変位すると予測されました。

ワイヤとの相互作用による燃料ピンの曲がりは、巻き付けられているワイヤの張力により発生します。計算コードを利用した解析により、この曲がりは約0.16mm発生していると予測されました。

熱湾曲及びワイヤとの相互作用による燃料ピンの曲がり解析結果を合成し、図12-13に赤線で示します。X線CT試験による実測値と比較した結果、燃料ピン曲がりの傾向はほぼ一致しました。
