5-1 運転経験から学ぶために

— 加圧水型原子力発電所における1次冷却水応力腐食割れ事例の分析 —

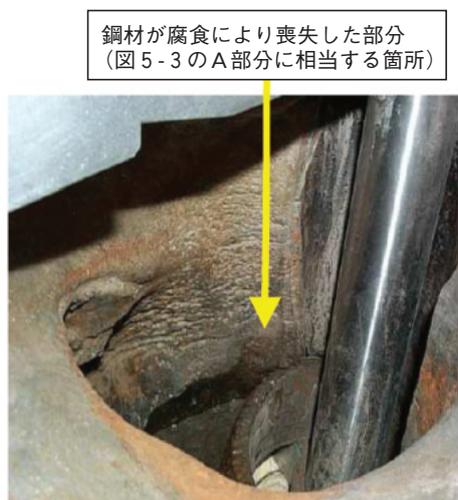
図5-2 PWSCCによる原子炉圧力容器上蓋(図5-3のA部分に相当する箇所)の損傷状況

米国の原子力発電所データベースにおいて2002年に見つかったPWSCCによる原子炉圧力容器上蓋の損傷の写真です。この事例では、原子炉圧力容器上蓋の鋼材がPWSCCによって漏れ出した1次冷却水中のホウ酸が長期間にわたって湿った状態で存在したために鋼材の腐食が起こって写真のような穴が開いてしまいました(厚さ約17cmの上蓋鋼材は完全に腐食していました)。辛うじて上蓋の内側に貼られていた厚さ約1cmの内張り材により大事故にならずに済みました。

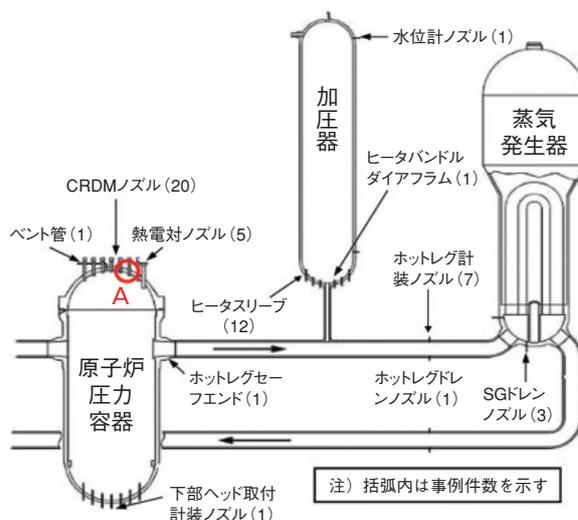
図5-3 米国の原子力発電所で見つかったPWSCCの発生箇所
PWSCCという現象は、1990年代初頭から確認されてきましたが、原子炉の安全性にとって緊急の課題ではないとの認識でした。しかし、2000年代に入ってからその発生が顕著に認められるようになってきました。この図は、1999年から2005年にかけて米国の原子力発電所で見つかったPWSCC事例を分析し、それらがどの部分で起こっているかを示したものです。この図から分かるように、PWSCCは、原子炉圧力容器上蓋に取り付けられているCRDMノズル部で多く発生しており、これは、この箇所の温度が最も高いことによるものと考えられています。そのほかのところも比較的温度の高い部分であり、PWSCCが高温の条件下で起こりやすい傾向にあることを示しています。

却水応力腐食割れ (PWSCC) が起こったという事象を対象としたものです。原子炉圧力容器や1次冷却系配管が破れると冷却材喪失事故 (LOCA) が起こり、原子炉の冷却や放射性物質の閉じ込めといった機能の一部が失われる結果となります。こうした重大な事態になるのを防止するのに役立つ知見を得るために、PWSCCがどのような箇所で起こり、どのような方法で見つかったかなどについて分析を行ったものです。この分析から、PWSCCは、原子炉圧力容器上蓋に取り付けられている制御棒駆動機構 (CRDM) ノズルや加圧器ヒータスリーブといった高温の環境にさらされる機器に多く見られることが分かります。また、PWSCCの発見には、目視による検査のほか、検査対象箇所に応じて超音波試験あるいは渦電流試験などを適宜組み合わせる行うことが重要であることが分かりました。このほか、どのような修理を行ったかについても分析を行い、我が国の原子力発電所におけるPWSCCの早期発見の方法や対策の検討に役立つ情報としてまとめました。
