# 14-1 遠隔非破壊検査技術を用いた蒸気発生器伝熱管検査

## — 渦流探傷試験, 目視試験, 漏えい試験による蒸気発生器伝熱管の健全性確認 —

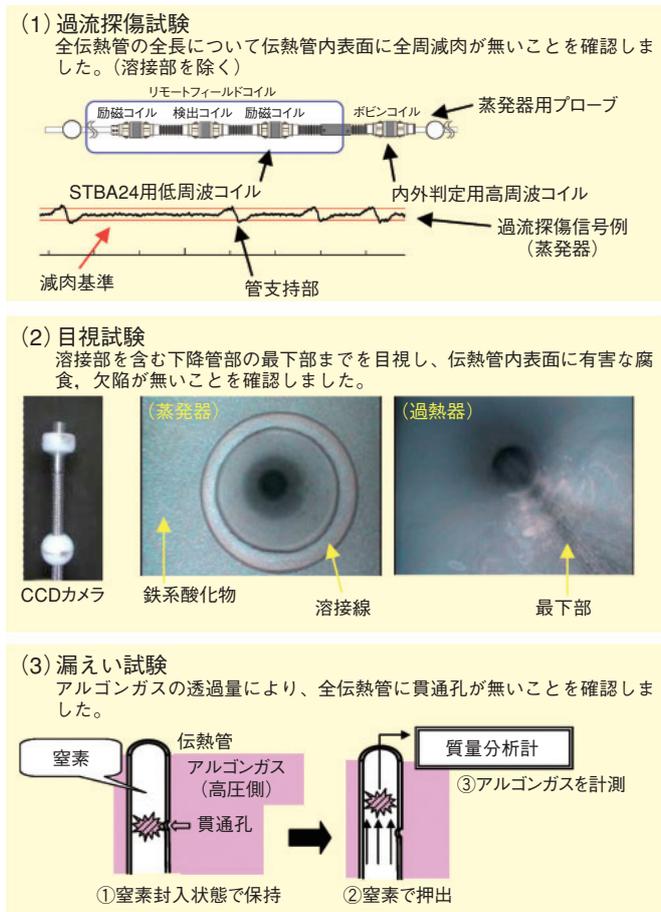
図14-3 三種類の伝熱管健全性確認試験

蒸気発生器伝熱管の外表面については、ナトリウム又はアルゴンガス雰囲気であったため、腐食の可能性はありません。しかしながら、伝熱管の内表面については、水・蒸気の通水試験を行ってきたことから、腐食や減肉に着目し、(1)渦流探傷試験、(2)目視試験、(3)漏えい試験を実施しました(図14-3)。

まず、渦流探傷試験では、1992年から実施しているノイズ低減等の検出性能向上の成果を反映し、それぞれの伝熱管材料に最適なコイルの励磁周波数を採用しました。また、渦流探傷信号と配管減肉量の関係は、事前に校正用の試験片を用いて確認しました。このように機能向上させた装置を用い、試験結果を伝熱管製作時の検査記録と比較することにより、製作時の肉厚を維持していることを確認しました。

また、目視試験のために、視認性向上のために照明を強化したCCDカメラの製作、挿入性を向上させるためのケーブルの可撓性の調整、カメラの位置を同定できるよう定速挿入装置の開発を実施しました。一方、伝熱管及びその部位(直管部、曲げ部、溶接部)は同じ環境で維持されており、代表部位の確認で伝熱管を包絡できるものと考え、下降管部の最下部までを抜き取り試験し、開発した装置により、溶接部、曲り部などを含め伝熱管内表面に有害な腐食や欠陥がないことを確認しました。

さらに、漏えい試験では、蒸気発生器の伝熱管外側に内側より圧力の高いアルゴンガスが充てんされていることを利用して、伝熱管内側のアルゴンガス濃度を質量分析計で測定しました。試験の結果、アルゴンガスは検出されず、伝熱管に貫通孔がないことを確認しました。

以上の三種類の試験から、蒸気発生器伝熱管には腐食減肉、貫通孔がないことを示す結果が得られ、運転再開に向け健全であることを確認しました。
