1-18 福島事故の原因を探るにあたってのポイントは何か —福島事故に関する5つの事故調査報告書のレビュー—

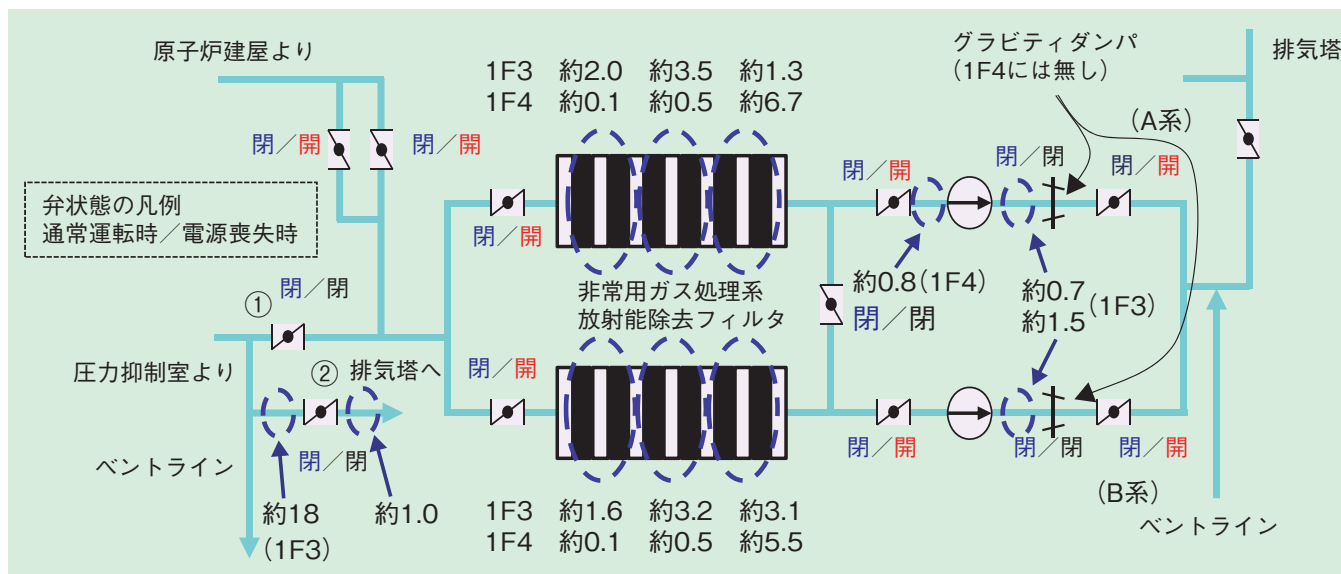
図1-39 1F3及び1F4非常用ガス処理系(SGTS)フィルタトレイン等に関する線量測定結果 (単位: mSv/h)

1F4原子炉建屋には、SGTSフィルタの線量測定結果から、1F3ベントラインから原子炉建屋に水素が流入したと推察されています。一方、1F3原子炉建屋に関して、SGTSフィルタの線量測定結果や図中の②の弁の前後の線量の違いから、ベントラインからの水素流入の可能性は低いとされていますが、1F3の中央部のフィルタの線量が最も高いこと、格納容器の圧力が設計圧を越えている時期はさほど長くはないことなどの状況を踏まえると、1F3建屋へのベントに伴う水素流入の可能性についても十分な検討が必要と考えられます。

ントの際に逆流した水素によるとされています(図1-39)。しかし、1F1及び1F3では爆発の前に格納容器ベントを行っており、また、1F3の非常用ガス処理系フィルタの線量測定結果(図1-39)から、ベントガス流入の寄与についても十分な検討が必要であることを指摘しました。
