8-7 地下坑道掘削時の岩盤の損傷状態を探る —弾性波速度構造と岩盤壁面の観察による割れ目分布に基づく損傷の把握—

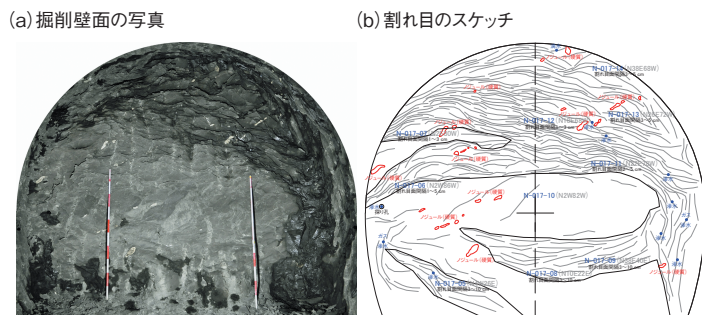
図 8-17 掘削により生じた割れ目の例 (350 m 調査坑道)
(b) に示す灰色の直線は、掘削により生じた割れ目を示しています。

地下に坑道を掘削すると、坑道掘削に伴う応力再配分により、図 8-17 に示すように坑道周辺の岩盤に新たに割れ目が発生します。このように生じた割れ目が、ほかの掘削により生じた割れ目や、天然の割れ目とつながりあうことで、岩盤の透水性の増大を引き起こすような領域が発生します。このような領域は、掘削損傷領域 (Excavation Damaged Zone: EDZ) と呼ばれています。地層処分においては、処分坑道に廃棄体を埋設したあと、EDZ が長期的な核種移行経路になる可能性があるため、EDZ の定量的な評価手法の確立が、地層処分の安全性の評価のために重要となります。

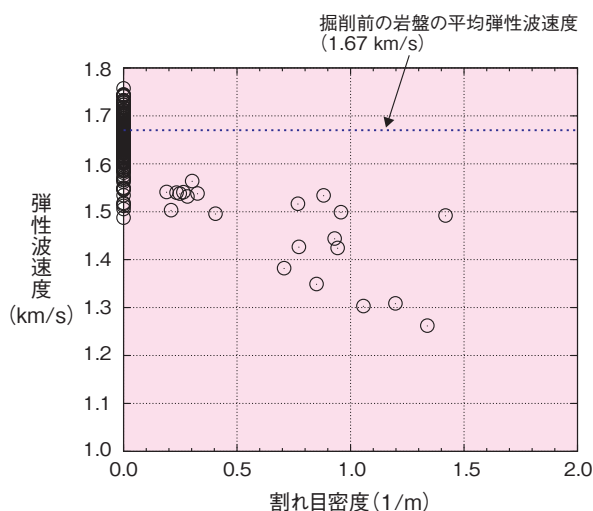
図 8-19 弾性波速度と割れ目密度の関係
グラフ中のプロットは、弾性波トモグラフィ調査のそれぞれの波線（発振器と受振器を結ぶ測線）における弾性波速度と波線を横切る割れ目本数から計算される割れ目密度との関係を示しています。

分かります。また (d) (e) より、坑道掘削後は坑道から最大約 1.0 m 以内の範囲で、弾性波速度が初期値に対して顕著に低下した領域が存在します。このような弾性波速度の低下に関して、掘削ごとに実施される掘削壁面の観察により得られた割れ目の長さや座標を基に、割れ目を円盤と仮定したときの弾性波トモグラフィの観測線 (受発振器間で弾性波の伝播する経路) が横切る割れ目の本数を計算し、調査領域内部の割れ目の密度と弾性波速度の傾向を調べました。図 8-19 にその結果を示します。本図より、割れ目密度の増大とともに弾性波速度がほぼ線形に低下することが分かりました。このことから、弾性波速度の低下から、調査領域内部の割れ目の密度を推定できる可能性があることが示されました。また、弾性波トモグラフィ調査領域付近で別途実施した透水試験では、壁面から約 0.2 ~ 1.2 m の範囲で、割れ目の発達に起因する高い透水性が確認されたことから、250 m 調査坑道における EDZ は、およそ 1.2 m 程度と推定されます。今後は、350 m 調査坑道や東立坑で実施された原位試験や数値解析の結果を基に、幌延深地層研究センターにおける EDZ の概念モデルを構築していきます。

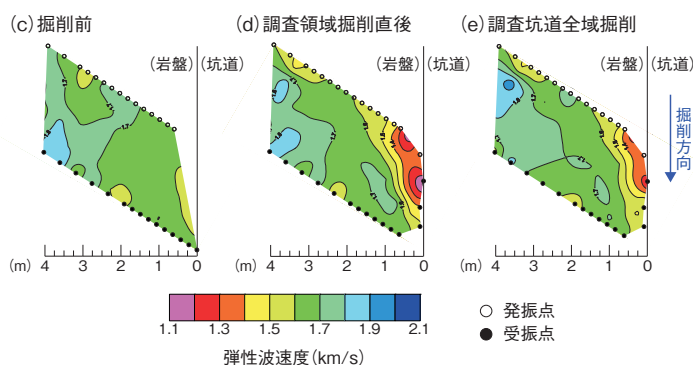
図 8-18 弾性波トモグラフィ調査結果
調査坑道掘削前後の坑道周辺岩盤の弾性波速度をコンター図に示したもので、調査坑道を上から見た図です。

幌延深地層研究センターでは、各深度 (深度 140 m, 250 m, 350 m) の調査坑道及び東立坑 350 m 以深において、EDZ 評価の一環として、掘削による岩盤の損傷度合いや損傷の幅を、弾性波速度の変化から推定することができる弾性波トモグラフィ調査を実施しています。図 8-18 に、250 m 調査坑道において測定した結果を示します。(c) は掘削前 (d) は調査領域掘削直後 (e) は調査坑道全域掘削終了後の弾性波速度の分布です。(c) より、初期の弾性波速度は 1.6 ~ 1.8 km/s 程度であることが
