8-6 処分場閉鎖後の坑道周辺の岩盤状態変化を探る —坑道埋め戻しに伴う岩盤の透水性の経時変化—

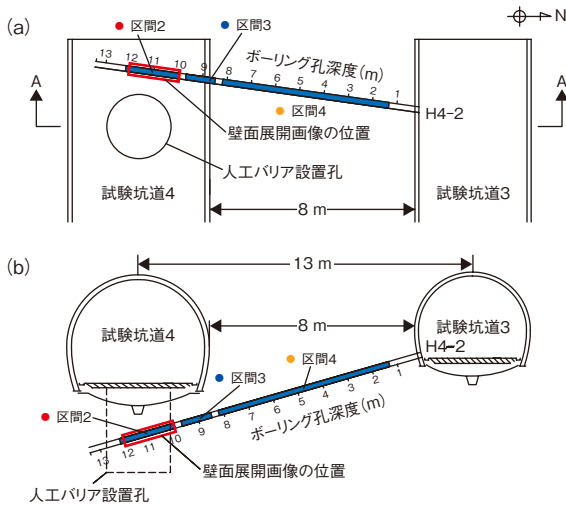
図8-14 透水試験レイアウト (a) 平面図 (b) 断面図

した領域(EDZ)を対象として二つの試験区間(区間2と3)を設定して透水試験を実施しました。また、比較のために、区間4として割れ目の発達していない領域においても試験を行いました。

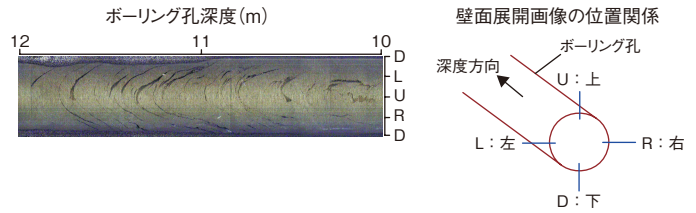
図8-13 孔壁画像の展開図

透水試験の実施に先立ち、人工バリア設置孔に向かって斜め下向きにボーリング孔(H4-2孔)を掘削しました。ボーリング孔内にカメラを挿入して観察した結果、図8-13に示す画像のように、人工バリア設置孔周辺で多くの割れ目が発達していることが分かりました。そこで、図8-13及び図8-14に示すように、割れ目の発達

区間2(10m~12m)の人工バリア設置孔周辺で割れ目が発達していることが分かります。

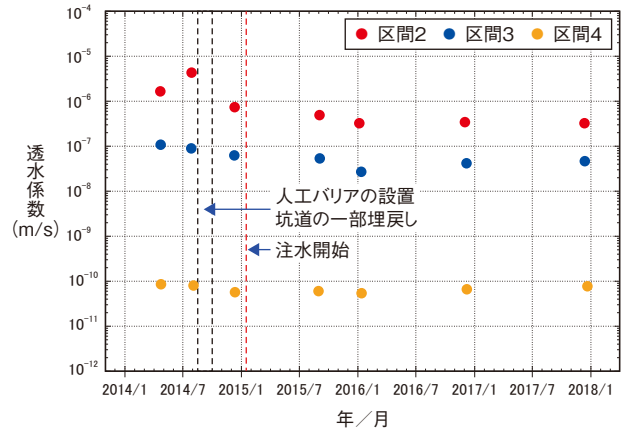
図8-15 透水試験結果

区間2及び3で、試験開始から約1年半で若干の透水系数の低下は見られますが、4年間を通じて大きく変化していないことが分かりました。

人工バリア性能確認試験では、2014年10月~12月に緩衝材の定置と試験坑道4の一部埋め戻しを行い、その後2015年1月から緩衝材と埋め戻し部への地下水の注水を開始しています。透水試験の結果、図8-15に示す通り、人工バリア設置孔周辺の割れ目が発達した区間2及び3では、人工バリア設置孔掘削直後は割れ目がない区間4と比較して3~5桁透水系数が高くなっています。また、時間経過とともに1桁程度透水系数が低下しましたが、注水開始から1年程度経過した2016年1月以降は顕著な変化はありませんでした。

緩衝材への注水の過程では、孔内に設置した緩衝材が水を含んで膨潤し、人工バリア設置孔周辺の岩盤が圧縮された状態となります。しかしながら、透水系数は顕著に変化しなかったことから、岩盤が圧縮されても孔周辺のEDZの割れ目はそれほど閉じなかったと推定されます。このような結果は、長期的な透水性を予測するモデルを構築する際の経時変化に関する重要な知見となります。
