10-2 難燃性廃棄物処理試験装置の実用化に向けて —主反応器耐火材の補修材の選定—

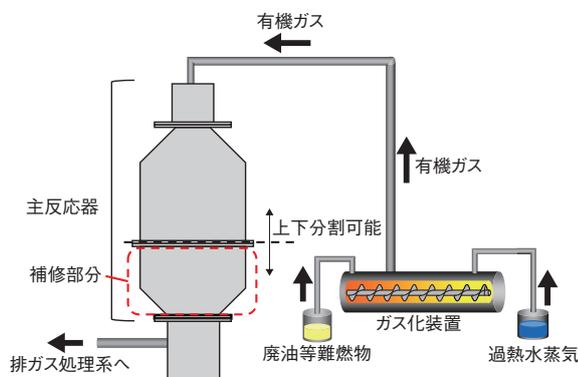
図1 主反応器及び補修部分の概要図

主反応器は上下に分割可能で、内部には厚さ15cmの耐火材が施工されています。このうち下部分の耐火材は燃焼に伴う酸性ガスの影響を受けて劣化しやすい部分であり、補修方法を検討しました。

核燃料サイクル工学研究所では設備の解体・廃止措置に伴って発生した機械油などの放射性有機液体廃棄物を保管しています。この放射性有機液体廃棄物の一部はフッ素や塩素を多く含み、難燃性であることから、直接焼却処理には適しません。そこで私たちは、過熱水蒸気を用いて難燃物を燃焼しやすい低分子量の有機ガスへ分解させ、燃焼させる水蒸気改質法に着目し、水蒸気改質処理装置の開発を行っています。水蒸気改質処理試験装置の一部である主反応器及び補修部分の概要図を図1に示します。有機ガスを燃焼させる主反応器には経年劣化による耐火材のひび割れや剥離が生じるため、補修が必要となります。そこで、2種類の補修材候補を用いて既設耐火材を補修し、その適用性を評価しました。

補修材候補として、既設耐火材との親和性を考慮し、既設耐火材と同様な組成、最高使用温度、熱特性を持つプラスチック耐火物及びリン酸塩耐火物を主成分とした2種類を選定しました。劣化した主反応器下部分にそれぞれの補修材候補を塗布するとともに、補修材候補の接着性及び硬度の低下を確認するため、厚み1cmの円柱状の補修材（テストピース）を取り付けました。補修後は実際の水蒸気改質処理と同様の条件である、主反応器内部の最高温度が1200℃で4時間の燃焼試験を実施しました。

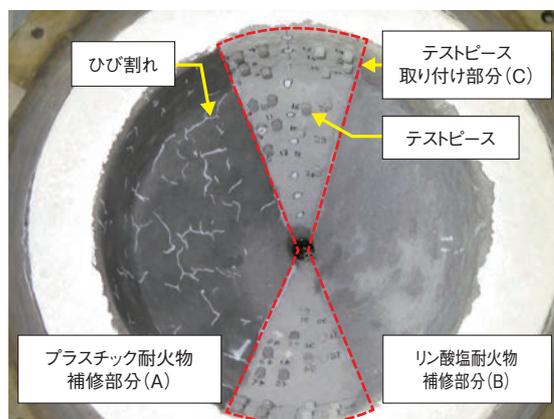
図2 補修・燃焼試験後の補修部分の俯瞰写真

A及びB部に補修材候補を塗布し、C部にテストピースを取り付けました。テストピースに対する引張強度測定、硬さ測定を実施し、補修部分の強度の指標としました。

各調査はテストピースの引張強度測定と硬さ測定及び補修材の目視観察により行いました。引張強度測定はテストピースの剥離に必要な強度を測定するもので、プラスチック耐火材で0.9 N/mm²、リン酸塩耐火材で0.45 N/mm²と、どちらも一般建築物基準0.4 N/mm²以上の引張強度であり、良好な接着性を保っていました。引張強度測定後に主反応器からテストピースを外し、硬さ測定を実施しました。その結果、どちらの補修材も硬度が低下していないことが分かりました。目視観察では、図2のようにプラスチック耐火物で補修した部分は全体的なひび割れ等が確認されたため、補修材として不適であると判断できます。リン酸塩耐火物で補修した部分は補修材表層に数か所のひび割れが確認されたのみでした。この数か所のひび割れは、いずれは補修が必要になるものの、軽微なものであることから、リン酸塩耐火物を用いた補修方法が有効であることが分かりました。

リン酸塩耐火物を用いた補修をすることで、主反応器の安定的な運転が見込めるようになったことから、水蒸気改質処理装置が実用化に近づいたということが出来ます。今後は長期の燃焼試験を行い、実用化に向けて更なる検討を進める予定です。
