## 1-11 使用済燃料集合体の欠陥を検知する

## —高解像度 X 線 CT による使用済燃料集合体の欠陥検知技術開発—

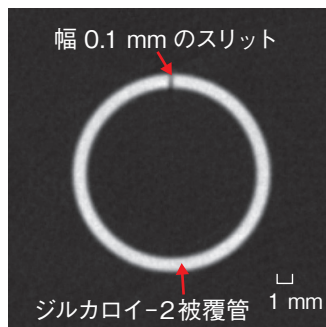
図 1-22 スリット加工したジルカロイ-2 被覆管の撮像結果

X 線 CT 検査の結果、幅 0.1 mm のスリットまで観察することができました。また、腐食についても母材と明確に識別することができました。

検知性能に関する基礎データ取得を目的とした予備試験を実施するため、ジルカロイ-2 被覆管に比べ短期間に腐食加工が可能な SUS 管を用い、厚さの異なる腐食を発生させた試験体を製作して X 線 CT 検査を行いました。その結果、加工したスリットの中で最も幅の狭い 0.1 mm 幅のスリットについて横断面 CT 画像上にて観察可能であることを確認しました（図 1-22）。また、厚さ約 0.35 mm 以上の腐食が発生している場合、横断面 CT 画像上にて腐食（灰色部分）と母材（白色部分）を明確に識別可能であることが分かりました（図 1-23）。腐食の検知性能については、今回得られた基礎データに基づきジルカロイ-2 被覆管での試験を実施中です。

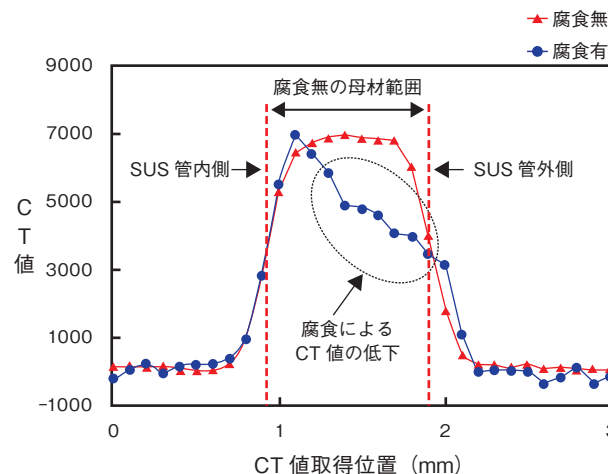
図 1-24 SUS 管 CT 画像より取得した CT 値分布

CT 値は物質の密度に比例するため、腐食が発生した場合には密度が低下し、CT 値も小さくなります。腐食有の CT 値分布は、腐食無に比べ腐食部位で CT 値が小さくなっていることを確認しました。

横断面 CT 画像は、密度に依存した CT 値と呼ばれるデジタルデータで構成されています。本画像からスリットや腐食部付近の CT 値分布を取得し（図 1-24）、CT 値分布に観察される変化よりスリット幅や腐食厚さを定量的に評価する画像解析技術を開発しました。これらの技術を用いることで、使用済燃料集合体の非破壊検査において、欠陥を定量的に評価することが可能になります。現在、評価精度向上に向けた画像解析技術の高度化を進めています。
