高速増殖原型炉「もんじゅ」の 試運転について

高速増殖炉もんじゅ建設所

資料番号：100-1

The Test Run of Fast Breeder Prototype Reactor Monju

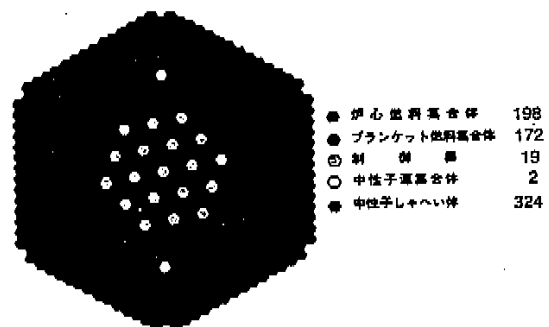
図6 「もんじゅ」の炉心レイアウト

模擬炉心構成において、炉心燃料集合体198体および中性子源集合体2体の系200体については、形状、圧力損失を模擬した集合体を使用した。その他のブランケット燃料集合体、遮蔽体等は実際に使用される炉心構成要素を使用した。(図6、写真1)

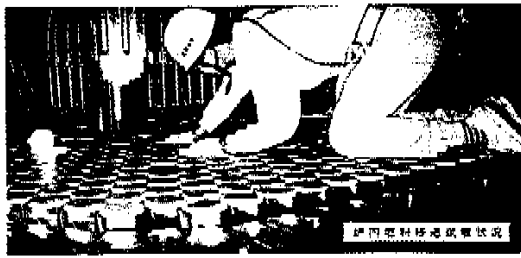
写真3 燃料交換装置作動確認

スとすることを目的とするものである。本試験では、燃料交換装置の作動ストロークの調整、アドレスの確認等、ナトリウム充填後は見ることができない燃料交換装置の動作・性能を試験員が原子炉容器の中に入って目視による確認を行う等、燃料交換に関する基礎データを取得した。(写真3、4)

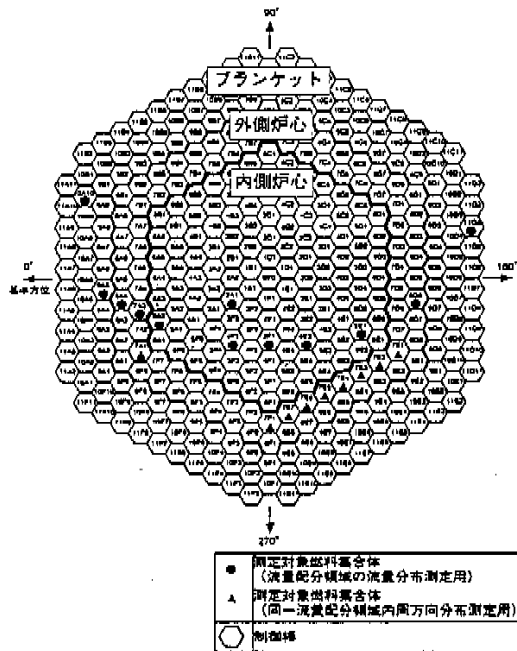
図40 測定対象燃料集合体位置

測定対象の炉心構成要素は、燃料部分の流量配分領域それぞれに属する1体以上の燃料集合体計12体であり、その測定流量から各流量配分領域に所定の流量が確保されていることを確認した。また、第6流量配分領域（外側炉心内層）については9体の炉心燃料集合体について流量を測定して、周方向の流量分布の無いことを確認した。
