4-10 内部からの溶接が可能な配管の検査補修システム

—レーザー加工技術と渦電流探傷技術の統合—

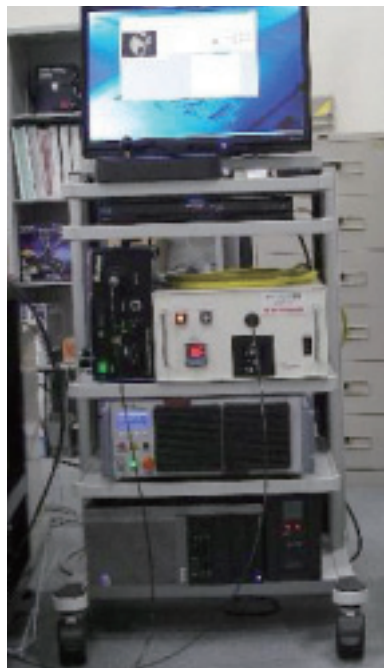
図 4-19 システム制御系
システムは小型可搬のラックに収納しました。

図4-19は検査補修システムの制御系の外観です。コアとなる技術は、伝熱管内壁の映像を伝送する画像用光ファイバと欠陥部位のレーザー熱加工溶接による補修のためのエネルギー伝送用光ファイバを同軸構造に組み合わせた複合型光ファイバスコープです。このファイバの先端には伝熱管の内壁の撮影と加工補修のためのレーザー加工ヘッド(図4-20(a))を接続してあります。このヘッドは、伝熱管内壁を360度スキャン可能で、レーザー
