## 5-4 原子炉压力容器の耐食健全性を調べる ーナノ組織解析による熱影響下ステンレスの劣化評価ー

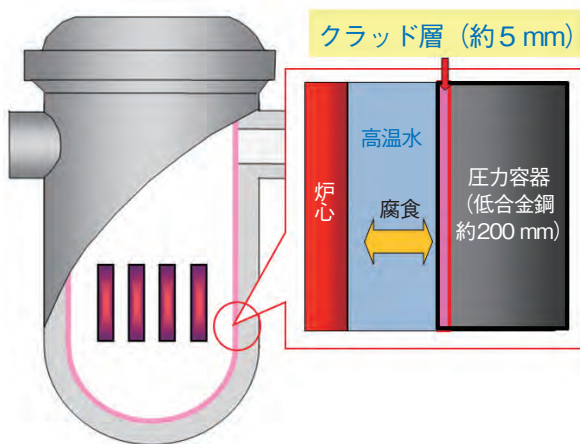
図5-8 压力容器とクラッド層

压力容器の内面はおよそ5 mmのステンレス層（クラッド）が肉盛りされています。压力容器を高温・高圧の冷却水による腐食から守る役割を果たしています。

原子炉の炉心を取り囲む原子炉压力容器（以下、压力容器という）は、約200 mmの厚さの強靱な低合金鋼（組成の大部分が鉄でできた鋼）で作られている安全上重要な構造物です。压力容器には内部に高温・高圧の冷却水が流れているため、高い耐食性が要求され、内側には腐食に強いステンレス層（クラッド）が約5 mmの厚さの肉盛溶接法で形成されています（図5-8）。クラッド層の耐食性は高いCr含有率によって担われており、およそ11%以上であれば表面に不動態という酸化膜を形成して腐食に非常に強くなります。

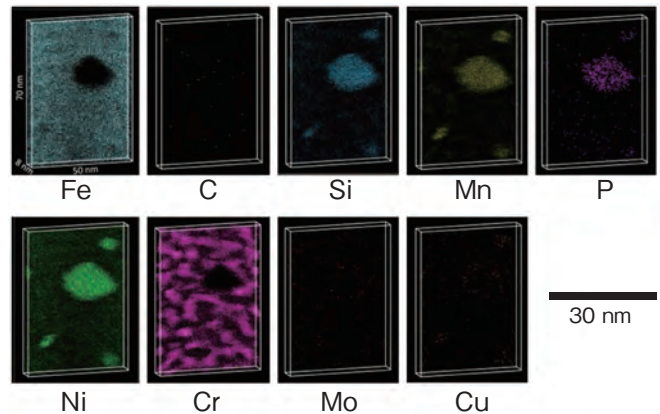
図5-9 三次元アトムプローブで観察した熱時効後クラッド $\delta$ 相の原子マップ

図中で黒部分は原子が存在していない箇所を表しています。Si, Mn, P, Niが集まった大小のクラスターが形成されるとともに、Cr濃度にはムラがあることがわかります。こうした微細な組織変化がクラッド劣化事象の原因と考えられます。

三次元アトムプローブ法では、溶質元素の微細な濃度変化を観察することができます。数10年間以上の原子炉運転に相当するように、400℃でおよそ1年間の熱処理を行ったクラッドの $\delta$ 相を、三次元アトムプローブで観察を行った結果、微視的組織に変化が確認されました。Si, Mn, P, Niが集まった大小のクラスター（ナノメートルサイズの原子集合体）を形成しており、Cr濃度にはムラが生じていて、解析の結果、およそ10 nmの周期で変動していることが明らかになりました（図5-9）。こうした箇所では、不動態の形成が遅くなると考えられ、より腐食しやすくなる可能性があります。今後、微細組織の変化と耐食性の関係について確認を行う予定です。
