# 1-21 原子炉建屋内の汚染の状況を把握する —コンクリートコアサンプルの分析による汚染の状態評価—

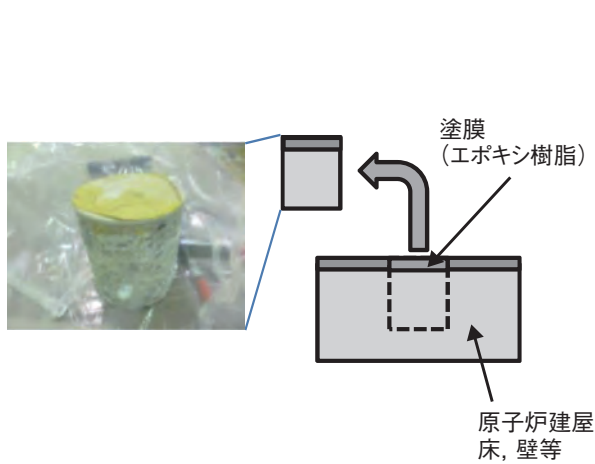
図1-45 コンクリートコアサンプルの外観  
1F 原子炉建屋の床、壁等から採取された直径約 10 cm のコンクリートコアサンプルを分析しました。

東京電力福島第一原子力発電所（1F）の廃止措置に向けたデブリ取出し等に必要な原子炉建屋内作業での被ばく低減のためには、放射性物質で汚染され高放射線量となっている原子炉建屋を遠隔で除染する技術を開発する必要があります。原子炉建屋内の遠隔除染を効果的に行うためには、汚染源となる放射性物質の種類、放射性物質の床や壁への浸透状態、汚染の建屋内での分布状況等の汚染の状況を把握することが必要です。特に、放射性物質の浸透状態を評価するためには、原子炉建屋内床、壁等の内部の詳細な分析を行う必要があります。そこで、1F 原子炉建屋内床及び壁からコンクリートコアサンプル（図1-45）を採取して原子力機構大洗研究開発センター燃料材料試験施設に輸送し、これまでに培った照射済燃料等の高放射性物質の分析技術を適用して、 $\alpha/\gamma$ 線スペクトロメトリー、オートラジオグラフィー等の各種の分析試験を行い、主に放射性物質の床や壁への浸透状態を評価しました。

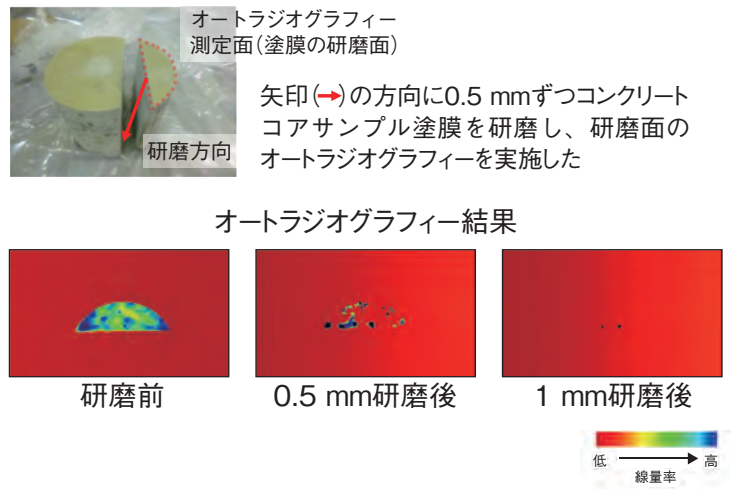
図1-46 放射性物質の浸透深さの分析  
塗膜の研磨・研磨面のオートラジオグラフィーを繰り返し、放射性物質の浸透深さを評価した結果、1F2号機から採取したサンプルにおいては、放射性物質は約1 mm 深さまで不均一に浸透していることが分かりました。

分析試験の結果、汚染源となる放射性物質の大半は $^{134}\text{Cs}$ 及び $^{137}\text{Cs}$ であり、その割合は号機によらず $^{134}\text{Cs} : ^{137}\text{Cs} = 2 : 3$ であること（2012年8月の分析時点における値）、放射性物質は原子炉建屋床の塗膜

（厚さ 2.5 mm）に最大約 1 mm 深さまで不均一に浸透していること（図1-46）等を明らかにしました。さらに、放射性物質の浸透深さが、1F1号機及び1F3号機においては約 0.5 mm であったのに対して、1F2号機では約 1 mm と号機間で異なっていたことから、研磨前のコンクリートコアサンプルの塗膜表面の水や弱酸による洗浄、剥離性の汚染除去剤等による汚染の除去試験を行い、その浸透状態を調べました。その結果、1F2号機においては、塗膜表面の洗浄等のみにより約 1 mm 深さまで浸透していた放射性物質の大半が除去されました。本結果は、放射性物質の塗膜内部への浸透が不均一であったことと合わせて考えると、放射性物質は、いずれも均一に放射性物質が浸透すると考えられる塗膜材料内部への浸入や塗膜材料との化学反応等ではなく、塗膜表面に不均一に分布する微小な傷等に入り込んだものであることを示唆していると考えられ、塗膜表面を除去しなくても洗浄等により比較的容易に汚染を除去できる可能性が示されました。
