## 13-8 保安機器をいっそう健全に運用管理する —高温ガス炉用中性子検出器の損傷検知手法を確立—

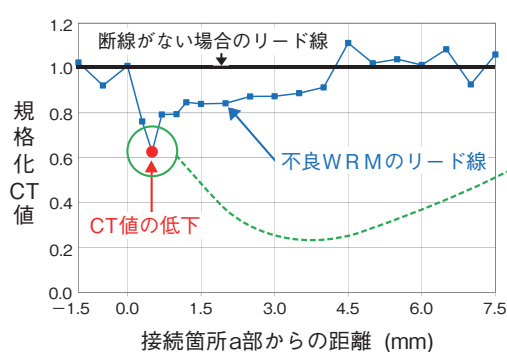
図 13-16 広領域中性子検出器（WRM）

原子炉圧力容器内に設置して中性子束を計測するための保安機器です。

広領域中性子検出器（WRM）は、高温ガス炉の研究開発に用いている高温工学試験研究炉（HTTR）の原子炉圧力容器内に設置されており、中性子束を計測して異常な出力上昇時にスクラム信号を発信するなど保安上非常に重要な機器です（図 13-16）。しかし、WRMは放射化されており、簡単に取り出して炉外で検査することができません。このため、炉内に設置した状態で検出器内部の損傷発生を検知できれば、WRMをよりいっそう健全に運用管理することができます。そこで、電気的検査を用いた新たな損傷検知手法を考案しました。そして、HTTRで運用中に動作不良が生じたWRMを用い、その原因調査も兼ねて本手法の検証を行いました。

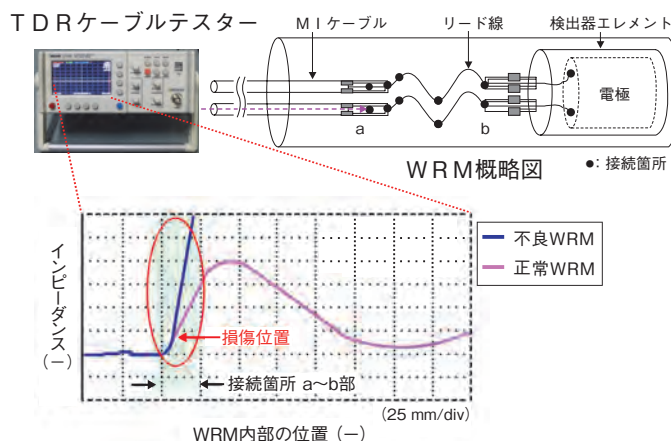
図 13-17 WRM への電気的検査法の適用

TDR法による特性インピーダンス波形観測

TDR法により、正常WRMと不良WRM両者のインピーダンスの変化を比較したところ、不良WRMは、上図WRM概略図の接続箇所a部近傍において、インピーダンスが大きく変化する損傷部があることを検知しました。

ここで、着目した電気的検査法は、ケーブル断線などを発見するために使用されているTDR法です。まず、正常WRMと不良WRMについて特性インピーダンス波形観

察を行い、両者を比較しました。その結果、インピーダンスの変化から、WRM内部リード線の損傷を検知することに成功しました（図 13-17）。次に、電気的検査法の結果を検証するため、不良WRMの非破壊検査及び破壊検査を行いました。非破壊の高エネルギーX線CT検査により、電気的検査法で検知した損傷位置と同じ部位にCT値の低下を確認するとともに、その後に行ったWRMの破壊検査で、直接、該当部位の断線を確認しました（図 13-18）。
