## 6-4 自然現象による原子炉の安全確保の実証に向けて —再稼働後直ちに実施するための試験手順を確立—

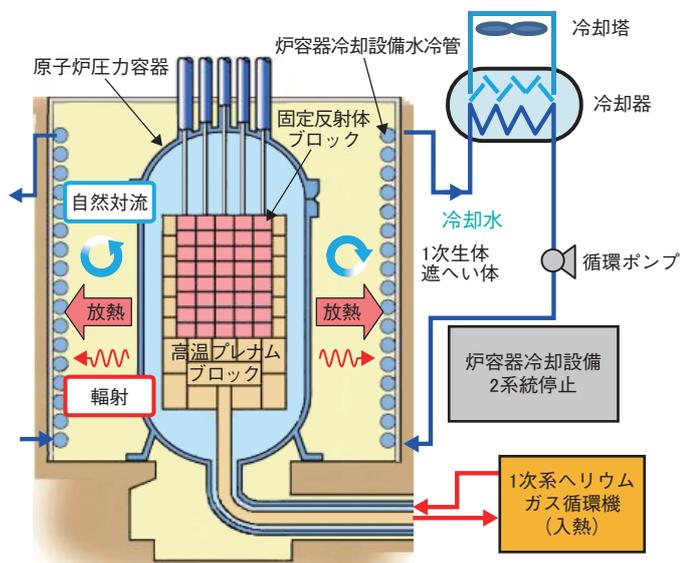
図6-7 炉容器冷却設備

炉容器冷却設備は、炉心の保有熱、崩壊熱を原子炉圧力容器からの自然対流、輻射伝熱によって受動的に除去するために、原子炉圧力容器を取り囲むコンクリート製の1次生体遮へい体の表面に水冷パネルを設けたものです。

高温工学試験研究炉 (HTTR) による安全性実証試験のひとつである炉心冷却喪失試験では、制御棒を挿入させずに原子炉冷却材の強制循環を停止させ、炉容器冷却設備の冷却水を停止させます(図6-7)。これにより、自然現象のみで高温ガス炉の固有の安全性を確保できることを、実際の原子炉を使って実証することで、原子炉を止める機能や冷やす機能が働かない場合でもシビアアクシデントに至らない原子炉を設計できることを示すことができます。

一方、炉容器冷却設備水冷管の熱反射板のない部分に原子炉から直接入熱することから、原子炉の安全性は確保できるものの、財産保護の観点から局所的な温度上昇が懸念されました。万が一、水冷管温度が運転管理上の制限値を超えるおそれがある場合には、炉容器冷却設備の循環ポンプを短時間起動させれば温度上昇が抑制できます。しかし、短時間起動によって固定反射体ブロック等炉内構造物の温度に影響するかどうかについては、水冷管の形状が複雑なため計算による予測は困難でした。

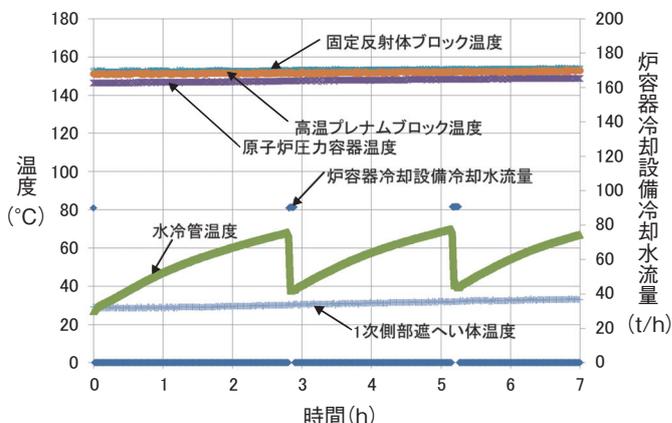
図6-8 水冷管昇温防止対策の有効性

約3時間及び5時間経過後に循環ポンプを数分起動させましたが、水冷管の温度変化に対して、固定反射体ブロック、高温プレナムブロック、原子炉圧力容器、1次生体遮へい体の温度変化が十分小さいことがわかりました。

試験の結果、最高使用温度以下であるものの、運転管理上の温度制限を超えるおそれのある箇所を特定できました。炉心冷却喪失試験で着目すべき固定反射体ブロック、高温プレナムブロック、原子炉圧力容器、1次生体遮へい体の実測温度と並行して実施した数値解析結果との比較検討から、試験時間(7時間)に対して十分短い時間(5分)、循環ポンプを起動させたところ、水冷管の局所的な温度上昇を抑制でき、かつ水冷管の大きな温度変化に対して上記構造物温度への影響がほとんどないことがわかりました(図6-8)。

実施しました。水冷管の局所的な温度上昇箇所を特定するため、複数の熱電対を設置して水冷管温度を実測しました。

また、高精度な電磁流量計を設置して自然循環流量を計測したところ、一時的に増加したあと、減少に転じ、水冷管の冷却に効果がないことがわかりました。
