# 1-17 原子炉事故時の压力容器下部の破損箇所を推定する —高温クリープ試験とクリープ構成則の検討—

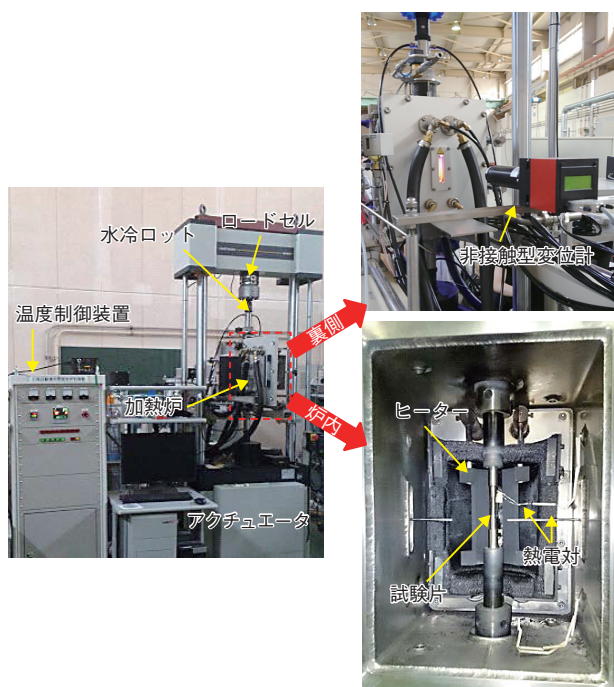
図1-39 高温材料特性試験機

金属が溶ける温度近くまでの材料特性データを取得するため、1600℃まで加熱して引張試験やクリープ試験を行うことのできる高温材料特性試験機を整備しました。従来のクリップゲージなどを用いた測定では不可能だった試験片の変位（長さの変化）を、並行な光線を用いて非接触で測定することで、高温域での測定が可能となりました。

私たちは、東京電力福島第一原子力発電所事故を受けて、炉心熔融後のデブリ等の落下に伴う压力容器下部ヘッドの破損を数値解析により評価する研究を進めています。事故時に高温にさらされる下部ヘッドの解析を行うためには、金属が溶ける温度（融点）近くまでの材料特性が必要です。特に、高温で圧力などの荷重がかかる場合には、時間の経過とともに進行するクリープ変形が顕著になるため、高温域のクリープ特性やそれを数値解析で再現するためのクリープ構成則が必要となります。下部ヘッドを構成する材料に関する既存のデータベースでは、1100℃を超える高温域のデータが不足していたため、それらの材料を融点近くまで加熱して引張試験やクリープ試験を行うことのできる高温材料特性試験機を整備し（図1-39）、材料特性データを取得しました。その結果、引張特性やクリープ特性のデータベースについて、1300℃まで拡充することができました。

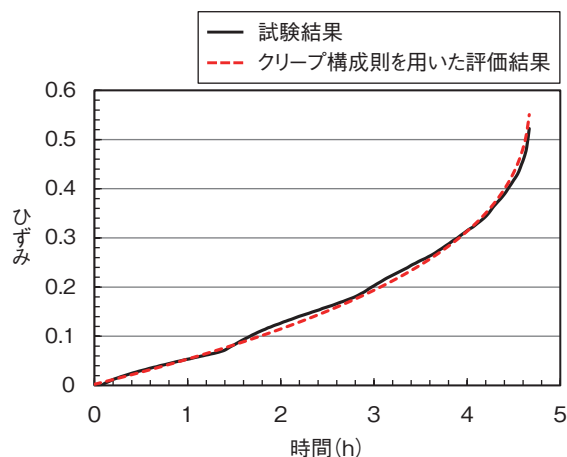
図1-40 高温クリープ試験結果とクリープ構成則の検討

高温下で生じるクリープ変形の結果の一例です。約4.5時間後の破断の直前で、ひずみが急激に増加しています。これは、クリープ変形に伴って、材料中に損傷が蓄えられるためと考えられます。この損傷を考慮したクリープ構成則を用いることで、試験結果を精度良く再現できることを確認しました。

また、取得したクリープ特性のデータベースを基に、クリープ構成則に関する検討を行いました。図1-40の—線は、1300℃のクリープ試験によって得られた時間とクリープ変形の関係です。試験片は、約4.5時間後に約50%伸びて破断しており、その直前に急激に伸びる

速さが増加していることが分かります。この現象は高温になるほど顕著であることから、この現象を踏まえて高温域のクリープ構成則を検討しました。その結果、クリープ変形に伴って蓄積すると考えられる材料中の損傷の程度（損傷指数）と、材料にかかる荷重の両者をパラメータとしてクリープ変形を評価するクリープ構成則を用いることで、試験結果を精度良く再現できることを確認しました（図1-40の---線）。また、このクリープ構成則により、破断時間を精度良く推定できることを確認しました。同様にほかの材料や温度に対して、このクリープ構成則の適用性を確認し、高温域までのクリープ構成則のデータベースを整備しました。以上により、数値解析によって、ある時間における温度や荷重が分かれば、クリープ構成則を用いて損傷指数を求めることができ、クリープ変形により破損に至るまでの時間を推定できる見通しを得ることができました。
