# 1-6 廃セシウム吸着材保管容器の健全性を評価する —放射線照射下での局部腐食の発生可能性を探る—

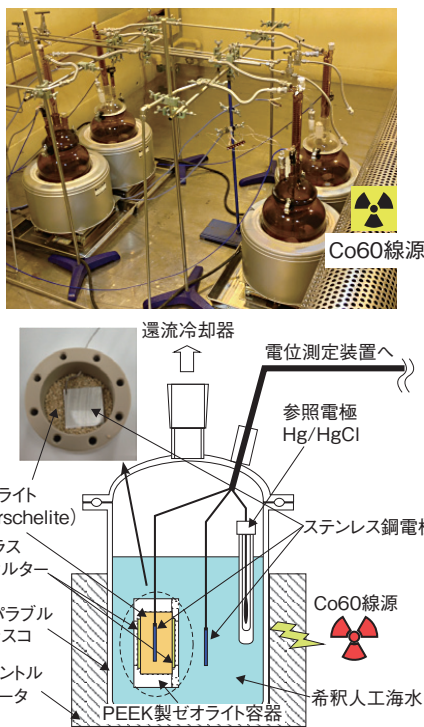
図1-15  $\gamma$ 線照射室内に設置した試験装置外観並びに電気化学試験装置の模式図

耐放射線性と耐食性に優れた容器を用いてステンレス鋼試験電極とゼオライトを接触させ、ガラスフィルターを通じて希釈人工海水に浸漬しました。また、比較のためにゼオライトと接触していないステンレス鋼試験電極も同時に測定しました。

試験は量子科学技術研究開発機構(QST)高崎量子応用研究所にあるコバルト60 $\gamma$ 線照射施設にて行いました。図1-15に $\gamma$ 線照射室内に設置した試験装置写真並びに

電気化学試験装置の模式図を示します。ステンレス鋼電極表面における吸収線量率は一時保管されている保管容器底部における評価最大値（約750 Gy/h）を基準とし、より高い吸収線量率も評価しました。吸収線量率は、線源からの距離を変化させることでコントロールしました。

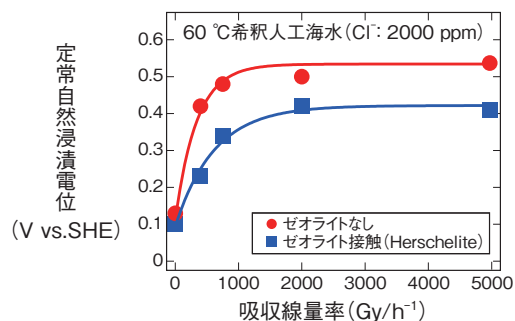
図1-16 吸収線量率に対する定常自然浸漬電位の変化とゼオライト接触の影響

吸収線量率の増加により定常自然浸漬電位は上昇し、局部腐食の発生リスクが高まることが示唆されます。一方で、ゼオライト接触は、この電位上昇を抑制することが明らかとなりました。

図1-16に吸収線量率に対する自然浸漬電位の定常値（E<sub>SP</sub>）の変化を示します。 $\gamma$ 線照射下においては、ステンレス鋼のE<sub>SP</sub>は吸収線量率の増加にしたがって上昇しました。一方で、ゼオライト接触時では、E<sub>SP</sub>上昇が抑制されることが明らかとなりました。これは、ゼオライト接触は局部腐食発生の可能性の低減につながることを示しています。

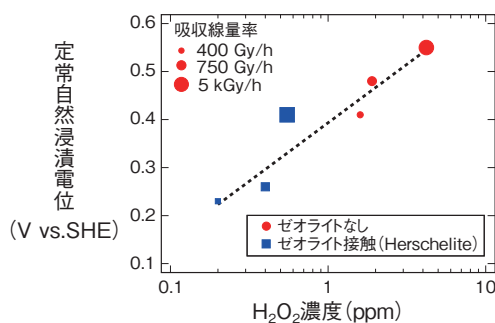
図1-17 定常自然浸漬電位とH<sub>2</sub>O<sub>2</sub>濃度の関係

定常自然浸漬電位が吸収線量率の増加に応じて生成するH<sub>2</sub>O<sub>2</sub>濃度と高い相関を示したことから、ゼオライト接触によるH<sub>2</sub>O<sub>2</sub>濃度の低減が電位低下の原因であることを明らかにしました。

このゼオライト接触によるE<sub>SP</sub>上昇抑制機構の解明のために、 $\gamma$ 線照射試験後の水質分析を行いました。その結果、E<sub>SP</sub>は吸収線量率に依存して生成するH<sub>2</sub>O<sub>2</sub>濃度と高い相関があり、ゼオライト接触はH<sub>2</sub>O<sub>2</sub>分解を促進することで電位上昇が抑制されることを明らかにしました（図1-17）。
