## 6-6 3.11 地震時の高温ガス炉の健全性を明らかにする —耐震評価と外観確認により黒鉛建造物の健全性を確認—

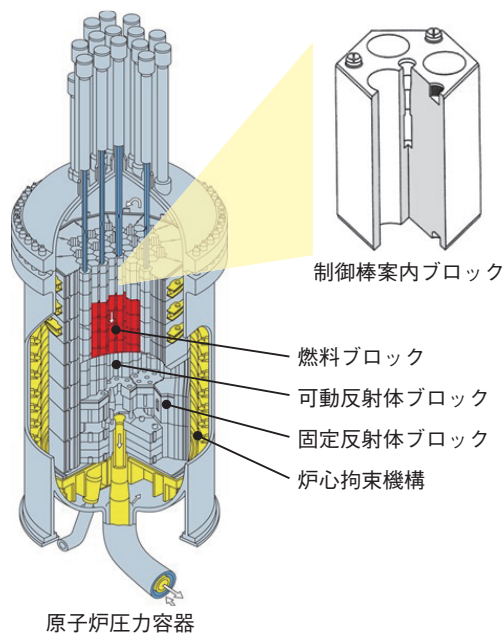
図6-11 HTTRの原子炉压力容器と制御棒案内ブロック  
HTTRの原子炉压力容器内の構造図と制御棒案内ブロックを示しています。原子炉压力容器内の構造物は、主に黒鉛で構成されており、制御棒案内ブロックのほかに燃料ブロック、可動反射体ブロック、固定反射体ブロック等が設置されています。

2011年3月11日に発生した東日本大震災（以下、「3.11地震」）後、原子炉の耐震健全性が重要な懸案事項となりました。HTTRでは、耐震健全性を確認するために、原子炉建家や設備・機器の外観検査を実施しました。しかし、原子炉压力容器内に設置された構造物に対しては、外観検査を実施することは極めて困難です。また、炉内の構造物は、主に黒鉛で構成されており、その周囲に設けた炉心拘束機構により動きが抑制されます（図6-11）。しかし、黒鉛構造物間にわずかな隙間があるので、3.11地震のような大きな地震では、黒鉛構造物同士の衝突により損傷するおそれがあります。このため、耐震解析により健全性を確認する必要がありました。原子炉压力容器内に地震観測装置を設置できないため、黒鉛構造物に加わる地震動は解析により算出する必要があります。解析で用いる地震動は、原子炉建家内外に設置された地震観測装置により取得した地震動と原子炉建家を支持する地盤の伝達関数との関係より算出します。黒鉛構造物の耐震評価の手法は、原子炉建家、原子炉压力容器、黒鉛構造物の順に外側から内側へ評価を進めて

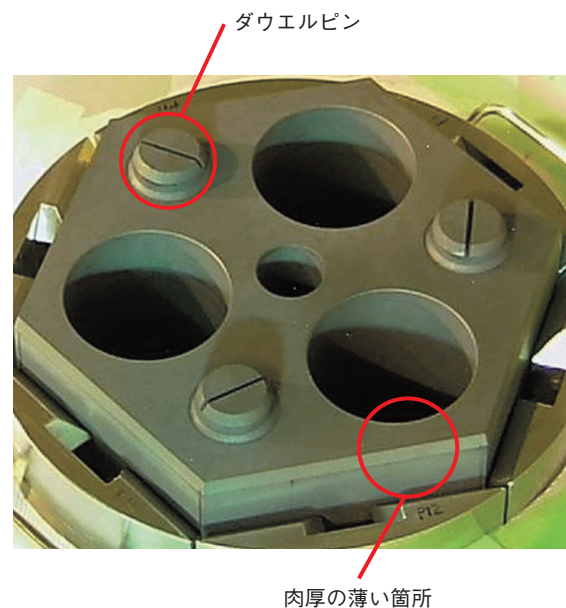
図6-12 制御棒案内ブロックの外観検査  
原子炉压力容器内の制御棒案内ブロックは、起動用の中性子源の交換作業の際に取り出されました。東日本大震災後、初めて外観検査を実施、損傷等の異常がないことを確認するとともに、耐震解析結果の妥当性を検証できました。

一方、HTTRでは2015年10月に原子炉起動用の中性子源の交換作業を実施し、その際に炉心内の中性子源を装荷している制御棒案内ブロックを取り出し、外観検査を実施しました（図6-12）。炉内構造物の取り出し作業は、3.11地震以後初めてであり、直接健全性を確認できる絶好の機会となりました。外観検査の結果、地震荷重が集中する制御棒案内ブロックの肉厚の薄い箇所や凸形状であるダウエルピンを含めて、全ての箇所に損傷等の異常がないことを確認するとともに、耐震解析結果の妥当性を検証できました。
