## 8-5 管理区域内火災等による汚染履歴のある施設の廃止措置 —大型グリーンハウスによるウラン濃縮研究棟の一括解体—

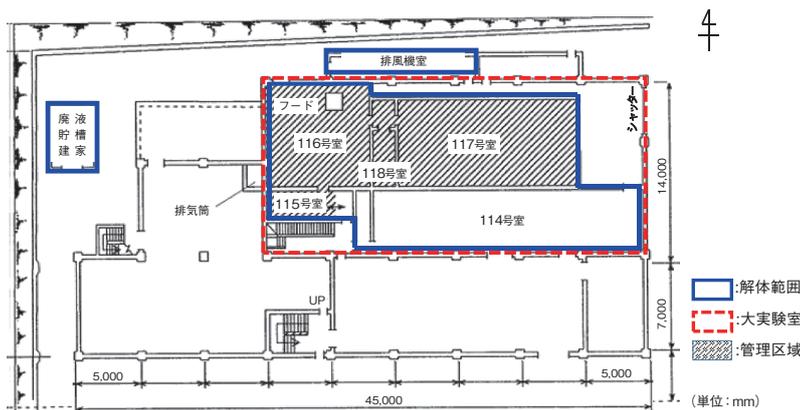
図8-14 「ウラン濃縮研究棟」1階平面図

廃止措置時点において「ウラン濃縮研究棟」では、大実験室内に設置された鉄骨構造の部屋の一部を管理区域としていました。また、管理区域の周囲には排気・排水設備等が設置されていました。

本施設は、建家内の非管理区域にある大実験室と呼ばれる吹き抜けの部屋（約420 m<sup>2</sup>）に、独立した鉄骨構造の部屋を設け、その一部を管理区域（約182 m<sup>2</sup>）としていました。平面図を図8-14に示します。

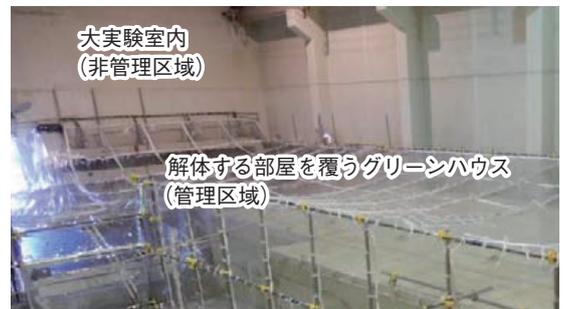
図8-15 大型のグリーンハウスの設置

火災により汚染が広がった管理区域を含む部屋を解体・撤去するため、それらを覆う大型のグリーンハウスを設置しました。

本施設では、1989年に発煙事象、1997年に火災事故が発生し、管理区域内にウランによる汚染が拡散しました。廃止措置の事前調査では、その際の残存汚染が床と壁面の境目等にも確認されました。このため、原子力科学研究所において過去に実績のある「管理区域である部屋内部の壁や床の汚染を完全に除去して管理区域を解除する工法」を採らずに、「部屋を全て解体撤去する工法」を採用しました。本工事では、汚染が広がった管理区域を区画する壁や天井を丸ごと解体するため、解体工事中に管理区域から非管理区域に汚染が漏れいするのを完全に防ぐ必要があります。汚染拡大防止措置については、管理区域の部屋が設置された大実験室全域を一時

的な管理区域として汚染拡大を防ぐ方法も検討しましたが、管理区域解除時に要する汚染検査の労力が膨大となるため、解体する部屋全体を覆う大型のグリーンハウス（図8-15）を設置し、管理区域の部屋を慎重に解体する方法を用いました。また、床面は汚染の飛散を防止するため汚染箇所の粘着シートによる固定を行ったうえで床材剥離を実施し、汚染の残存するコンクリート面のはつりは、作業場所ごとに部分的なグリーンハウスを設置して集塵機能付きの電動工具を用いて行いました。

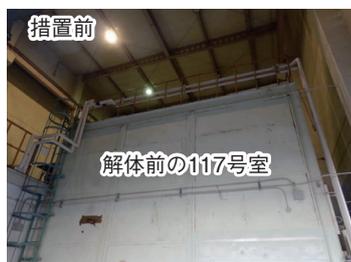
図8-16 廃止措置前後の大実験室内の様子

117号室の解体

管理区域を設定していた部屋を解体・撤去し、空となった大実験室内を北東のシャッター付近から見た様子です。管理区域解除後は一般施設として利用しています。

「ウラン濃縮研究棟」の廃止措置は、汚染拡大防止措置、火災防止対策など安全に配慮して作業を遂行し、計画どおり2019年度に管理区域の解除を無災害で達成しました（図8-16）。管理区域の解除後の建家は、一般施設として利用しています。本施設の廃止措置により得られた知見は、除染が困難な汚染が残存する施設の安全な廃止措置の遂行に活かせるものと考えています。
