## 【技術報告】

# アスファルト固化処理施設の火災爆発事故と修復作業

青嶋 厚 伊波 慎一 小坂 哲生  
川野辺俊夫 堀越 義紀 上野 勤  
高橋 敏 寺門 茂 大森 健彦  
東海事業所 環境施設部

The Fire and Explosion Incident and Restoration Work at the Bituminization Demonstration Facility

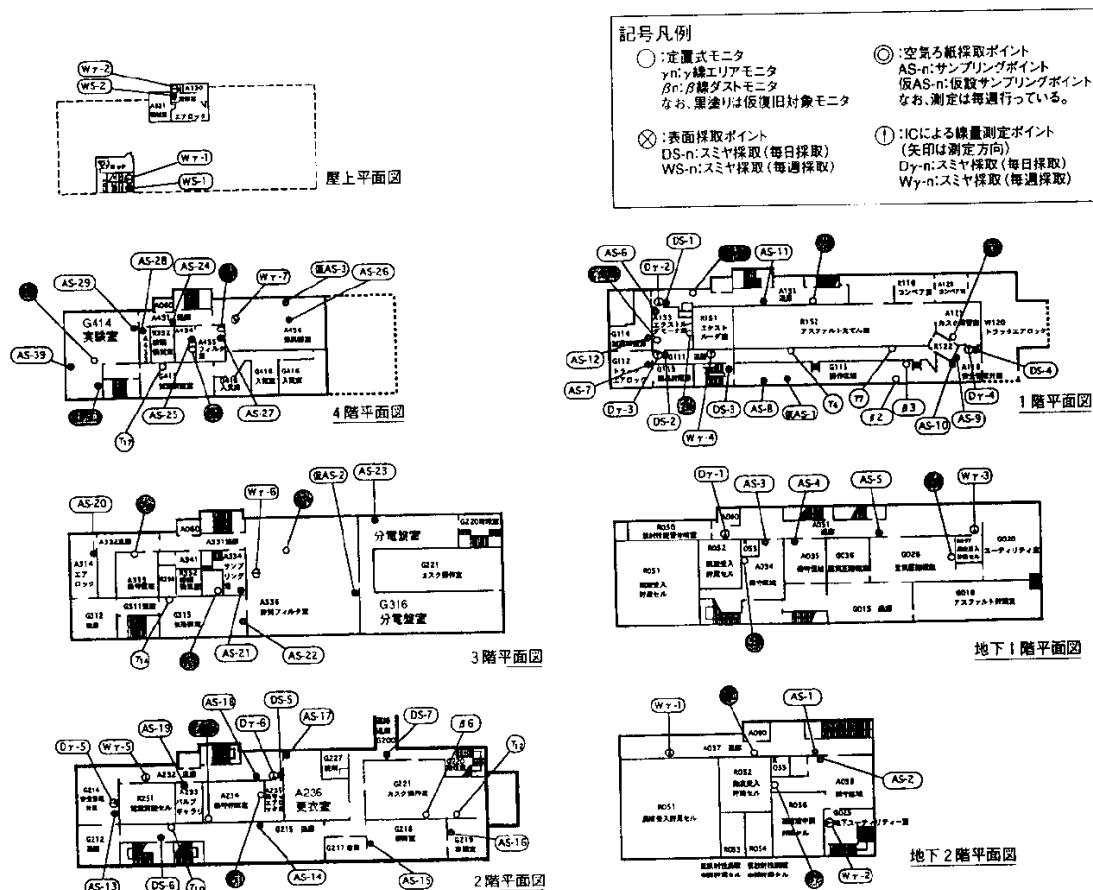
図5 アスファルト固化処理施設内放射線モニタリング状況図 (10月7日現在)

施設内の放射線モニタリングは、事故により定置式モニタの $\gamma$ 線エリアモニタと $\beta$ 線ダストモニタのうち、一部が損傷して連続測定ができなくなった。3月17日から、限られたポイントではあるが、毎日入城し定常的な測定を開始した。また、損傷した定置式モニタの代替として仮設モニタを設置するとともに、施設内の放射線状況を的確に把握するために、5月16日から線量当量率、空气中放射性物質濃度及び表面密度の定期的な放射線モニタリングを開始した。その後、9月24日に定置式モニタを回復旧したこと及び9月30日に仮設換気設備が回復旧したことに伴い、測定ポイント等を変更した。図5に10月7日時点の施設内放射

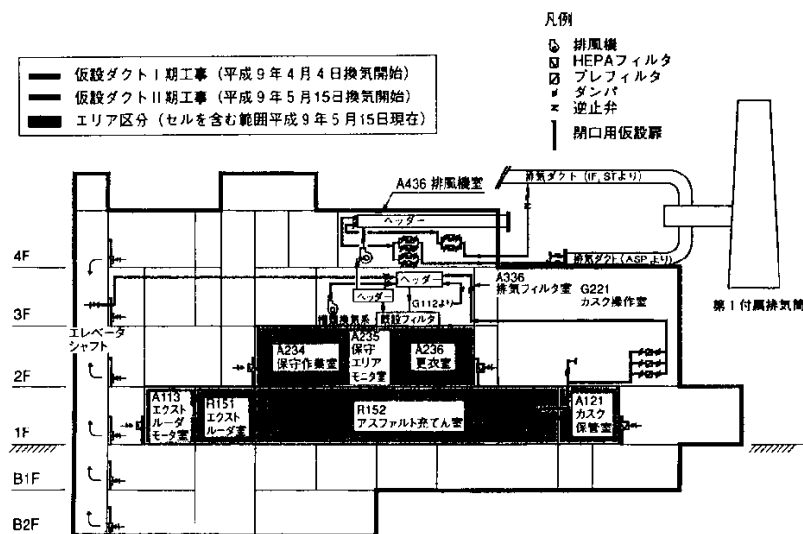
図6 アスファルト固化処理施設のエリア区分と仮設換気

エクストルーダ室 (R151)、アスファルト充てん室 (R152) からの排気を行う仮設換気設備の仮設ダクトをアスファルト充てん室 (R152) から既設セル換気系排気フィルタ入気ヘッダを介して、焼却施設からの排気ダクト (既設排気ヘッダから第1付属排気筒へ接続される排気ダクト) まで設置し、既設のセル換気系 (R系) 排風機による換気を行った (図6参照)。換気は4月4日より行い、排気量は約2,300m<sup>3</sup>/hとした。なお、ユー

ティリティが使用できないため、槽類換気系（タンクからの排気）におけるヨウ素除去は活性炭フィルタ（チャコールフィルタ）を仮設して行った。これにより、施設内と外部との差圧を約3 mmH<sub>2</sub>O程度生じさせ、建家からの放射性物質の漏洩防止を図った。

設置した。これら2系統による換気は5月15日より開始し、排気風量は約10,500 m<sup>3</sup>/hとした。仮設換気によるエリア区分と仮設換気を図6に示す。

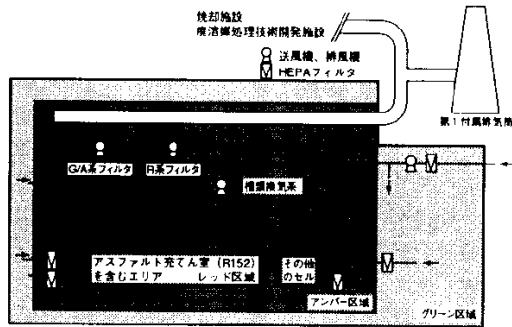
図8 アスファルト固化処理施設のエリア区分と換気設備

仮設の換気制御盤を製作し第三低放射性廃液蒸発処理施設（Z施設）の事務室（W213）に設置して配線工事を行い、この制御盤で既設換気設備の運転及び監視ができるようにした。既設換気設備は送風機2台のうち1台（1台予備）、建家換気系排風機とセル換気系排風機は3台のうち1台（1台予備）を運転することとし、排気風量は約40,000m<sup>3</sup>/hとした。既設換気設備の運転は、9月29日に約20,000m<sup>3</sup>/hまで、9月30日に約43,000m<sup>3</sup>/h（火災爆発事故以前の約1/2）まで排気風量を増加させた。その後、排気風量をほぼ一定に保ちながら、各エリアの風量、負圧の調整を10月6日から開始した。この調整については、グリーン/アンバー及びレッド各エリアに設置した仮設の差圧計を第三低放射性廃液蒸発処理施設（Z施設）の事務室（W213）で監視しながら風量調整用ダンパの開度の調整を行い、11月13日に終了した。

既設換気設備の仮復旧時の施設のアスファルト固化処理施設のエリア区分と換気設備を図8に示す。

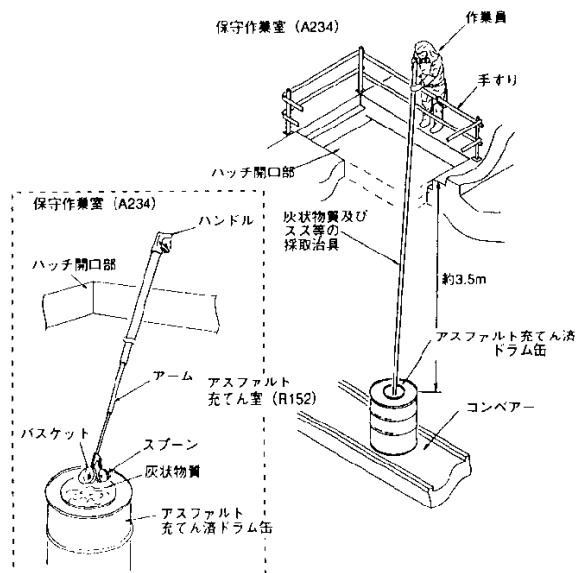
図12 灰状物質等の採取図

アスファルト充てん室（R152）内の試料（灰状物質、煤、破片）を5月26日に採取した。本作業では、特殊な採取治具を考慮し、まずそのモックアップ及び作業員への教育・訓練を行った。その後、充てん室上部の保守作業室（A234）のハッチ開口部から遠隔操作（図12）により、2本のドラム（A8、A9）及びその周辺から各試料を採取した（図16参照）。

灰状物質と破片の採取は、図12に示した採取治具を使用して行い、煤の採取は採取治具のスプーン部にネルスミヤを貼りつけ、セル壁にネルスミヤをこすることで行った。採取した灰状物質を写

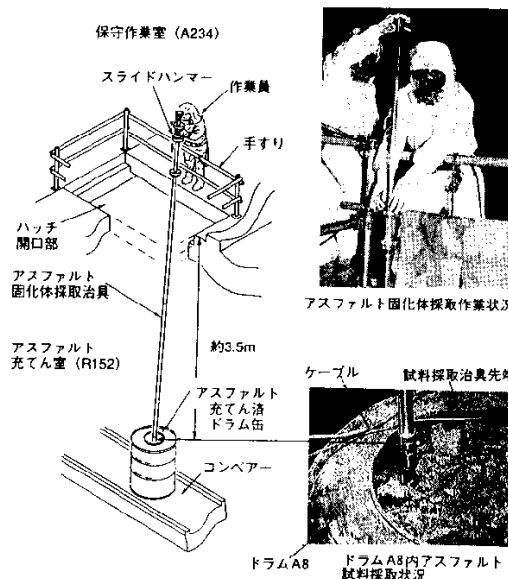
図13 アスファルト固化体採取作業概要図（打撃採取方式）

本作業についても、灰状物質等の採取と同様に、充てん室上部の保守作業室（A234）から遠隔操作（図13）により試料採取を行った。採取は図13に示したように、作業者がスライドハンマーを打撃しコアをアスファルト固化体に打ち込んで行った。

表面には灰状物質は確認されず、ほぼ模擬アスファルト固化体と同様の硬さであり、ハンマーの打撃により約330mmまで採取治具を挿入し、約120gの固化体を採取することができた。採取した固化体を写真2に示す。なお、採取した固化体の外観は、棒状であり、模擬アスファルト固化体と同様の粘性が感じられた。

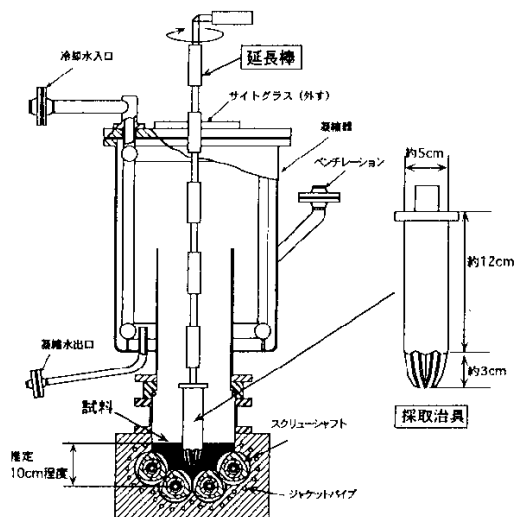
図14 エクストルーダ内試料採取概要図

混合物は比較的軟質であったため、約150mm押し込むことにより、治具内に回収できた。採取した混合物を写真3に示す。

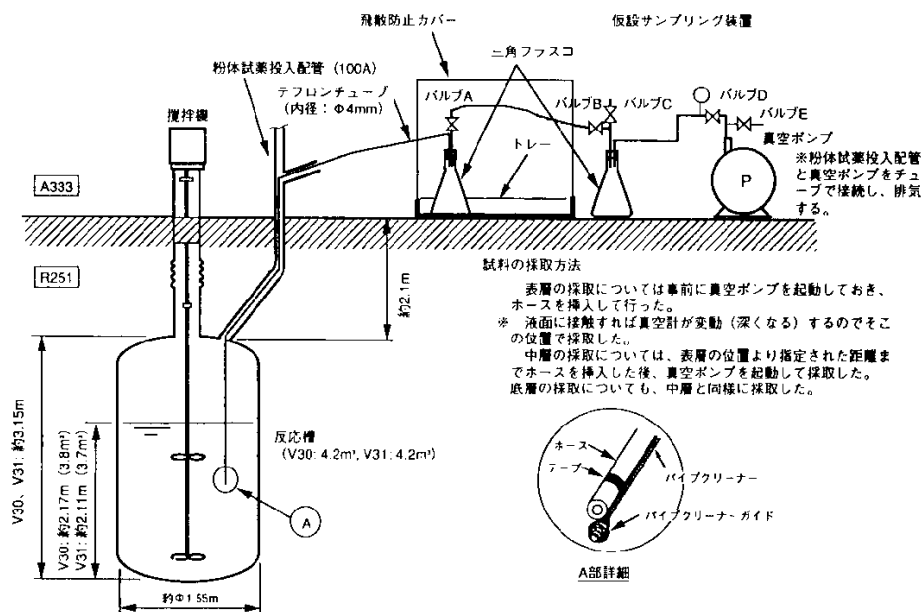
図15 反応槽 (V30、V31) 直接採取概念図

廃液受入貯槽(V21)、反応槽(V30、V31)、供給槽(V32、V33)内に保持されている対象廃液の試料採取を7月2日～9日、再採取を8月7、8日に行った。試料採取は、図15に示すように真空ポンプ等を備えた仮設サンプリング装置による直接採取と既設サンプリングベンチにより実施した。

粉体試薬投入配管から試料採取用チューブを挿入し、仮設サンプリング装置で表層、中層、底層から各々約1.5  $\ell$ 採取した。

採取した試料の色は、それぞれ表層、中層部は淡黄色であり、底層は、青みがかった乳白色であった。ただし、V31底層部の廃液は淡黄色であった。これは、火災爆発当時、試薬投入が途中
