# 東海再処理施設の腐食環境と機器の腐食速度評価

東海事業所 再処理センター

Corrosion Circumstance in the Tokai Reprocessing Plant and Evaluation of the Corrosion Rate

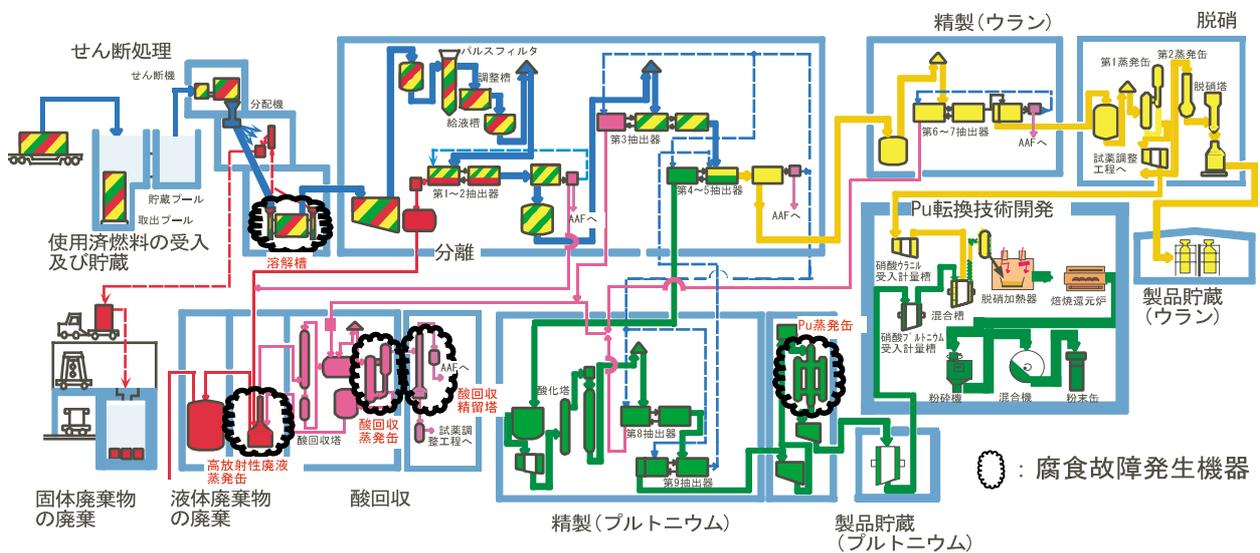
図1 東海再処理施設における主要な機器の腐食発生箇所概要図

これまで東海再処理施設においては、酸回収蒸発缶や濃縮ウラン溶解槽などの加熱機器の腐食故障が発生したが、材質の変更や施工技術の改良・開発などを行い、故障した機器の更新や補修を行ってきた(図1、表1参照)

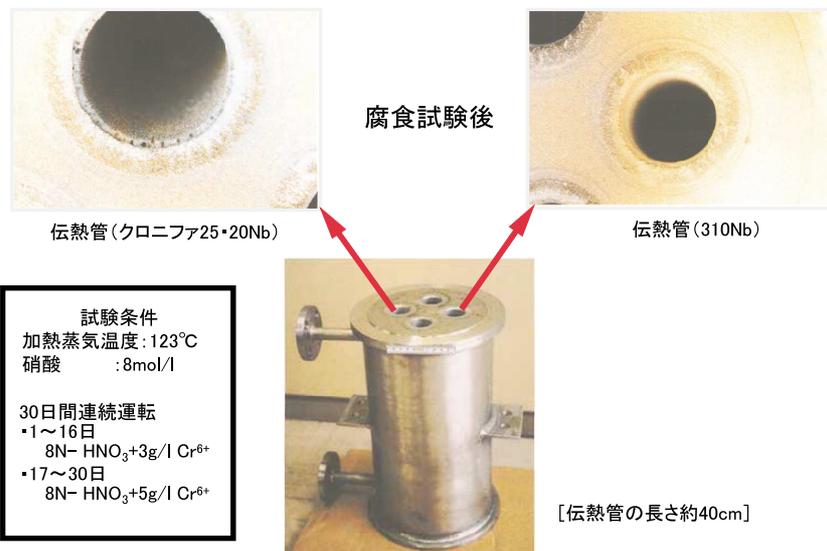
写真4 模擬蒸発缶腐食試験

た溶液による比較試験を行った(写真4参照)。この結果、クロニファー 25.20Nbの腐食速度はNAR310Nbの約2倍で、住友化学(株)で実施された酸回収蒸発缶実証機における結果<sup>6)</sup>と同程度であることが示され、かつ、クロニファー 25.20Nbの伝熱管に、第二代の酸回収蒸発缶で見られた溝状の腐食が確認された。この溝状腐食の先端部分についてX線マイクロアナライザーによる面分析を行ったところ、材料製造時に添加されていたLa, Ceと不純物として含まれているSの偏析が認められ(写真5参照)、この偏析が加工フロー腐食

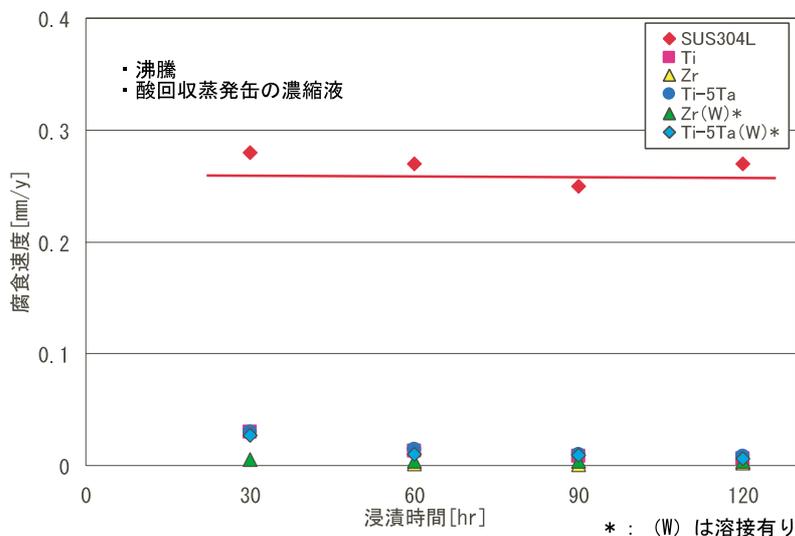
図3 浸漬時間と腐食速度の関係

酸回収蒸発缶の材質変更に伴い、酸回収蒸発缶の濃縮液(表3参照)を用いてSUS304L、Ti、Zr、Ti 5Taの各材料の腐食試験を行った。この結果、SUS304Lは約0.3mm/yの腐食速度を示したが、その他の材料は、溶接の有無にかかわらず優れた耐食性を示し(図3参照)<sup>10)</sup>、パブルメタルが酸回収蒸発缶環境において優れた耐食性を示すことが確認できた。ただし、Zrについては、定電位(1.5V)の腐食試験を行うと、初期段階において孔食状の腐食が始まり、時間の経過とともに全面に広がっていく腐食形態を示すことが確認された(写真7参照)。この現象は、酸回収蒸発缶内溶液だけではなく、純硝酸溶液においても生じ、1.4V以上の電位においてZr表面の酸化皮膜が破壊される現象として既に報告されている<sup>11)</sup>。

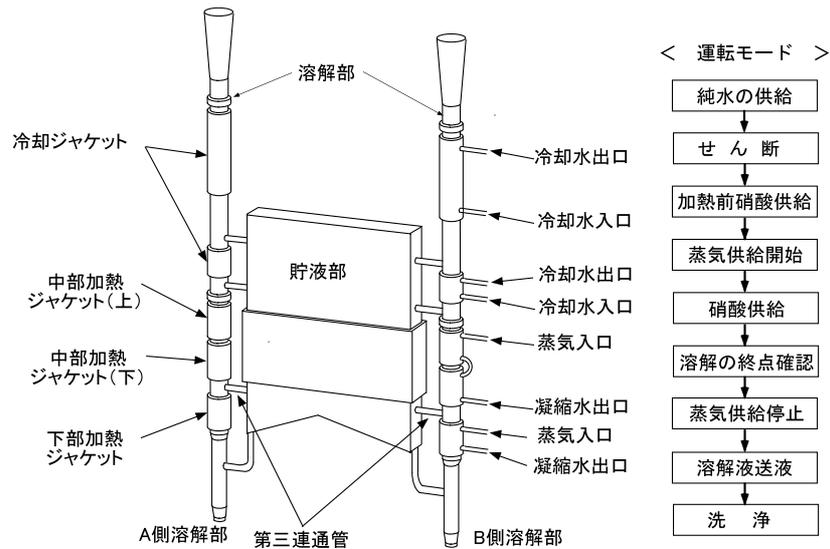
図4 濃縮ウラン溶解槽概要図

する加熱機器で、2本の円筒状の溶解部と平板状の貯液部から構成されている (図4参照)。

当初設置されていた溶解槽 (242R10, R11) は、1982年4月に242R11が約3,100時間の運転後に、1983年2月には242R10が約4,100時間の運転後に、加熱部の溶接線に腐食による貫通孔が発生したため、両溶解槽とも遠隔で補修するとともに、1984年には新たな溶解槽242R12を設置し、合計3

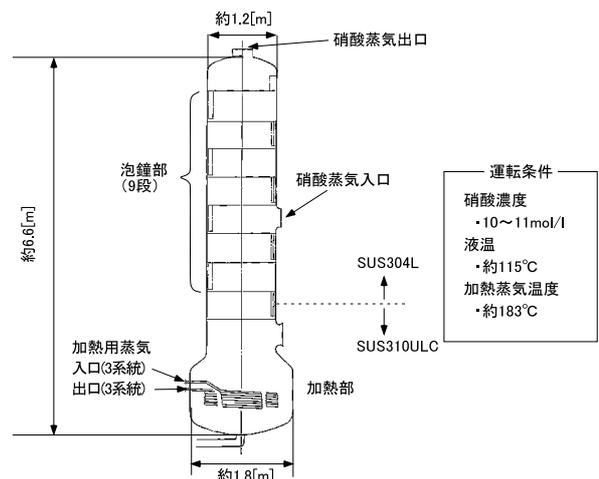
図7 酸回収精留塔概要図

と5段目の泡鐘段の間に導入し、10~11mol/lの硝酸を回収する加熱装置である。材質は、泡鐘段部がSUS304Lで、加熱部はSUS310ULCであり、加熱蒸気温度は約183℃、加熱運転時の液温は約115℃である(図7参照)。なお、回収される硝酸中の放射性物質は、極微量である。

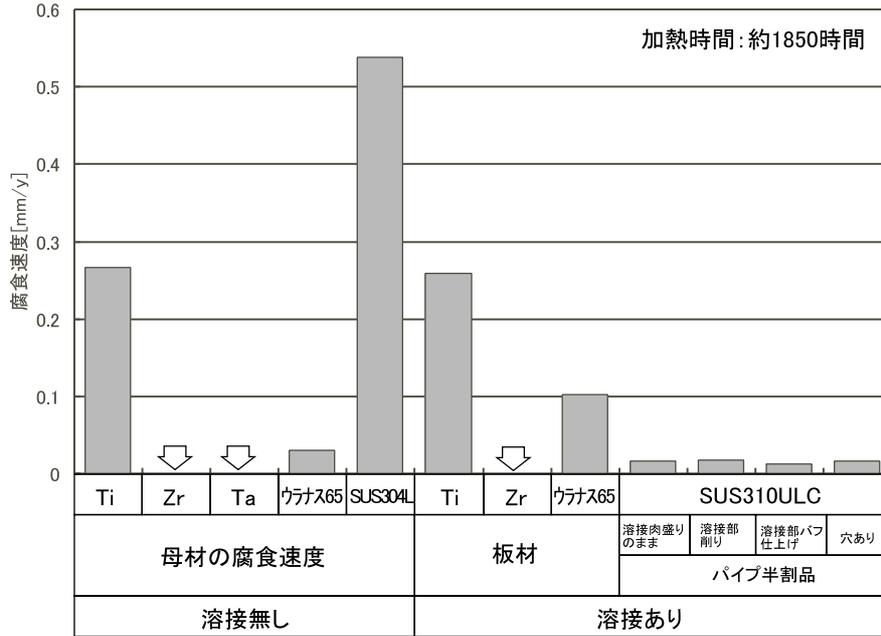
図9 酸回収精留塔内浸漬試験結果

この試験では、本環境における他の材料の耐食性についても確認するため、Ti, Zr, ウラナス65, SUS304Lの浸漬試験も併せて行った。その結果を図9に示す。

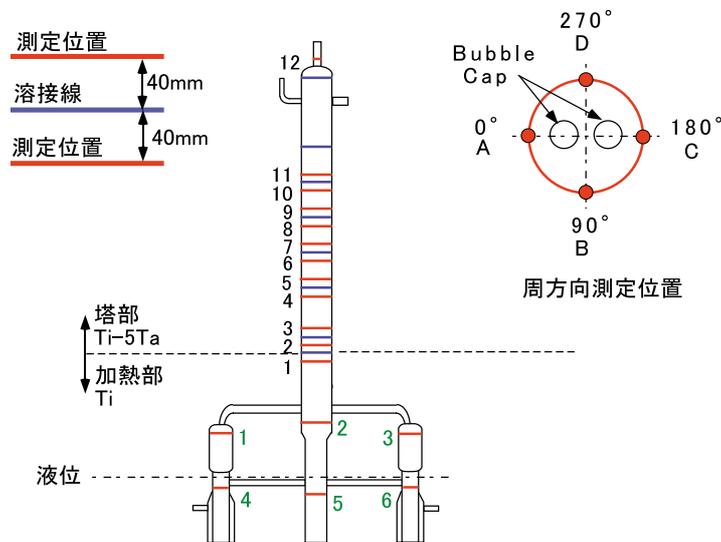
図14 プルトニウム溶液蒸発缶における肉厚の測定位置

第三代の蒸発缶については、機器の健全性を確認する目的で定期的に点検を行ってきている。塔部については、溶接線をはさんで上下40mmの位置及び塔頂部を、加熱部については上部を、各位置において周方向に90°ごとに4点、超音波肉厚計にて肉厚測定を行っている(図14参照)。

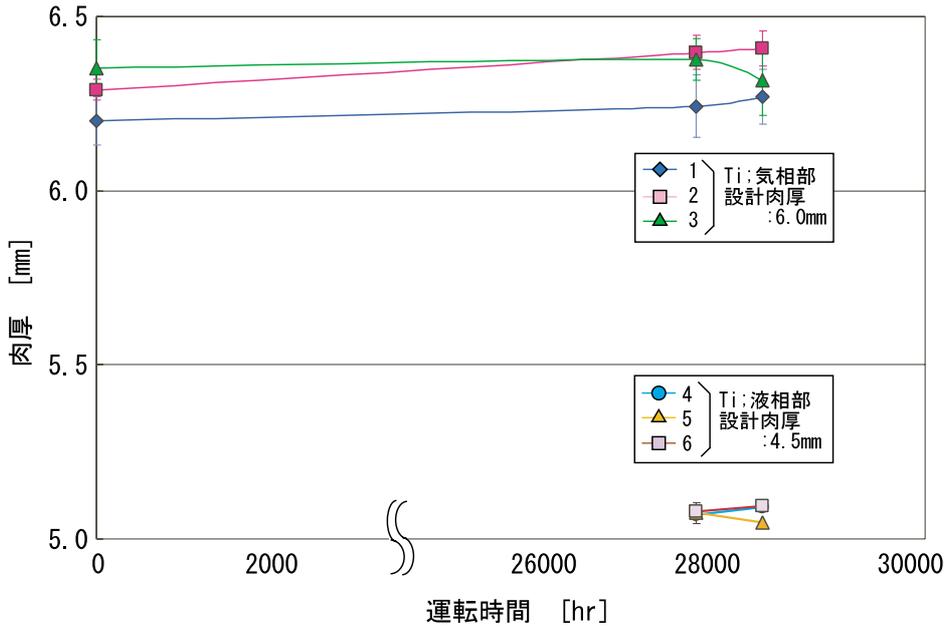
図15 プルトニウム溶液蒸発缶加熱部の肉厚測定結果

図15から、Ti製の加熱部は約28,000時間以上の加熱時間が経過した現在でも殆ど腐食が進行していないことがわかる。一方、図16及び図17から、塔部は初期の段階での減肉が大きいが、その後は小さく、一定の割合で減肉していることが分かる。また、図17に示すように、減肉傾向が大きい初期の値を除いた結果を用いて、最小二乗法により傾きを求め腐

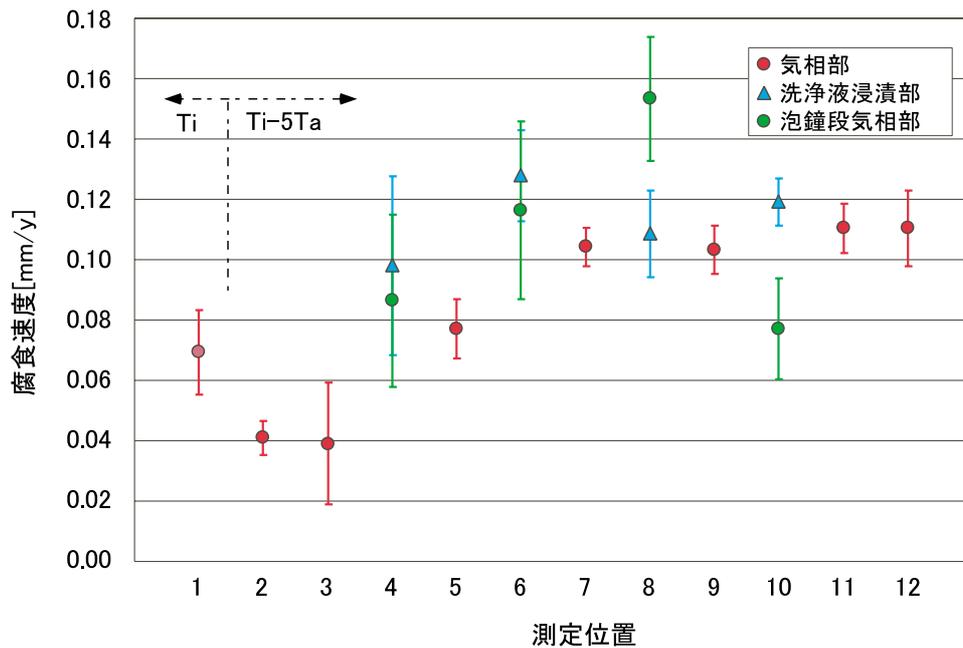
図18プルトニウム溶液蒸発缶塔部における腐食速度

食速度を評価した。各測定点における腐食速度を、気相部、洗浄液浸漬部及び泡鐘段気相部に区別して図18に示す。これは、図19に示すように、塔部の測定位置のうち、5, 7, 9, 11については、気相部に相当するが、4, 6, 8, 10については、泡鐘段の洗浄液に浸漬している部分(A, C, D)と気相部に相当する部位(B)があるためである。

定点8までは徐々に大きくなっているが、測定点9から測定点12までは、ほぼ一定となっている。Ti-5TaはTiと比較して耐食性は向上しているものの、主成分であるTiと類似の腐食挙動を示し、プルトニウム溶液の飛沫の影響がある下部ほど腐食速度が小さくなっている。このことは、蒸発濃縮によって発生するプルトニウムの飛沫が、5段ある泡鐘段のうち下部の3段でほぼ洗浄できている

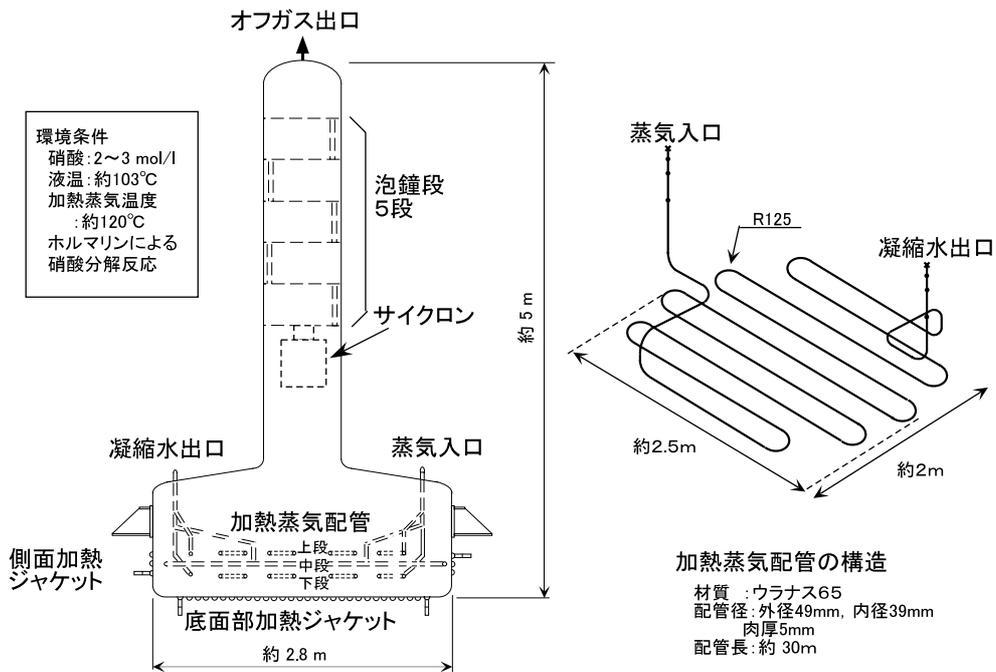
図20 高放射性廃液蒸発缶概要

する系統、及び内部に3系統(上,中,下)の蛇行した加熱蒸気配管の合計5系統の加熱蒸気の供給系がある。塔部には、蒸発蒸気などに同伴する放射性廃液の飛沫を除去するためのサイクロンと5段の泡鐘段が設置されている(図20参照)。

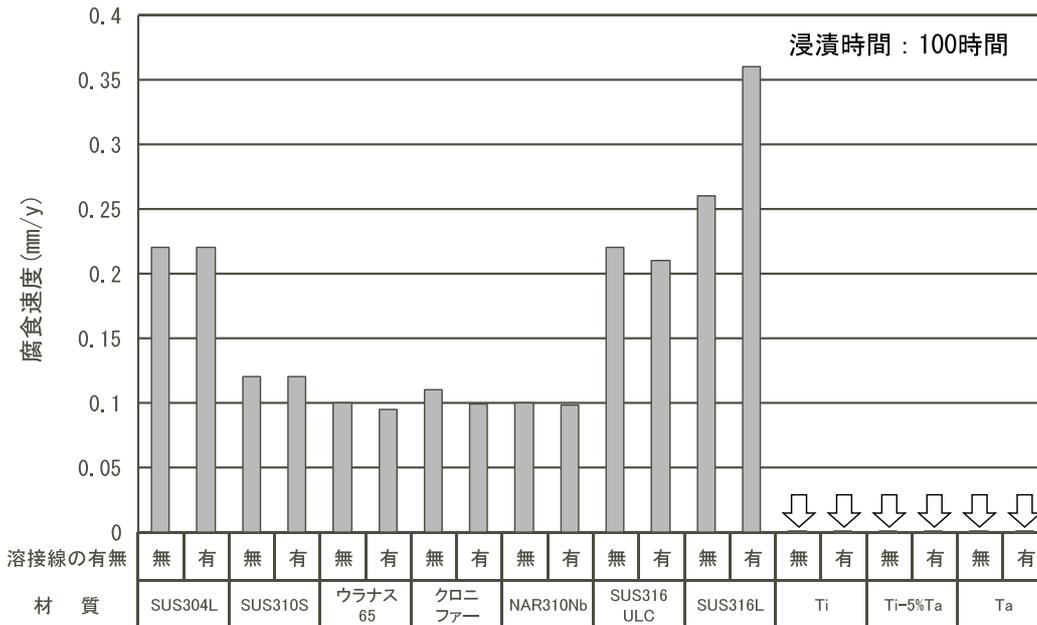
図22 高放射性実廃液による沸点での浸漬試験結果

各種材料の高放射性廃液による腐食試験 (沸点, 100時間浸漬) を行った結果を図22に示す。この試験で用いた高放射性廃液は、PWRの燃料 (燃焼度 24 459MWD/t, 冷却日数694日) の溶解液から溶媒抽出操作によりUとPuを除去した後 蒸発濃縮を行い、更に水酸化ナトリウム溶液を用いて硝酸濃度を 3 mol/l に調整したものである (表5 参照)。

この結果から、高放射性廃液蒸発缶の材料であるウラナス 65の腐食速度は、0.1mm/y程度であった。この浸漬試験で得られた腐食速度は、伝熱面である実機の加熱蒸気配管で得られた液浸部位の腐食速度 (0.05~0.2mm/y) とほぼ同程度となっている。本来であれば伝熱面の腐食速度の方が数倍大きくなるはずである。このことは、実機においてはホルマリンによる硝酸分解でNOxガスが発生するが、NOxによる腐食の低減効果と伝熱面の加速効果が相殺されているものと考えられる。また、この高放射性廃液を用いて室温における各種ステンレス鋼の約1,700時間の浸漬試験を行った結果を図23に示す。各材料ともに、0.03mm/yを下回る値となっている。

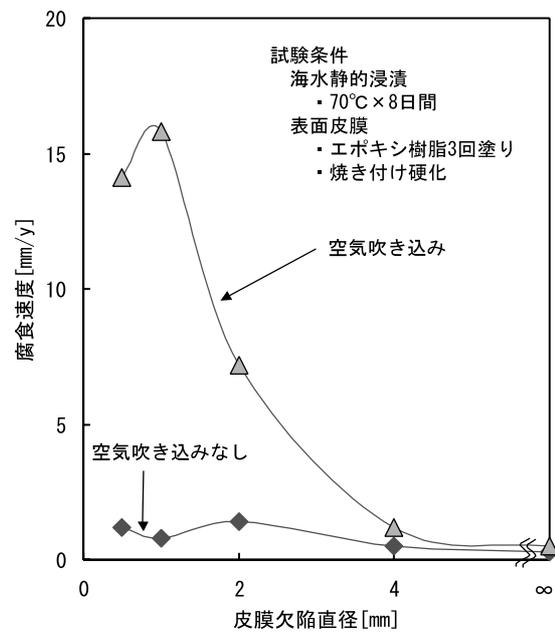
図24 鉄鋼中の海水腐食に及ぼす樹脂被膜欠陥の影響<sup>16)</sup>

直径約2cmの丸い貫通孔となっている(写真11参照)。大久保<sup>16)</sup>によれば、被覆を施した炭素鋼の海水による腐食試験の結果、空気を吹き込んだ条件では、直径約1mmの被覆の欠陥がある場合に最も腐食速度が大きくなり、15mm/yを超える値となることが報告されている(図24参照)。

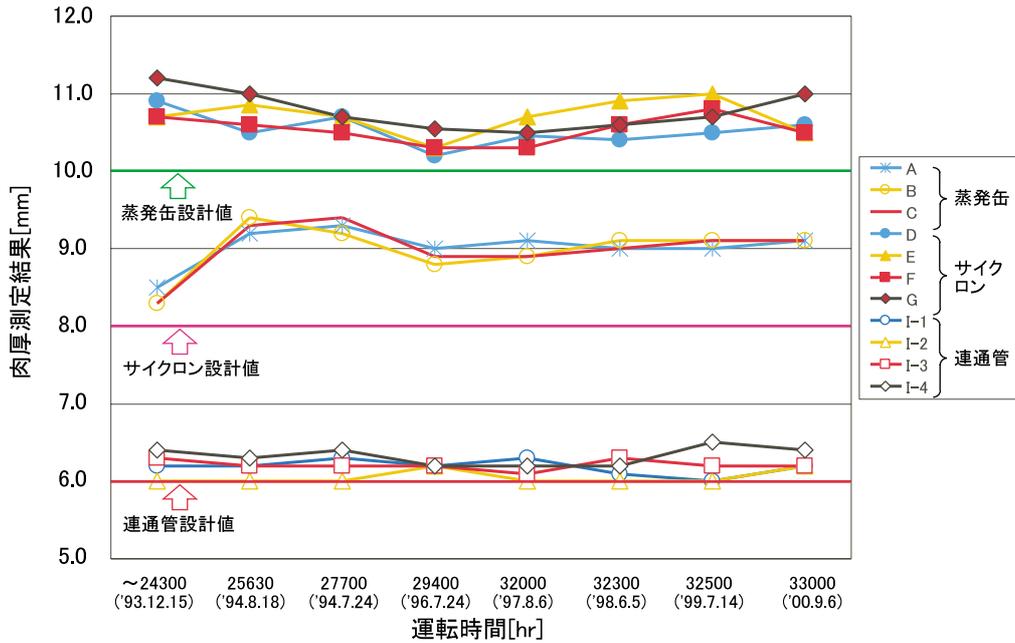
図25 低放射性廃液第3蒸発缶肉厚測定結果

これらの機器では、腐食による故障は発生していないが、健全性を確認するとの観点から、第1蒸発缶を除いて肉厚測定を行っている。そのうち、最も加熱時間の長い低放射性廃液第3蒸発缶及び、リン酸溶液を蒸発濃縮するリン酸廃液蒸発缶の測定結果を、図25及び表6に示す。

ともに、有意な減肉は認められていない。また、リン酸廃液蒸発缶については、内部点検を行ったところ、溶接線のリップル線も鮮明で金属光沢を有しており、健全である（写真12参照）。
