# 再処理施設酸回収工程スチームジェットの故障要因調査

Investigation of Causes of the Failed Steam Jet in the Acid Recovery Process of Tokai Reprocessing Plant.

東海再処理施設の酸回収工程において送液装置であるスチームジェット（273J202）で生じた故障の原因について調査した。回収されたスチームジェットの観察結果から、スチームジェット吸引室内の蒸気ノズル付け根付近を起点に、構造体内部を貫通する腐食による欠陥が生じたことがわかった。

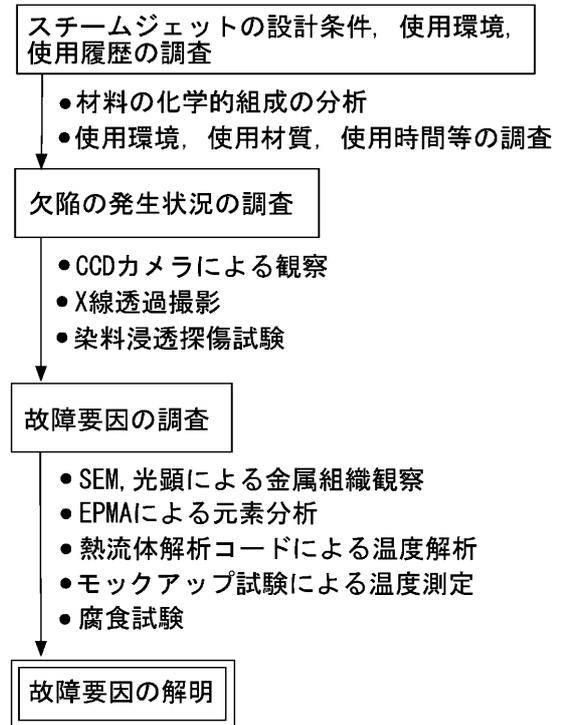
図1 スチームジェットの調査フロー図

設備更新の際に回収したスチームジェットについては，故障要因を解明するための詳細な調査を実施した。調査は故障したスチームジェット(273J202)と，比較のために予備機(273J203)及び同工程のスチームジェット(273J204)の合計3基を対象とし，マクロ観察，金属組織観察，元素分析，温度解析，腐食試験などの結果から故障が発生した要因及び環境条件との相関を明らかにした。故障要因の解明に至るまでの調査フローを図1に示す。本報告ではこれら一連の調査結果について述べる。

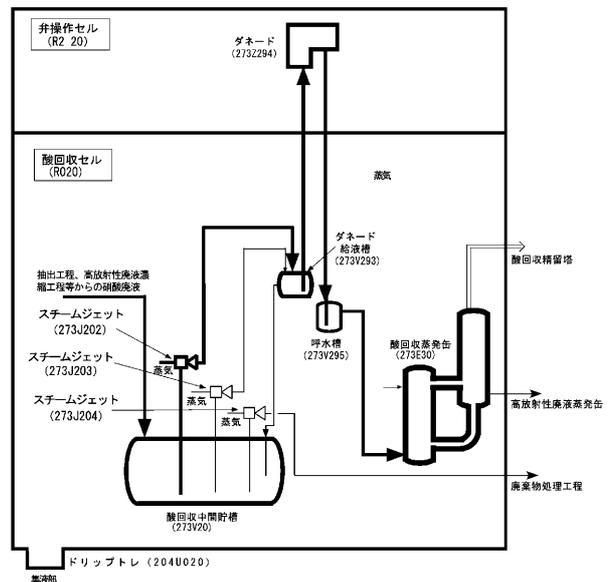
図2 酸回収蒸発缶供給系概要図

に集められた硝酸廃液は、スチームジェット (273J202) により酸回収蒸発缶 (273E30) へ送られ蒸発濃縮される。この送液系統には、予備のスチームジェット (273J203) が設けられている。濃縮された硝酸廃液は高放射性廃液蒸発缶へ送られる。酸回収蒸発缶からの硝酸蒸気は酸回収精留塔に送られ、濃硝酸として回収し、試薬調整工程へ送り再利用される。スチームジェット (273J204) は、酸回収中間貯槽から廃棄物処理工程へ送液する場合に用いられる。

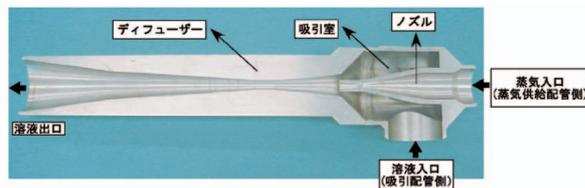
図3 スチームジェットの構造

スチームジェットは流体を輸送するための装置である。吸引室、ディフューザー、ノズルで構成され、駆動流体として蒸気をノズルから噴出することにより吸引室が減圧されて液体を吸引し、これがディフューザーへ吐出される。スチームジェットの断面構造の一例を図3に示す。本工程において使用に供されたスチームジェットはフランス Saint-Gobain 社製のものである。JIS-SUS304L 相当の材料を用い、鋼塊を鍛造または圧延により一定方向へ引伸ばした丸棒からの削り出しにより

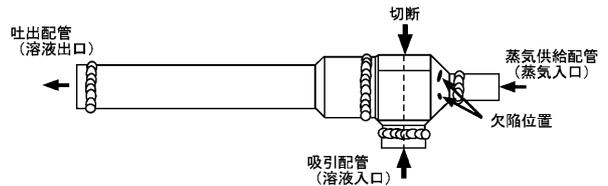
図6 スチームジェットの切断箇所

スチームジェット3基の吸引室部分を図6のように切断し、吸引室内部の観察を実施した。
