モニタリングポスト用電離箱検出器におけるノイズ発生と対策

大洗工学センター 安全管理部
*検査開発株式会社

Countermeasure against Electromagnetic Wave Noise at Ionization Chamber for Monitoring Posts

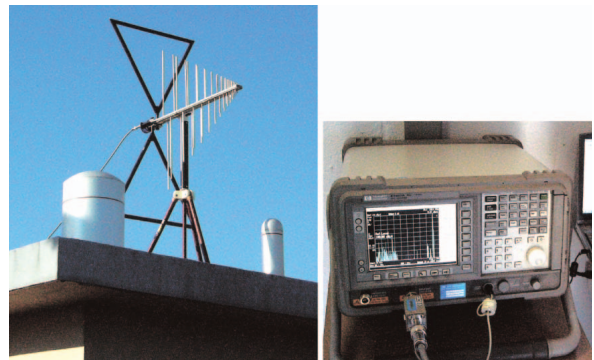
写真1 電波状況調査(左:受信アンテナの設置、右:周波数スペクトロメータ)

P14の電離箱検出器近傍に受信アンテナを設置し電界強度測定を行った。受信アンテナで垂直波を受信し、周波数スペクトルアナライザーにて受信電波の周波数と測定期間中の最大電界強度を観測し解析を行った。観測対象周波数帯は30MHz～1GHzで、観測期間は3日、延べ22時間で、30分～1時間ごとに記録した（写真1参照）。
