# 14-1 遠隔非破壊検査技術を用いた蒸気発生器伝熱管検査

## — 渦流探傷試験, 目視試験, 漏えい試験による蒸気発生器伝熱管の健全性確認 —

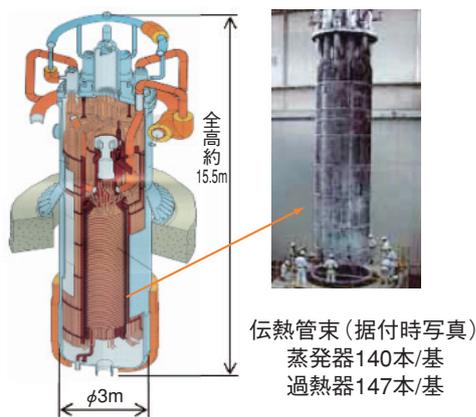
図14-1 蒸気発生器(蒸発器)

「もんじゅ」では、運転再開に向けて長期停止状態にあった機器の健全性確認のひとつとして、2007年11月から翌年3月にかけて蒸気発生器(蒸発器3基, 過熱器3基: 図14-1, 図14-2)の伝熱管の健全性を確認しました。

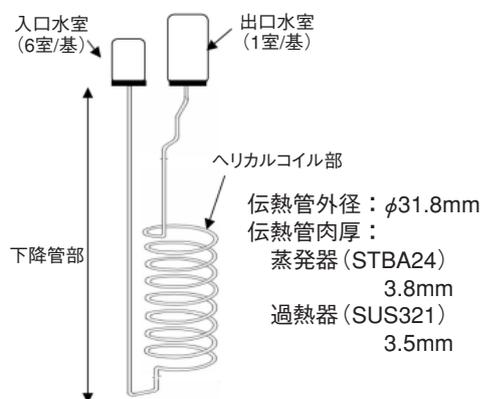
図14-2 蒸気発生器伝熱管(1本分を例示)

以上の三種類の試験から、蒸気発生器伝熱管には腐食減肉、貫通孔がないことを示す結果が得られ、運転再開に向け健全であることを確認しました。
