5-2 原子炉内で長期間使用された燃料被覆管の酸化挙動 —LOCA時の酸化速度に及ぼす高燃焼度化の影響—

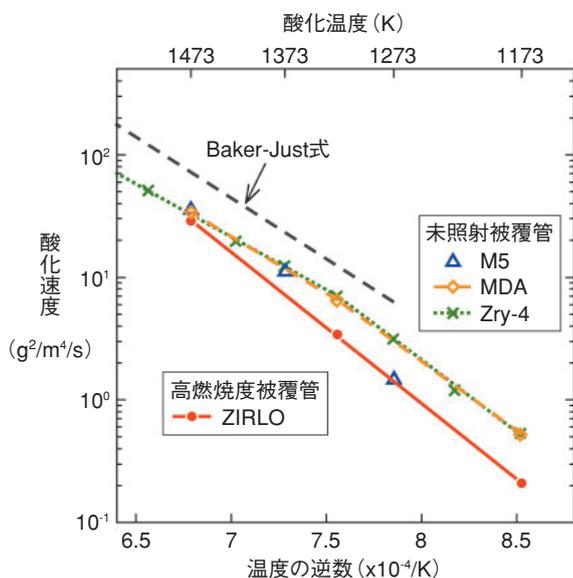
図5-4 様々な被覆管の酸化速度と酸化温度の関係

長期間使用された高燃焼度被覆管では、未照射被覆管に比べて酸化速度が小さくなることを示しています。未照射の条件では、改良合金被覆管（M5，MDA）の酸化速度は従来のジルカロイ-4被覆管（Zry-4）と大きな違いがないことが分かります。

図5-4に、高温酸化によって生じる重量変化をもとに

評価した酸化速度についてまとめます。高燃焼度被覆管の酸化速度は、未照射被覆管を超えることはなく、比較的低温ではむしろ小さくなっています。図5-5は、酸化試験後の被覆管断面を拡大した写真です。原子炉内で長期間冷却水と接触したため、被覆管外面には厚い腐食層が形成されています。被覆管外面での高温酸化層の成長は、腐食層のき裂位置だけで進行していることが分かります。被覆管の材料であるジルコニウム合金と水蒸気との酸化反応は、酸化層中の酸素イオンの拡散に律速されると考えられています。腐食層が存在することで金属層表面への酸素イオンの供給が妨げられ、高温酸化の進行を抑える働きをしたと考えられます。一方、調べた範囲においては、水素吸収量の増大や被覆管材質の変更は酸化速度にほとんど影響を及ぼさないことが明らかになりました。現在安全評価に用いられている酸化速度式（Baker-Just式）が、改良合金被覆管に対して高い燃焼度領域まで適応できることが確認されました。

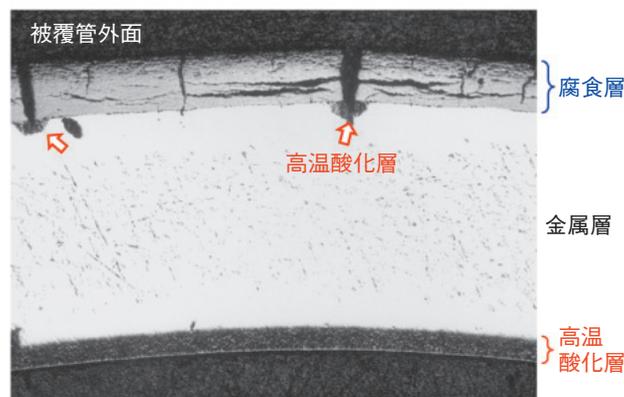
図5-5 高燃焼度被覆管の酸化試験後の断面写真

被覆管外面側では、原子炉照射中に形成された腐食層のき裂位置だけで高温酸化が進行しています（図中矢印）。腐食層には高温水蒸気中での酸化を抑制する効果があることを示しています。一方、被覆管内面ではほぼ一般的な酸化層が見られます。この酸化層の成長は、未照射の被覆管とほぼ同等であることが明らかになりました。すなわち、水素吸収や照射損傷といった腐食以外の高燃焼度化の影響は小さいと考えられます。
