12-8 燃料ペレットのふるまいを透視する

— 高解像度X線CTによる高速炉燃料の照射挙動究明 —

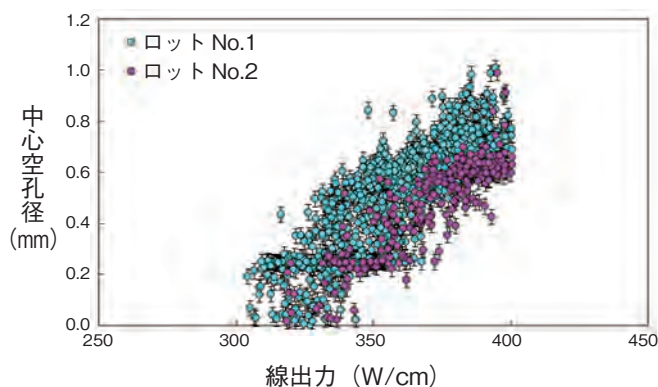
図12-20 中心空孔の形成状況

中心空孔は線出力300 W/cmを超えると形成され、線出力に依存して大きくなる傾向にあることが分かりました。また、ロットNo.1に比べNo.2の燃料ペレットに形成される中心空孔径が小さい傾向にあり、製造仕様による影響を確認することができます。

本技術を用いて照射に伴う燃料ペレットの中心空孔形成等の組織変化を燃料集合体全体にわたり定量化し、照射挙動を評価しました。図12-20には、集合体全域の燃料ペレットについて高解像度CT画像を用いて中心空孔径を算出した結果を示します。図から、中心空孔は線出力が約300 W/cmを超えると形成され、線出力に依存して大きくなることが明らかになりました。また、中心空孔の形成に及ぼす燃料ペレットの製造仕様(製造ロットの違い)による影響も確認できました。これらの結果は、高速炉燃料の最適化設計のための貴重な照射挙動データであり、今後も本技術を活用して高速炉燃料の開発に資するデータを取得する予定です。
