# 1-14 事故後の原子炉容器を燃料取出しまで維持していくために —原子炉容器用鋼の腐食への放射線の影響と腐食抑制策—

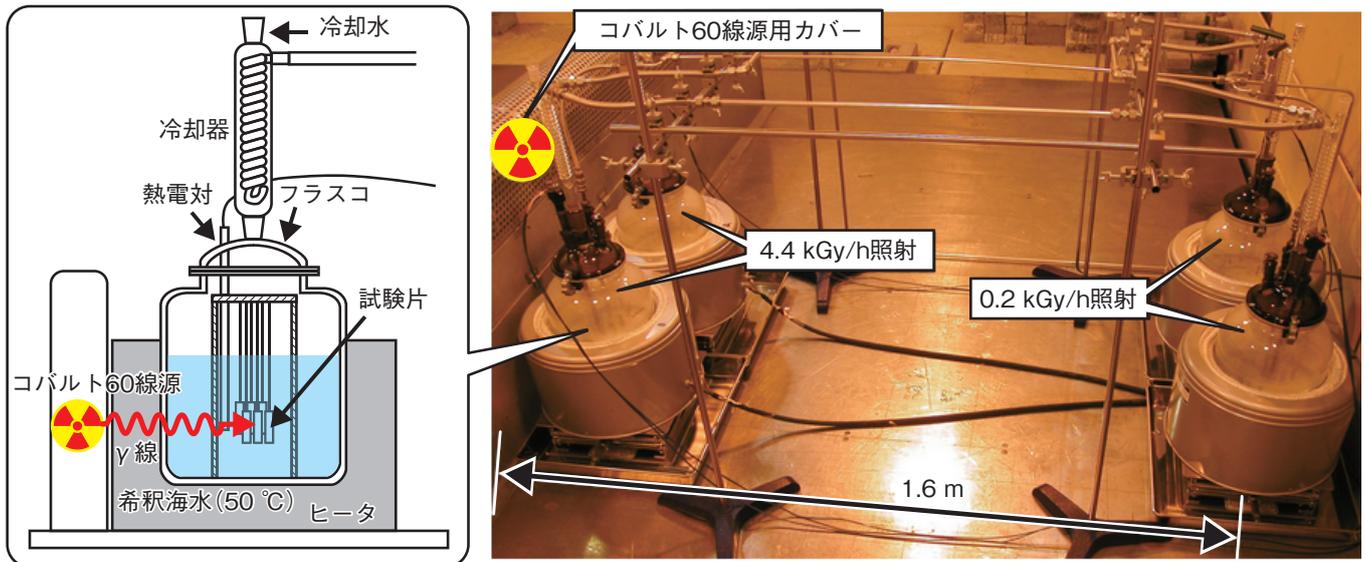
図1-30 γ線照射下での材料腐食試験の状況  
鋼鉄製の原子炉格納容器の内部は海水成分を含む水と高い線量の放射線にさらされています。これを模擬するため、希釈した海水中に鋼鉄製の試験片を入れγ線を照射しながら腐食試験を行っています。

図1-30 にγ線照射下における材料腐食試験の状況を示します。実際のPCVとほぼ同じ材料であるSGV480鋼の試験片を、フラスコ内で希釈した人工海水中に浸漬してγ線の照射を500時間行いました。γ線の強さはPCV内での実測に近い線量 (約0.2 kGy/h) と1桁以

上高い線量 (約4.4 kGy/h) の2条件としました。

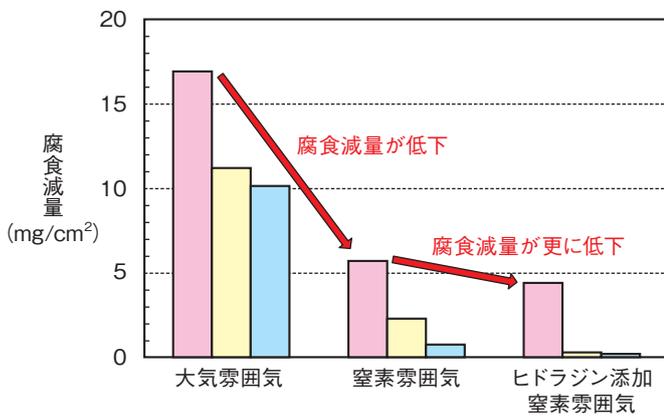
試験温度: 50℃  
試験時間: 500h  
格納容器鋼 (SGV480)

■ 4.4 kGy/h照射  
■ 0.2 kGy/h照射  
■ 非照射

図1-31 格納容器鋼材のγ線照射下腐食試験の結果  
気相部の窒素置換や薬剤の添加により、鋼材の腐食を抑える方法を調べました。ヒドラジン添加と窒素置換を併用した場合において、腐食抑制効果が高いことが分かりました。

図1-31に照射下腐食試験の結果を示します。縦軸の腐食減量とは腐食による試験片の重量減少であり、試験後に腐食により生成した錆を取り除き元の試験片の重量からの減量を求めました。左端はフラスコ内の気相部を大気中とした場合の照射下腐食試験の結果です。1F事故以降、水素爆発防止を目的にPCV内に窒素封入が行われています。この環境を模擬して、気相部を窒素で置換しながら試験した結果を中央に示します。気相部を窒素雰囲気とすると腐食減量が低下しました。これは、窒素置換により気相部の酸素分圧が下がるため、希釈海水中の溶解酸素濃度が下がり、腐食の進行が抑えられたと考えることができます。さらに、酸素を除去する性質のあるヒドラジンという薬剤の添加と窒素置換を併用した場合を右端に示します。これにより腐食減量を更に下げられることが分かりました。以上の結果から、現在、窒素が封入されヒドラジンの注入も実施されているPCVの腐食は十分に抑制されていると推測できます。
