# 1-11 燃料集合体の構造健全性を確認する — 海水浸漬したジルカロイ製燃料被覆管の強度評価 —

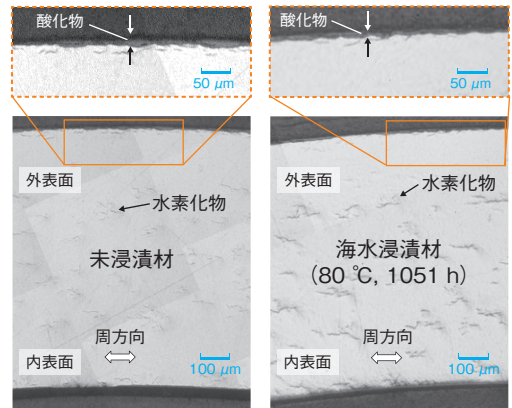
(c) 断面組織の光学顕微鏡観察写真

図 1-26 未浸漬材と海水浸漬材の断面組織写真と強度試験結果  
ジルカロイ製被覆管を断面切断し、(c)光学顕微鏡観察と(d)リング引張試験を行いました。海水浸漬による酸化物及び水素化物の状態変化や強度の低下は認められませんでした。

図1-26(c)に未浸漬材と海水浸漬材のジルカロイ被覆管断面組織写真を示します。外表面に着目すると、原子炉運転中に形成された酸化物は浸漬後についても存在し、孔食などの著しい減肉事象は認められませんでした。また、原子炉運転中に粗大化した被覆管内面の水素化物については、海水浸漬による配向性の変化等(周方向から径方向への再配向など)は認められませんでした。これらの結果は、強度劣化をもたらすような組織変化は生じていないことを意味しています。次に、図1-26(d)にリング引張試験結果(周方向の引張強度)を示します。浸漬時間1051 hまでの浸漬条件では、引張強度はほぼ一定となり、図1-26(c)の組織観察結果からも予想されるように、著しい強度低下などの異常は認められませんでした。
