# 1-10 海水注入後の燃料被覆管の健全性を評価する —電気化学測定で孔食発生条件を探る—

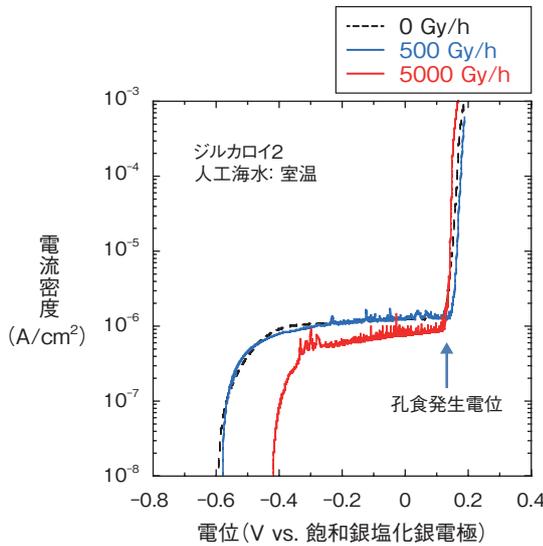
図1-23 室温の人工海水中で測定したジルカロイ2の分極曲線  
ジルカロイ2に孔食が発生する条件を電気化学測定により調べました。電流が急上昇する電位を、孔食発生電位と呼びますが、孔食発生電位はγ線照射の有無にかかわらず、ほぼ一定でした。

しました。腐食特性データとして、ジルカロイ2の孔食発生電位を測定しました。この測定には電気化学測定を適用しました。これは、強制的に金属材料に孔食を発生させる方法であり、電位を加えた際の電流の変化を測定します。図1-23のように、電位を大きくした際に電流が急上昇したときの電位が、孔食が発生する電位（孔食発生電位）です。放射線の強さを0, 500, 5000 Gy/hと変化させましたが、孔食発生電位はほぼ同じで、放射線の影響により孔食が発生しやすくなることはないことが分かりました。図1-24は、孔食発生電位と塩化物イオン濃度の関係図です。孔食が発生するためには、材料を水溶液につけたときに自然に発生する電位（自然浸漬電位）が孔食発生電位より高くなる必要がありますが、図1-24は、塩化物イオン濃度が非常に高い場合でも、ジルカロイ2には孔食が起りづらいことを示しています。すなわち、調べた範囲において、海水を注入した燃料プールにおいてジルカロイ2製燃料被覆管で孔食が発生した可能性は低いことが分かりました。

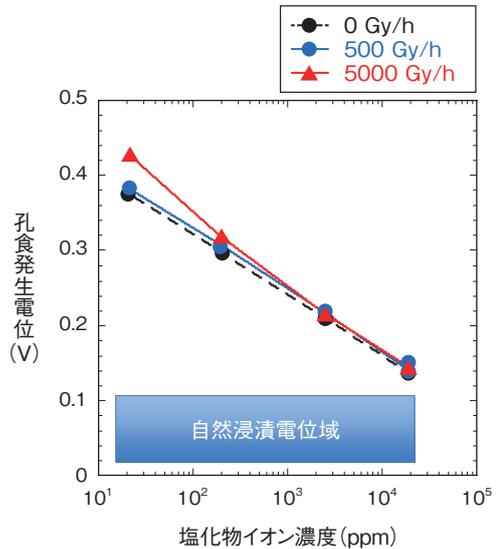
図1-24 ジルカロイ2の孔食発生電位と希釈人工海水中の塩化物イオン濃度の関係  
ジルカロイ2の孔食発生電位を、人工海水を希釈して調べました。希釈人工海水では、自然浸漬電位が孔食発生電位より低く、孔食発生の可能性は低いことが分かりました。
