## 8-6 処分場閉鎖後の坑道周辺の岩盤状態変化を探る —坑道埋め戻しに伴う岩盤の透水性の経時変化—

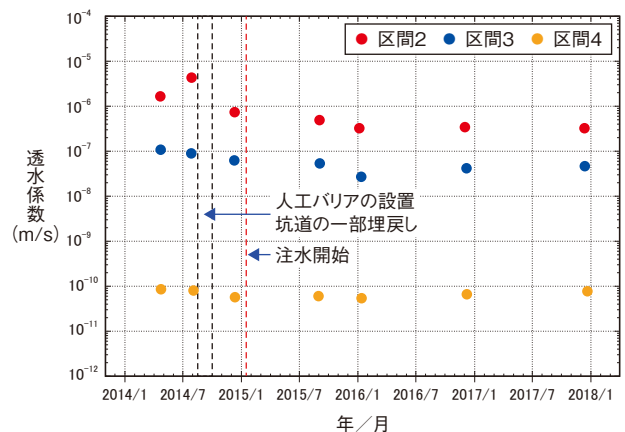
図8-15 透水試験結果

区間2及び3で、試験開始から約1年半で若干の透水係数の低下は見られますが、4年間を通じて大きく変化していないことが分かりました。

人工バリア性能確認試験では、2014年10月~12月に緩衝材の定置と試験坑道4の一部埋め戻しを行い、その後2015年1月から緩衝材と埋め戻し部への地下水の注水を開始しています。透水試験の結果、図8-15に示す通り、人工バリア設置孔周辺の割れ目が発達した区間2及び3では、人工バリア設置孔掘削直後は割れ目がない区間4と比較して3~5桁透水係数が高くなっています。また、時間経過とともに1桁程度透水係数が低下しましたが、注水開始から1年程度経過した2016年1月以降は顕著な変化はありませんでした。

緩衝材への注水の過程では、孔内に設置した緩衝材が水を含んで膨潤し、人工バリア設置孔周辺の岩盤が圧縮された状態となります。しかしながら、透水係数は顕著に変化しなかったことから、岩盤が圧縮されても孔周辺のEDZの割れ目はそれほど閉じなかったと推定されます。このような結果は、長期的な透水性を予測するモデルを構築する際の経時変化に関する重要な知見となります。
