8-4 鋼材表面塗装膜の除去技術 —レーザークリーニング技術の表面物質分離性能評価—

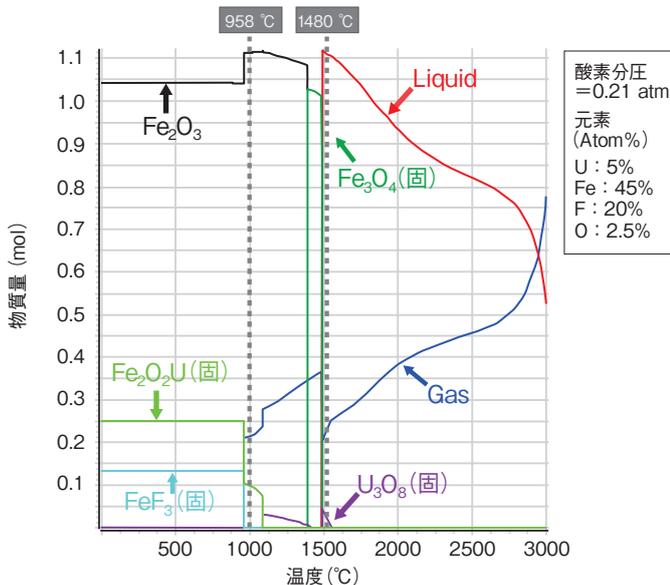
図8-11 大気雰囲気中における鉄 (Fe) とウラン化合物 (U_3O_8) の熱力学解析結果

縦軸は物質質量 (mol)、横軸は温度 ($^{\circ}C$) を示します。ウラン (U) は $958^{\circ}C$ 付近で気化するのに対して鉄 (Fe) は $1480^{\circ}C$ 付近で部分的に液化しました。

塗装膜表面に付着したウランはレーザー照射により溶融した鋼材に取り込まれる恐れがあるため、鉄、ウラン共存時の高温環境下における熱力学解析からウランと鋼材の反応性評価を実施しました。その結果、図 8-11 のように、大気雰囲気において温度上昇させた場合、ウラン化合物の

沸点は鋼材の液化温度より低く、先に気化するため、鋼材に取り込まれる可能性は低いことが明らかとなりました。

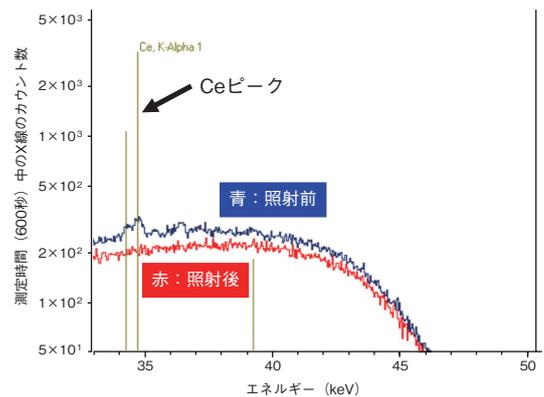
図8-12 酸化セリウム塗布試験の照射前後の蛍光X線スペクトル
縦軸に強度、横軸にエネルギーを示します。照射前 (青) には明確に存在したセリウム (Ce) のピークが、照射後 (赤) には観察されなくなりました。

また、塗膜に付着した粉体の反応挙動評価を目的に、酸化ウランと同様の結晶構造 (蛍石構造) を示す酸化セリウムを用いて粉体付着模擬試料を作製し、レーザーを照射しました。その結果、図 8-12 のように照射後、セリウムのピークは検出されなくなり、さらに、照射前はあまり検出されなかった鉄、クロム等の鋼材成分が多く検出されました。そのため、塗装膜に付着したウランの粉体はレーザー照射により共に分離・除去できる可能性が高いことが分かりました。

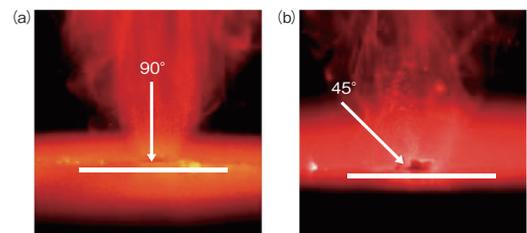
図8-13 レーザー照射時の塗装膜飛散挙動
鋼材表面に対して照射角度が変わっても垂直方向に飛散します。

また、分離物の飛散状況の評価として、高速度カメラを用いて塗装膜飛散挙動を撮影しました。その結果、図 8-13 のように飛散物はレーザーの照射角度に依存することなく、鋼材面より垂直方向に多く飛散しました。よって照射面に対して垂直方向から吸引することで効率的に飛散塗装膜の回収ができるとみられます。また、高速度カメラによる温度解析の結果、レーザー照射時の鋼材周辺はウラン化合物の気相生成温度を超えることを確認しました。
