Wall Thickness Measurement Result of HALW Storage Tank

Reprocessing Operation Division, Reprocessing Center, Tokai Works

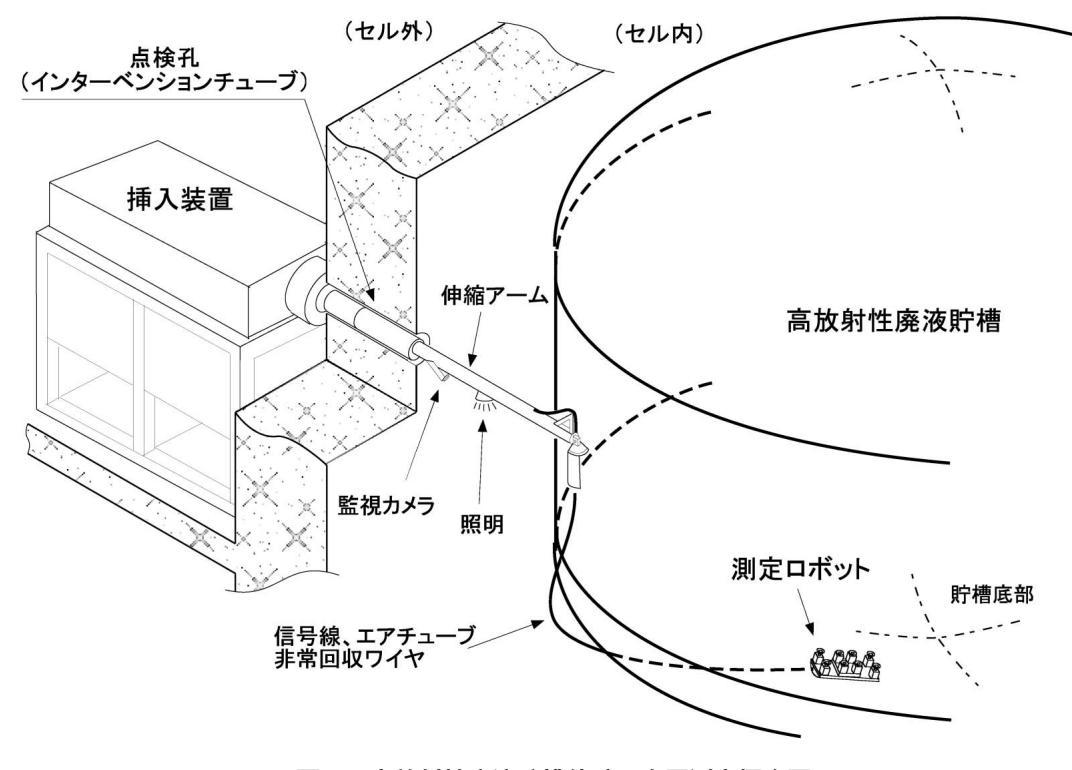
図1 高放射性廃液貯槽外壁の肉厚測定概念図

装置開発にあたっては,2000年に既存技術を用 いた測定方法の選定を行った。検討の結果,広い 範囲を測定でき,高い測定の信頼性が得られると 判断されたことから,測定部を分離し貯槽表面を 自走させる方式(図1参照)を,点検方法として 採用した。

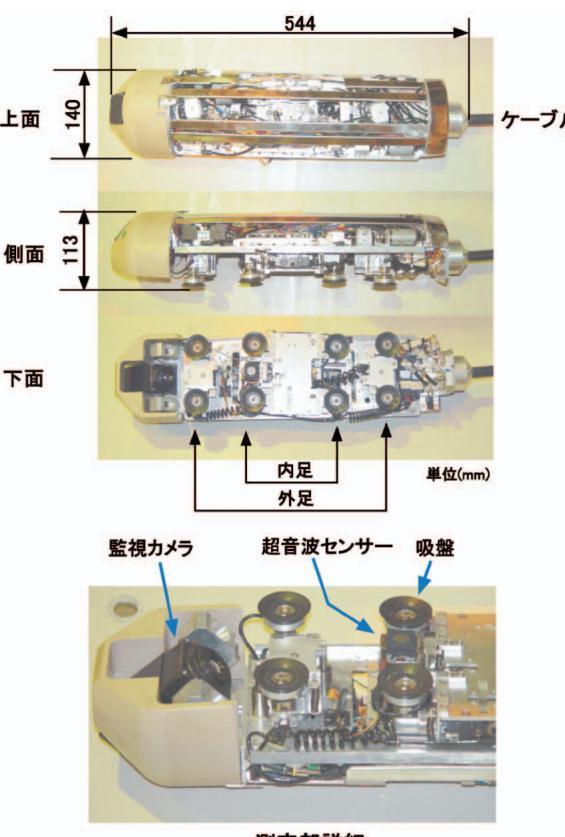
測定部詳細 図 2 測定ロボット外観

図2に測定ロボットの外観を示す。測定ロボットは,貯槽表面を真空吸着しながら歩行し,超音 波センサによって肉厚を測定する。吸着及び歩行 動作の動力は,挿入装置から供給される圧縮空気 を用いている。また,歩行時の障害物の有無を確 認する監視カメラを搭載している。

主要寸法:最大外径 150mm × 長さ544mm

- 重 量:約7 kg
- 步幅:前進後退 25~75mm/步 左右横行 25mm/步
- 步行速度:75mm/min
- 角度調整範囲:±5%回

肉厚測定精度: ±0.1mm

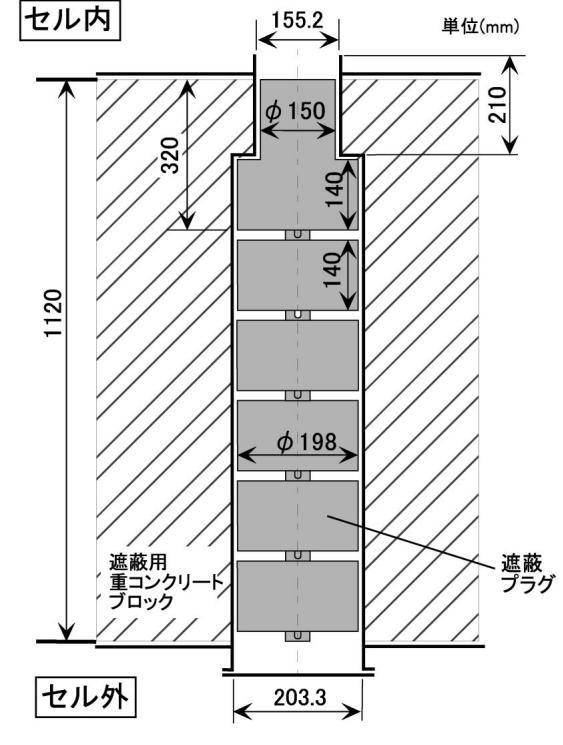
図3に遮蔽プラグ及びインターベンション チュープ概要及び図4の遮蔽プラグの抜き出し手 順を示す。

インターペンションチューブには, 遮蔽のため のスチール製ブロック(遮蔽プラグ)が6個挿入 技術報告

されており,セル内にアクセスするためには遮蔽 プラグを引き抜く必要がある。しかし,遮蔽プラ グを人手で外すと,セル内からの放射線により被 ばくする可能性があるため,遮蔽プラグの引き抜 き・収納等の取り扱いは,すべて遠隔操作にて行 う設計とした。

遠隔操作による遮蔽プラグの引き抜きは,プラ グ引き出しアームで遮蔽プラグの取手をつかみ, インターベンションチューブから引き出した後, 測定装置内に設けられているインデックステーブ ル上に1基ずつ収納していく方式とした。

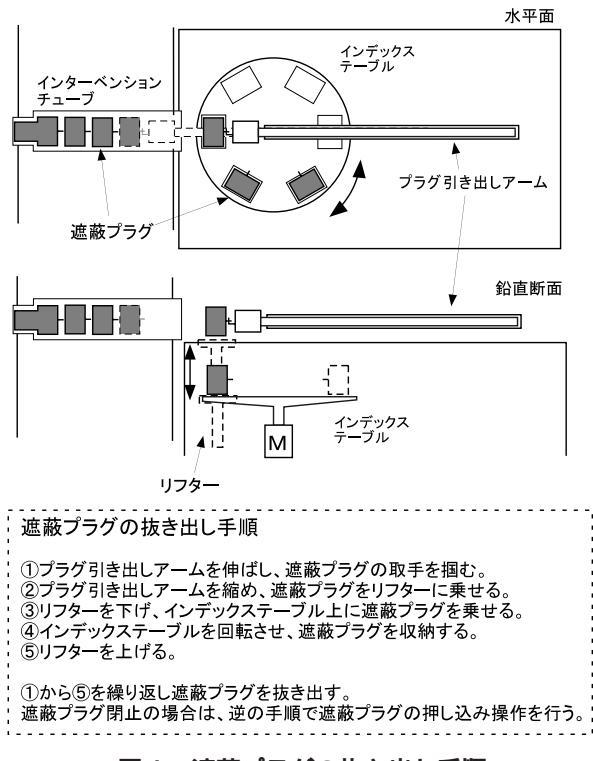
遮蔽プラグ挿入は,引き抜きと逆の手順で,1基 ずつ遮蔽プラグを挿入していく方式とした。 (2)測定ロボット挿入

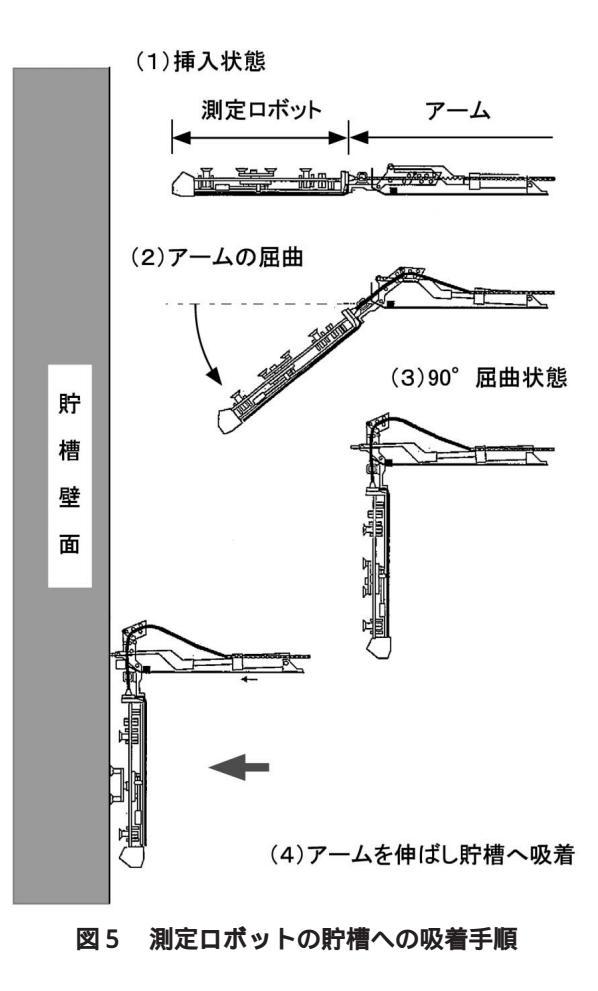
遮蔽プラグ引き抜き後,ロボットアームをイン ターベンションチューブ開口部正面に移動させ, アームを伸長させて測定ロボットをセル内に送り 込む。

測定ロボットは,狭いインターベンション チューブを通過させるため,アーム先端に水平に 取り付けられているが,セル内に入ったところで アーム先端を90°屈曲させ,測定ロボットと貯槽 を平行とし,アームを伸長させ,アーム先端が貯 槽側面に接しロボットの足が貯槽側面に達したと ころで,吸着パッドによりロボットを,貯槽側面 に吸着させる。(図5参照) (3)測定ロボット及び測定

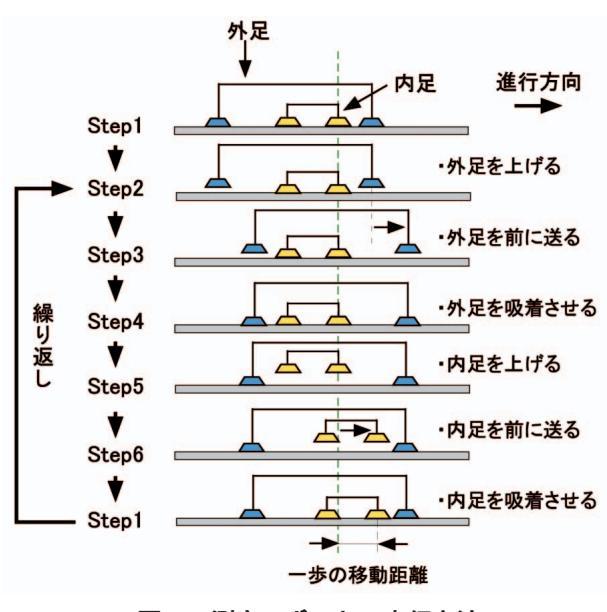
図6 測定ロボットの走行方法

図6に測定ロボットの歩行方法の概要を示す。

測定ロボットは,各4個の吸着パッドを持つ内 足と外足を,交互に前後左右に移動させることに よって歩行する。移動速度は75mm/minであり,貯 槽側面から底部までの距離約42mを約1hで移 動できる計算となる(実際には,溶接線等の障害 を回避するための操作の時間が必要となることか ら,15h程度となる)。

測定ロボットには,肉厚を測定する超音波セン サを搭載しており,内足が吸着した状態で貯槽表 面にセンサを密着させ,測定を行う。

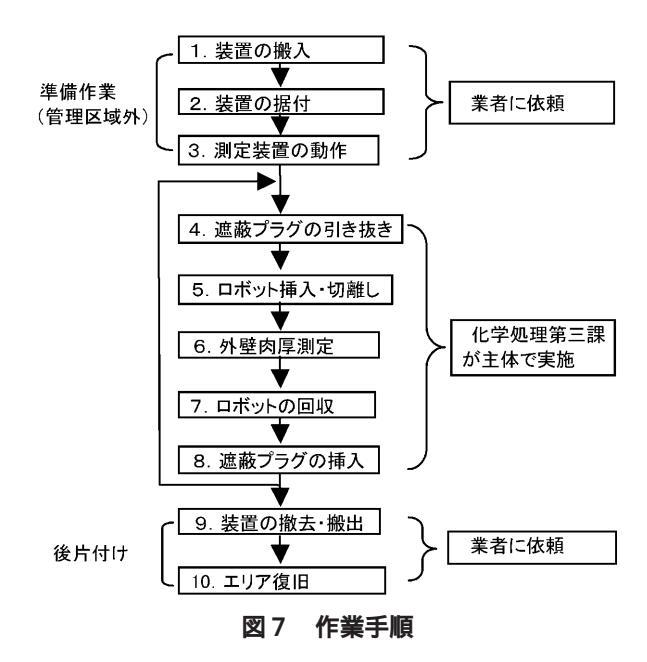
測定装置は, MPの中央保守区域(A143)に設置し, すべての測定操作は, A143側よりすべて遠隔操作にて行った。作業手順を図7に示す。

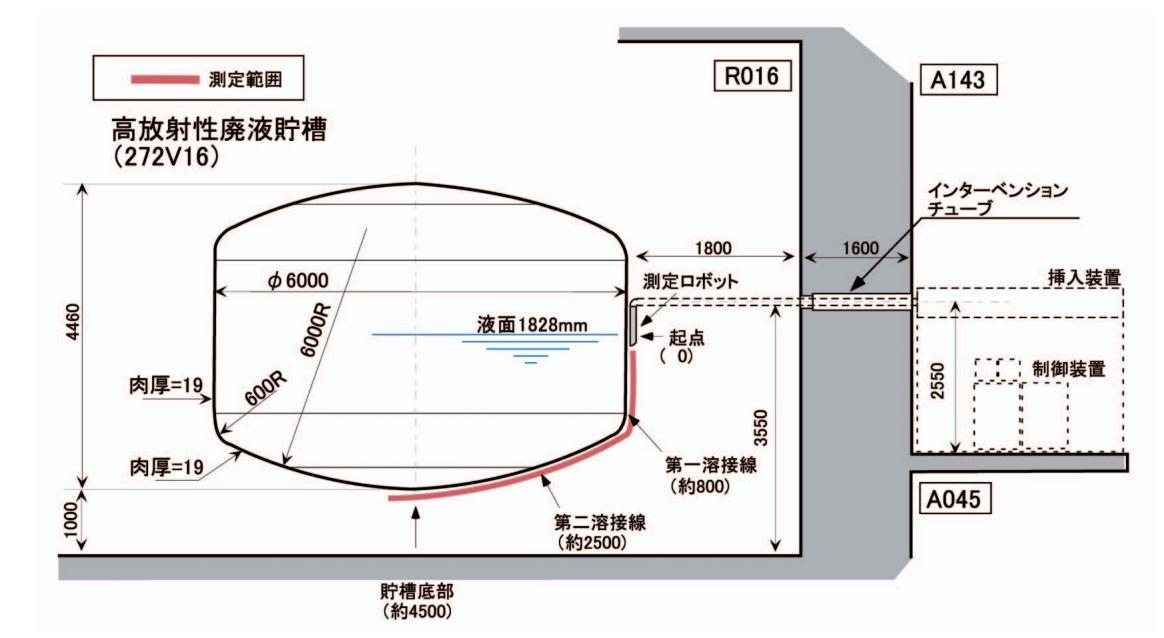
図8 高放射性廃液貯槽(272V16)外壁肉厚測定の範囲

高放射性廃液貯槽の肉厚測定範囲は,図8に示 すように,インターベンションチューブから挿入 したロボットが貯槽に吸着するポイントを起点と し,貯槽の底部中央を終点とする,直線上である。 貯槽は対称型であり,1ラインの測定で代表性 は得られると判断した。

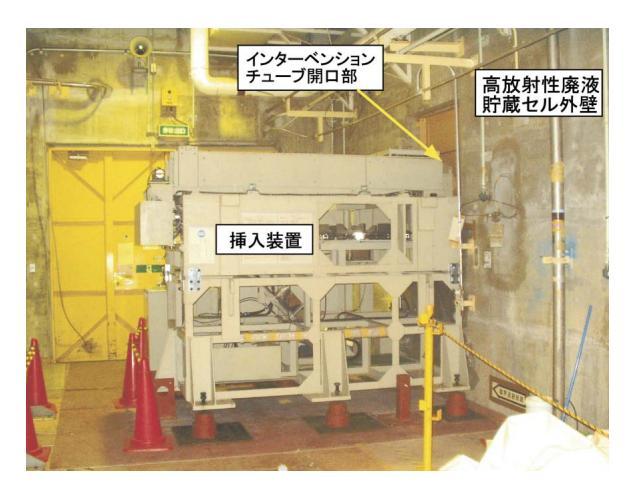
図9 挿入装置設置状況 (分離精製工場 中央保守区域A143)

搬入後,R016インターベンションチュープ正面 へ装置を設置した。設置状況を図9に示す。

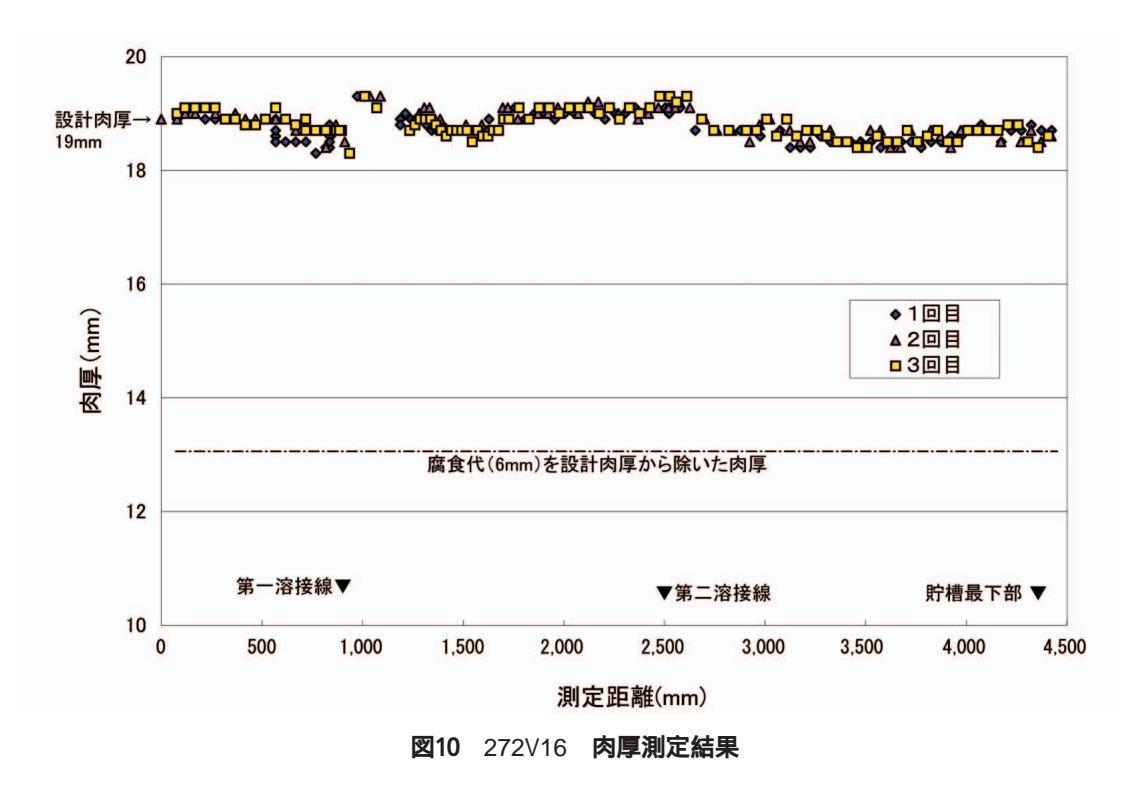
肉厚測定結果を図10に示す。

測定肉厚は,18 3mm~19 5mmの間にあり, 局所的な減肉はなかった。また,各測定ごとの差 は小さかった。

第1溶接線及び第2溶接線の位置で,肉厚の不 連続が観察されるが,これは,製作時の使用板厚 の差によるものと考えられる。

文献等で報告されている高放射性廃液による 腐食速度は、1983年にサイクル機構で実施した 高放射性廃液を用いた腐食試験の結果では、 SUS316ULC**の30 で1.8×10**<sup>-3</sup> mm/yであり<sup>1)</sup>、 また,仏Marcoule再処理プラントの高放射性廃液 貯槽での浸せき試験では,10年間の腐食量が1μ m未満<sup>2)</sup>と,いずれも非常に小さいという結果が 得られている。

これまでの272V16の使用期間からの予想され る腐食量は,液温がほぼ室温であることから腐食 速度を1  $8 \times 10^{-3}$  mm/yとすると  $A 3 \times 10^{-2}$  mmと 非常に小さな値であり,有意な減肉が認められな かった今回の測定結果は予想と一致した。
