7-4 ヘリウム蓄積・放出による燃料ミクロ組織の変化 -結晶格子とペレットの膨張・焼鈍相関を明らかに-

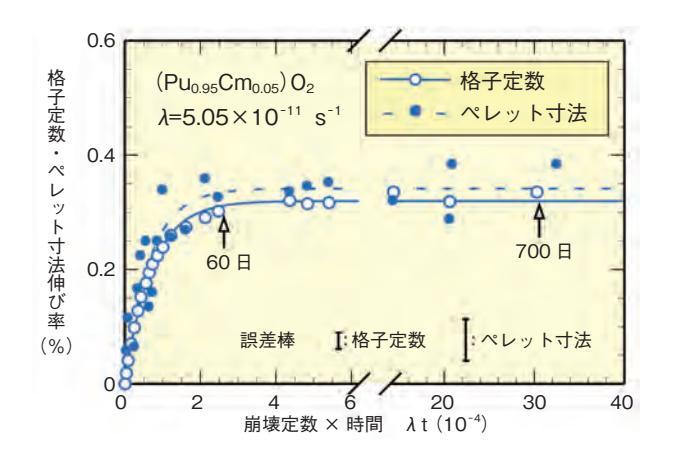
図7-11 室温での格子定数とペレット寸法変化の比較 横軸は、初期金属原子のうちα崩壊した原子の割合を意味し、 約0.03%α崩壊した時点で膨張が飽和した後は、He蓄積量が 増えても膨張しません。伸び率の最大誤差を誤差棒で示し ました。

ここではMA-MOX燃料を単純化した系として、Cmを 5 mol%添加した(Pu, Cm) O2ペレットを調製し、以下 の試験を行いました。まず、室温での自己照射損傷によ る格子定数とペレット寸法変化の相関を調べ、図7-11 に示すように、ペレットは結晶格子とほぼ同期して膨張 し、伸び率0.3%強に飽和することを明らかにしました。

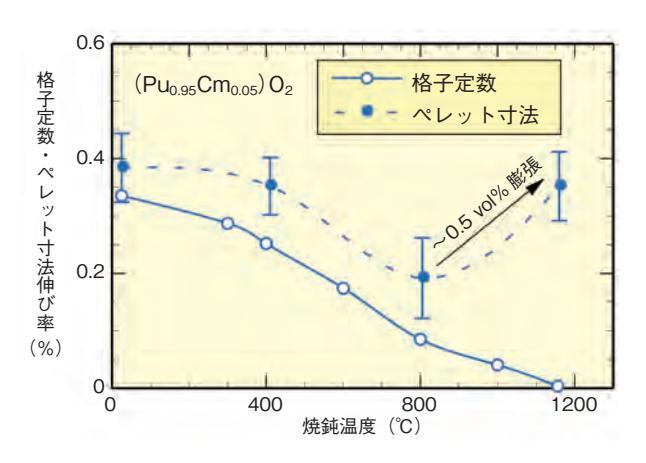
図 7-12 焼鈍による格子定数とペレット寸法回復挙動の比較 各焼鈍温度での回復を、未損傷時に対する伸び率で表しています。 約800 ℃ 以上から結晶粒内Heの粒界への拡散・気泡形成が進行 し、1160 ℃ 加熱後には体積で0.5%に相当する膨張が観察され ました。

ペレット調製後、約0.3%の金属原子がα崩壊するま で(約700日)Heを蓄積させた後、焼鈍による寸法回復 挙動を調べた結果を図7-12に示します。格子定数が未 損傷時の値まで回復したのに対し、ペレット寸法はある 程度回復した後、1160 ℃での加熱で再び膨張しました。 焼鈍後のペレット破面組織を観察した結果、図7-13に 示すように、結晶粒界に沿って微細な気泡の痕が密に分 布していることが分かりました。このようなミクロ組織 変化は、燃焼が進んだ際の核分裂生成ガス放出によるも のと非常に良く似ており、MAを添加した燃料では、He 拡散・放出による粒界気泡生成とスエリングが燃焼のご く初期に起こり得ることを明らかにしました。今後更に 拡散係数や放出による焼結時の影響等、Heに関連した データを取得し、燃料挙動評価に役立てていく予定です。

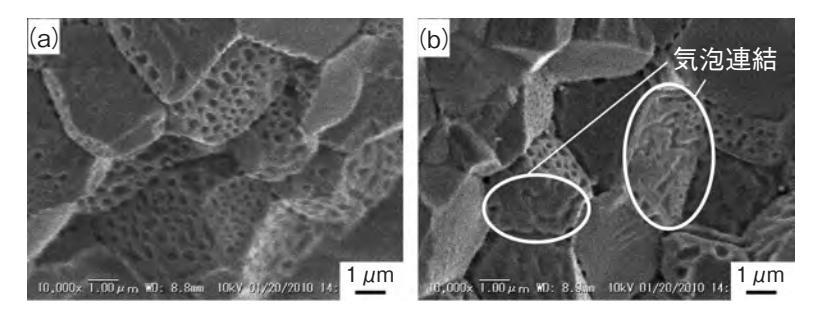
図 7-13 1160 ℃焼鈍後の(Pu, Cm) O₂ペレット 破面組織観察像(二次電子像)

結晶粒界に沿って100~200 nmの気泡痕が密に存在し、 粒内のHe原子が拡散により粒界に集まり、気泡を 形成したことが分かります(a)。気泡が一部連結し、 He放出経路を形成しています(b)。粒内破面には 気泡痕は見られません。
