7-7 原子炉材料の照射誘起応力腐食割れを予兆段階で検知する — 磁気センサーを用いた材料劣化の診断法に関する研究 —

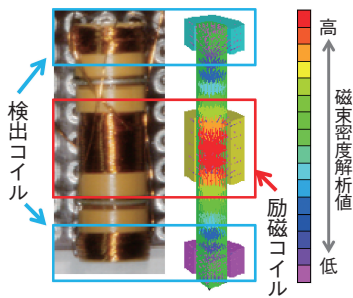
図 7-18 I型コアセンサープローブ (左写真) とその特性の数値解析結果
数値解析と模擬実験により、磁束密度が励磁コイルに集中し、材料劣化による磁気特性変化を最も捉えやすい設計条件で作製しました。

そこで、実機への適用性が高い渦電流法及び交流磁化法を用いて、IASCCの「予兆」診断を磁気測定により行う可能性を検討しました。まず、図7-18に示すI型コアセンサープローブの開発を行いました。その際、設計条件の最適化のために数値解析及び模擬試験片の測定等による性能評価実験を行いました。また、原子炉メンテナンス時の使用環境への耐性を実験により確認しました。さらに、これを搭載した遠隔磁気測定装置を開発し、性能の検証を行いました。

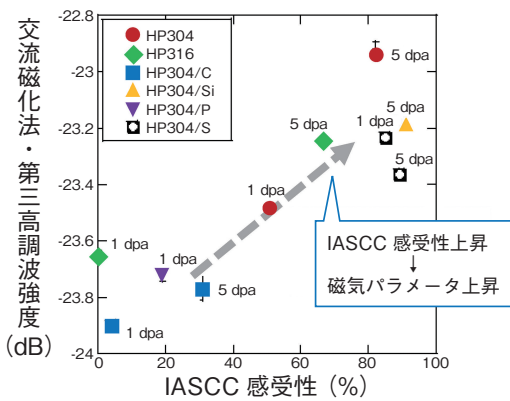
図 7-19 磁気データとIASCC感受性の相関
六種の組成の高純度ステンレス合金を中性子照射した試験片等でIASCC感受性と正の相関のある磁気データが取得できました。

ある1 dpa前後の三種類の照射量まで中性子照射した試験片を用いて検証実験を行いました。渦電流法及び交流磁化法による磁気測定の結果得られた磁気データは、いずれもIASCC感受性 (IASCCの発生原因となる中性子照射による材料劣化の程度) のデータと正の相関があることを明らかにしました (図7-19)。

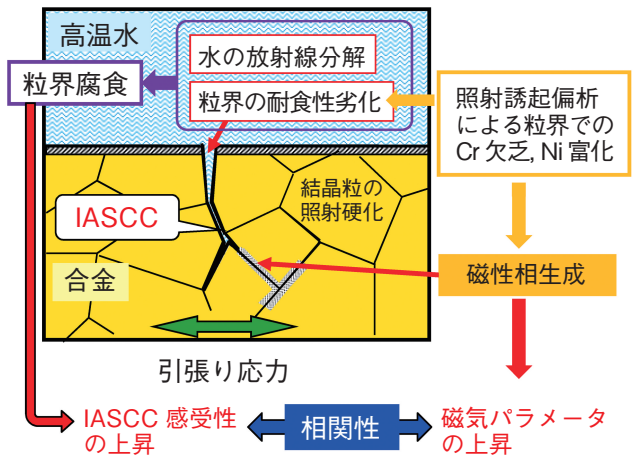
図 7-20 磁気測定データとIASCC感受性の相関のメカニズム検討
照射誘起偏析による結晶粒界でのCr欠乏、Ni富化による磁性相生成が、磁気パラメータの変化と粒界の耐食性劣化の両方をもたらすことが、磁気測定データとIASCC感受性の相関のメカニズムであることが分かりました。

更にその相関のメカニズムを明らかにするため、中性子照射した試験片と模擬試験片の微細組織と磁気特性の関係について、実験評価及び数値解析評価を行いました。その結果、照射誘起偏析による結晶粒界での組成変化に基づく磁性相の生成がIASCC感受性と磁気データの相関のメカニズムであることを明らかにしました (図7-20)。
