# 1-16 原子炉事故時の压力容器下部の破損箇所を推定する — 压力容器下部ヘッド破損挙動評価手法の開発 —

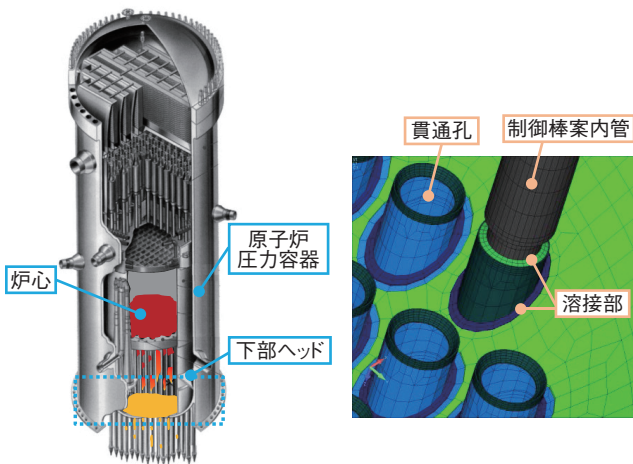
図 1-37 压力容器下部ヘッドの解析モデル  
1FのようなBWRの压力容器下部ヘッドは、制御棒を通すための貫通孔や制御棒案内管と压力容器をつなぐための溶接部が多数存在し、とても形状が複雑です。溶融燃料が落下した場合の下部ヘッドの破損箇所や破損時間は、このような複雑な形状の影響を受けると予想されます。そこで、事故時の下部ヘッドの破損挙動を詳細に評価するため、溶接部を含む詳細な三次元モデルを作成しました。

BWRを対象とした場合に重要となる制御棒等の貫通部を考慮した三次元モデル（図 1-37）を用いて得られた解析結果の例を図 1-38 に示します。この例は 1F 事故のシナリオとは一致していませんが、炉心で溶融した燃料と材料のうち 10% が下部ヘッドに落下し、冷却水により冷却され固化した状態を初期状態として解析を行った結果です。崩壊熱により落下した燃料と材料が再び加熱されるため、下部ヘッドを構成する材料の温度も高くなっている様子が見て取れます。クリープ変形による損傷基準を用いて、温度分布や圧力などの影響を考慮して材料の壊れやすさ（損傷指数）を評価したところ、損傷指数が最大となる貫通部近傍で破損することが推定されました。

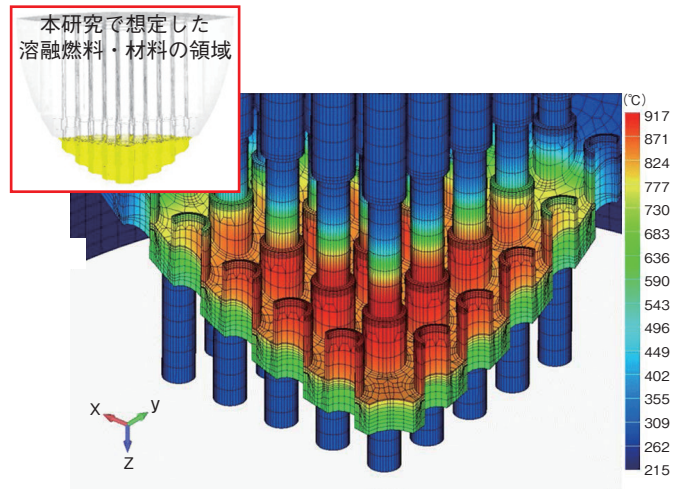
図 1-38 解析で得られる温度分布の例  
詳細な三次元モデルを用いた熱流動解析による温度分布の一例です。左上の図の黄色の部分は、溶融した燃料と材料が移行した領域です。ここが加熱されることにより、下部ヘッドを構成する材料の温度も高くなり、クリープによる変形が生じるものと考えられます。
